Asbestinventarisatetest

Kerkstraat 38, 2850 Boom

Attestnummer : 20250218-000006.000

Uitgegeven op : 18.02.2025

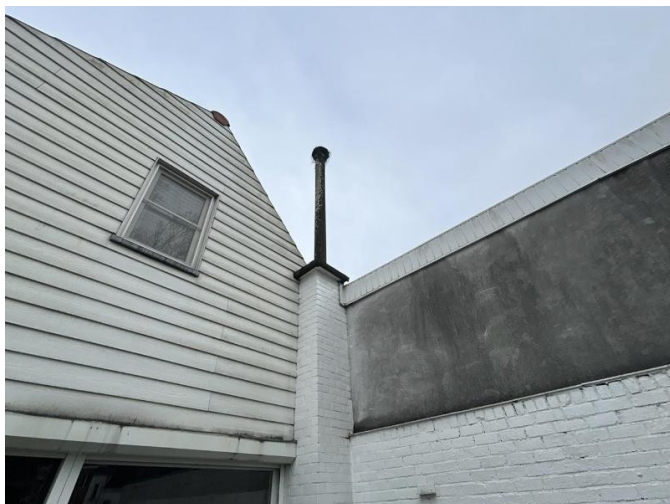
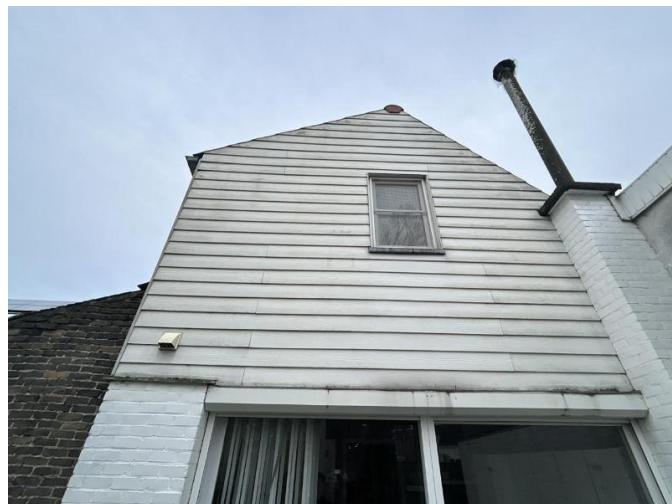
Het asbestmateriaal valt onder de mijlpaal van 2034.

Eindbeoordeling materiaalrisico	Verhoogd materiaalrisico en/of verhoogde kans op vezelvrijgave
---------------------------------	----------------------------------------------------------------

Gebondenheid	Categorie 1: hechtgebonden in oorsprong
Asbestsoort (vezeltype)	Crocidoliet aanwezig
Asbestconcentratie	Laag (< 50%)
Afschermingsgraad van het gehele materiaal	Geheel of deels vrij aan de buitenlucht
Toestand van het materiaal	Matig beschadigd, matig verweerd

Beschrijving	Schouw
Omgeving	Buiten
Primaire drager	HVAC infrastructuur en uitrusting
Asbestmateriaal	Rookgaskanaal
Bindmiddel van asbestmateriaal	Cement
Gebondenheid op basis van bindmiddel	Hecht
Hoeveelheid (lengte - omtrek - dikte - aantal)	<ul style="list-style-type: none">• 2,50 m - 45,00 cm - 1,00 cm - 3 stuks
Totaal volume	0,034 m ³
Eenvoudig bereikbaar	Ja
Bevestigingswijze	<ul style="list-style-type: none">• Verlijmd, ingegoten, versmeerd
Identificatiemethode	Vaststelling zonder monsternamen
Destructieve handeling voor identificatie	Nee

Verwijderen

- Zorg voor een veilig beheer. Vermijd het beschadigen van het asbestmateriaal. Controleer de toestand jaarlijks op wijzigingen.

- Eenvoudige handelingen: mag via doe-het-zelf of door werknemer(s) met opleidingsattest eenvoudige handelingen
Volgens de richtlijnen in de Codex Welzijn op het Werk, Boek VI titel 3 asbest, mogen hechtgebonden asbesttoepassingen die niet beschadigd zijn of waarbij er geen vrije vezels zichtbaar zijn en waarbij verwijdering geen aanleiding geeft tot een wijziging van de toestand verwijderd worden via de methode van eenvoudige handelingen.

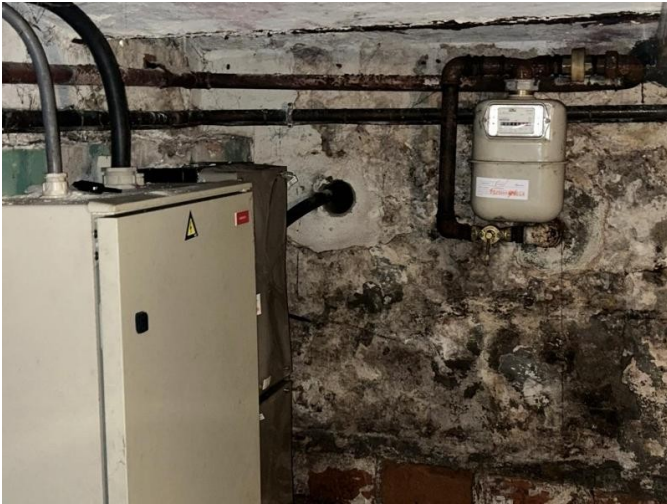
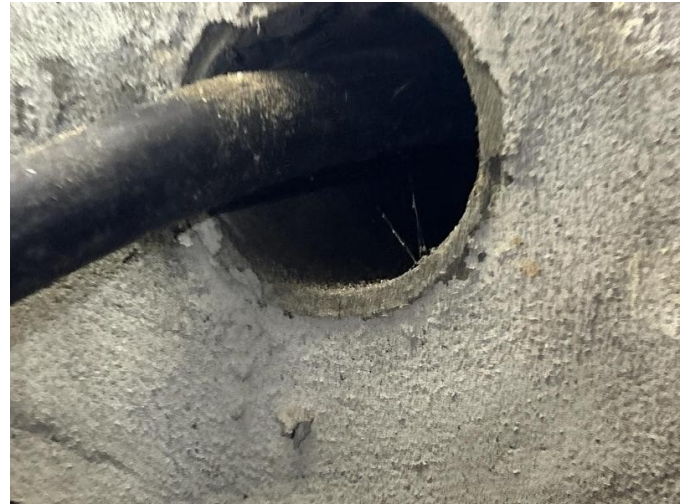
Het asbestmateriaal valt onder de mijlpaal van 2040.

Eindbeoordeling materiaalisico	Laag materiaalisico en/of verlaagde kans op vezelvrijgave
--------------------------------	-----------------------------------------------------------

Gebondenheid	Categorie 1: hechtgebonden in oorsprong
Asbestsoort (vezeltype)	Crocidoliet aanwezig
Asbestconcentratie	Laag (< 50%)
Afschermingsgraad van het gehele materiaal	Geheel of deels (ook) vrij aan de binnenlucht
Toestand van het materiaal	Onbeschadigd, niet verweerd

Beschrijving	Asbestcementen Doodvoerbuïs
Omgeving	Binnen
Primaire drager	HVAC infrastructuur en uitrusting
Asbestmateriaal	Buis, koker, leiding, pijp, doorvoer
Bindmiddel van asbestmateriaal	Cement
Gebondenheid op basis van bindmiddel	Hecht
Hoeveelheid (lengte - omtrek - dikte - aantal)	<ul style="list-style-type: none">• 1,50 m - 30,00 cm - 0,50 cm - 1 stuk• 3,00 m - 30,00 cm - 0,50 cm - 1 stuk
Totaal volume	0,007 m ³
Eenvoudig bereikbaar	Ja
Bevestigingswijze	<ul style="list-style-type: none">• Verlijmd, ingegoten, versmeerd
Identificatiemethode	Vaststelling zonder monstername
Destructieve handeling voor identificatie	Nee
Opmerking	(de opgegeven hoeveelheden mogen niet gebruikt worden als maatstaf van heffing)

Zorgvuldig beheren

- Zorg voor een veilig beheer en verwijder dit asbestmateriaal wanneer het bij werken eenvoudig bereikbaar wordt. Controleer de toestand jaarlijks op wijzigingen.

- Eenvoudige handelingen: mag via doe-het-zelf of door werknemer(s) met opleidingsattest eenvoudige handelingen
Volgens de richtlijnen in de Codex Welzijn op het Werk, Boek VI titel 3 asbest, mogen hechtgebonden asbesttoepassingen die niet beschadigd zijn of waarbij er geen vrije vezels zichtbaar zijn en waarbij verwijdering geen aanleiding geeft tot een wijziging van de toestand verwijderd worden via de methode van eenvoudige handelingen.

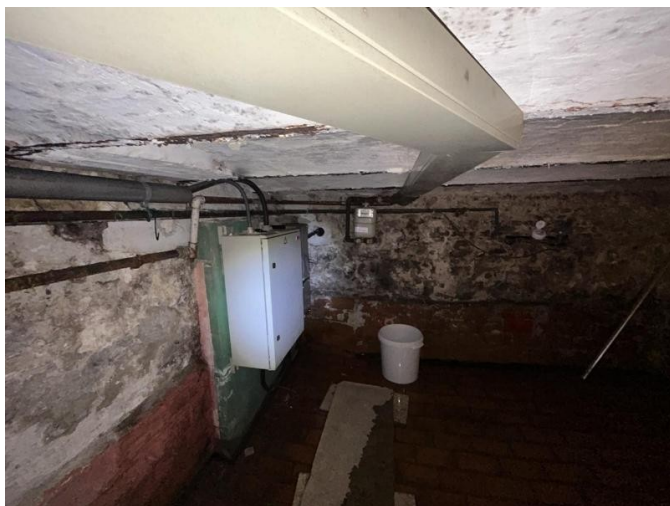
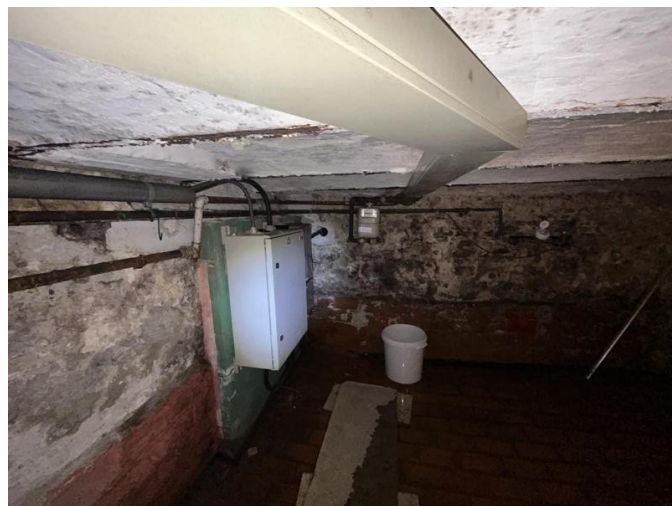
Eindbeoordeling materiaalrisico	Verhoogd materiaalrisico en/of verhoogde kans op vezelvrijgave
---------------------------------	----------------------------------------------------------------

Gebondenheid	Categorie 1: hechtgebonden in oorsprong
Asbestsoort (vezeltype)	Crocidoliet aanwezig
Asbestconcentratie	Laag (< 50%)
Afschermingsgraad van het gehele materiaal	Geheel of deels (ook) vrij aan de binnenlucht
Toestand van het materiaal	Licht beschadigd, licht verweerd. Intact calciumsilicaatmateriaal of categorie III 'gebondenheid'

Beschrijving	Plaat in de kelder
Omgeving	Binnen
Primaire drager	Bodem
Asbesttoepassing	Dak- en gevelbekleding - Plaat
Bindmiddel van asbesttoepassing	Cement
Gebondenheid op basis van bindmiddel	Hecht
Hoeveelheid (oppervlakte - dikte - aantal)	• 0,75 m ² - 3,00 cm - 1 stuk
Totaal volume	0,023 m ³
Identificatiemethode	Vaststelling zonder monsternamen
Destructieve handeling voor identificatie	Nee
Opmerking	(de opgegeven hoeveelheden mogen niet gebruikt worden als maatstaf van heffing)

- Vermijd het beschadigen van de asbesttoepassing. Controleer de toestand jaarlijks op wijzigingen.
- Verwijder deze asbesttoepassing zo snel mogelijk. Volg de toestand goed op.

- Eenvoudige handelingen: mag via doe-het-zelf of door werknemer(s) met opleidingsattest eenvoudige handelingen
Volgens de richtlijnen in de Codex Welzijn op het Werk, Boek VI titel 3 asbest, mogen hechtgebonden asbesttoepassingen die niet beschadigd zijn of waarbij er geen vrije vezels zichtbaar zijn en waarbij verwijdering geen aanleiding geeft tot een wijziging van de toestand verwijderd worden via de methode van eenvoudige handelingen.

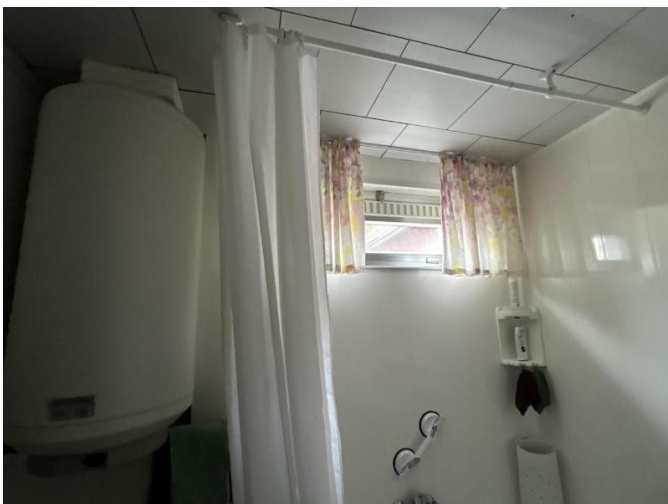
De plafonds zijn gemaakt van niet-asbestverdachte materialen (bijvoorbeeld laminaat, gyproc, ...), deze toepassingen zijn niet asbestverdacht. We hebben echter niet kunnen vaststellen of er mogelijk asbestverdachte of asbesthoudende materialen achter deze toepassingen aanwezig zijn. Bij renovatie of sloop is het aangeraden om een destructief onderzoek te laten uitvoeren van deze toepassingen.

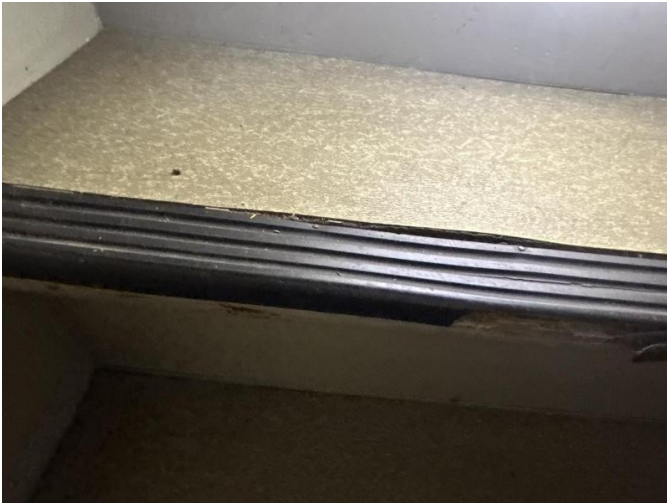
Tijdens de inspectie van het vloerzeil heb ik, op basis van mijn ervaring, kunnen vaststellen dat het vloerzeil niet asbesthoudend of asbestverdacht is.

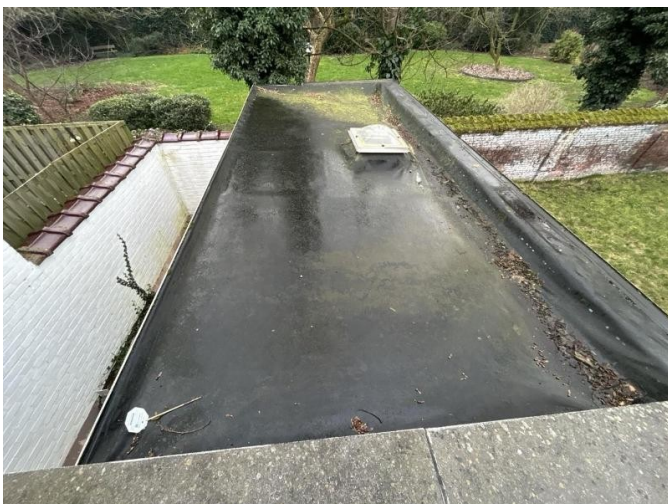
Het plat dak is afgewerkt met EPDM, een materiaal dat niet asbestverdacht is. Er is echter geen zicht op eventuele oudere dakbedekkingen die zich daaronder kunnen bevinden. Het detecteren hiervan valt onder destructief onderzoek, wat niet vereist is voor het opstellen van een attest.

Wees wel attent: indien werkzaamheden aan de onderste lagen of renovaties aan het dak worden uitgevoerd, bestaat de mogelijkheid dat er nog asbestverdachte onderlagen aanwezig zijn, zeker als de constructie werd opgetrokken vóór 2001. Bij renovaties is het altijd aan te raden om een asbestdeskundige in te schakelen voor een destructief onderzoek van de betreffende ruimte of ruimtes.

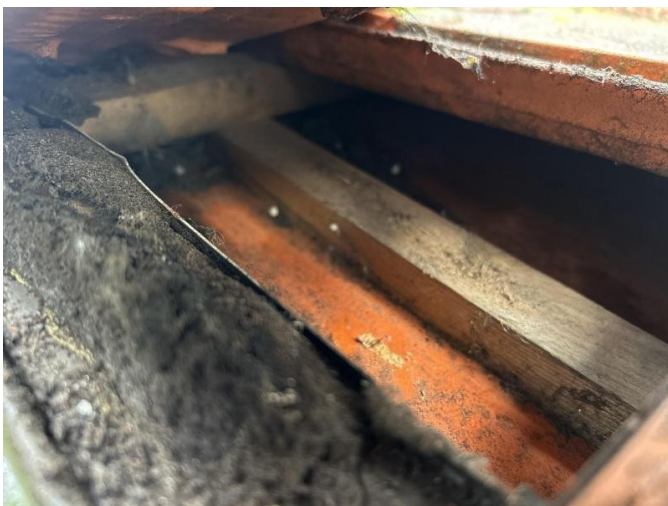
Tijdens de inspectie van dit gebouw hebben we vastgesteld dat er geen onderdak aanwezig is in de dakstructuur.

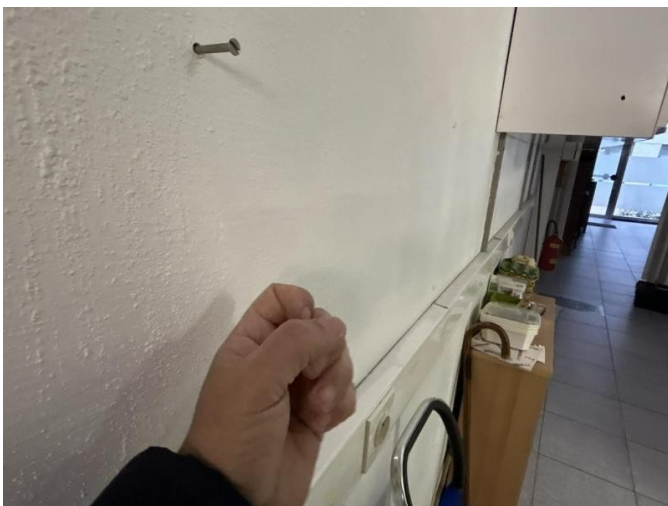
Alle muren werden op regelmatige basis auditief geïnspecteerd, waarbij geen afwijkingen of onregelmatigheden werden vastgesteld.

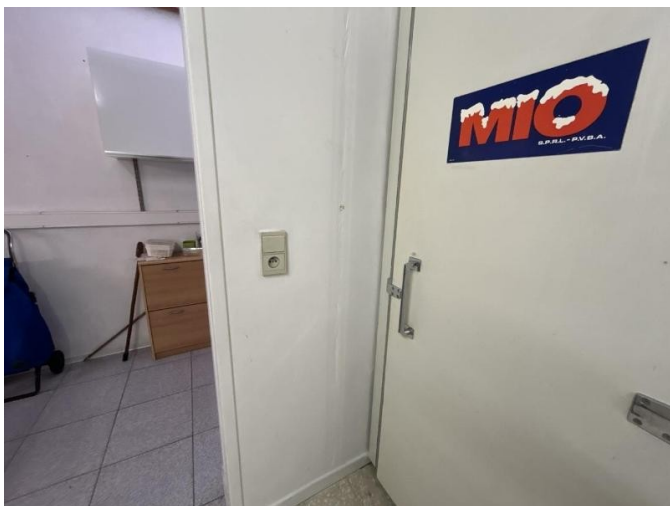
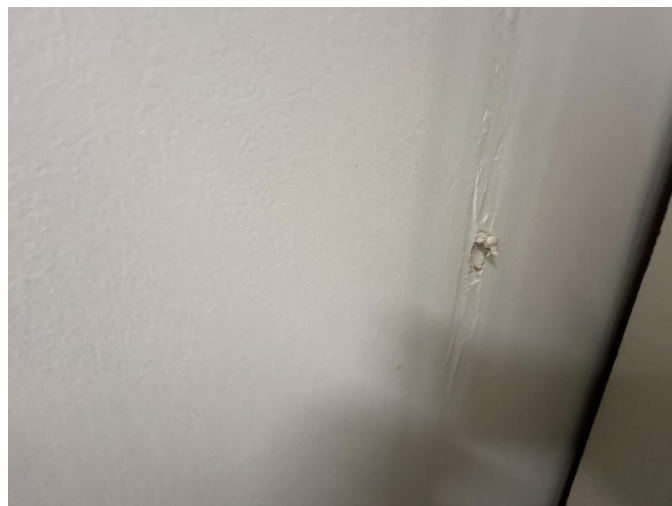
Fiche 9: Gyprocnaden

Geen asbest

#	Type	Referentie	Resultaat
9.1	Puntmonster	02	Geen asbest

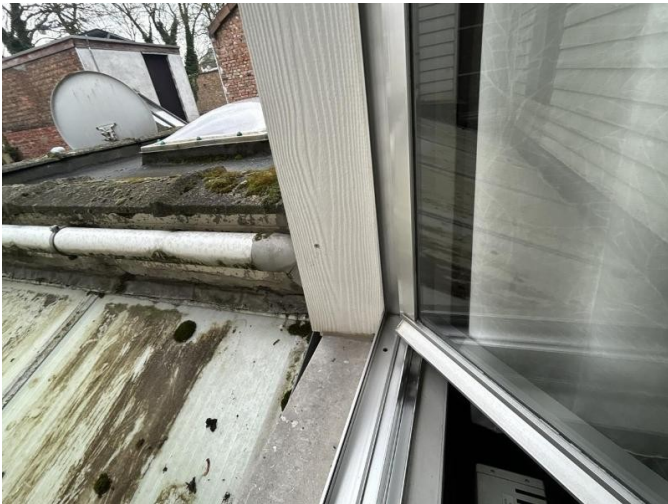
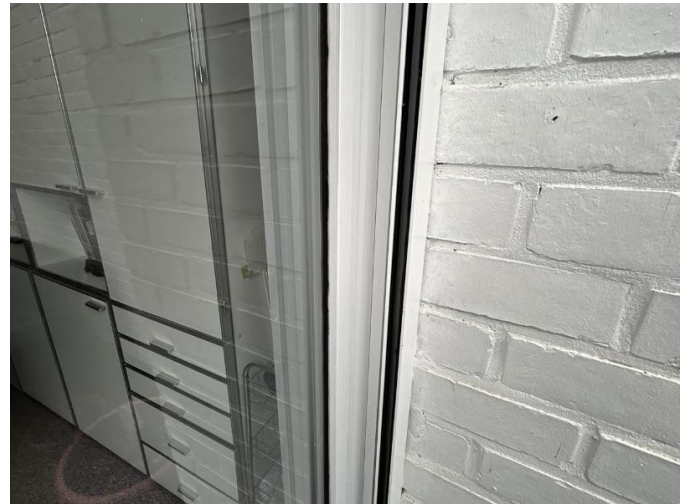
Fiche 10: Afdichting aan ramen en deuren niet asbesthoudend

Geen asbest

#	Type	Referentie	Resultaat
10.1	Puntmonster	04	Geen asbest

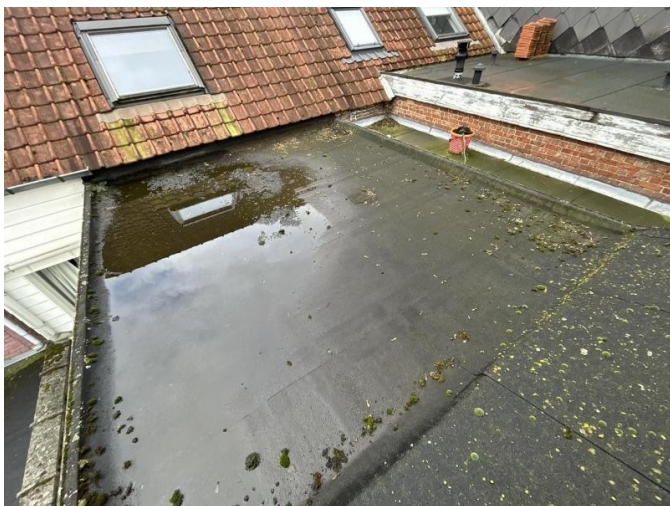
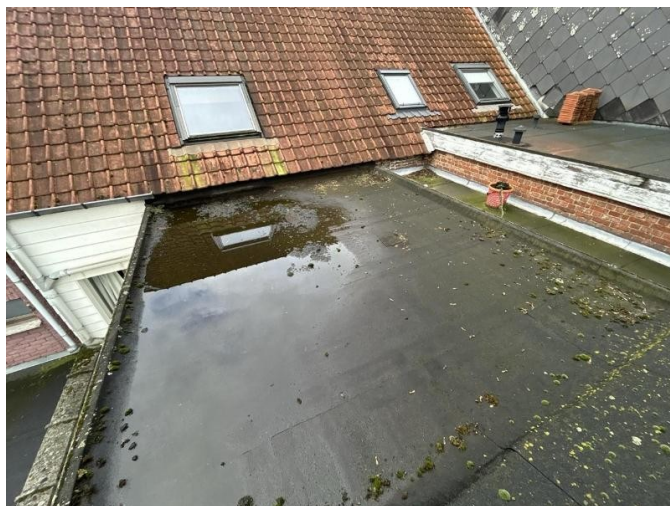
Fiche 11: Dakbedekking Roofing

Geen asbest

#	Type	Referentie	Resultaat
11.1	Puntmonster	03	Geen asbest

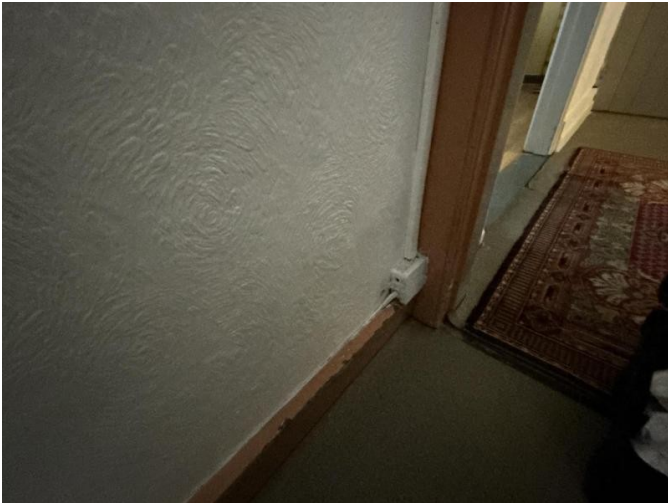
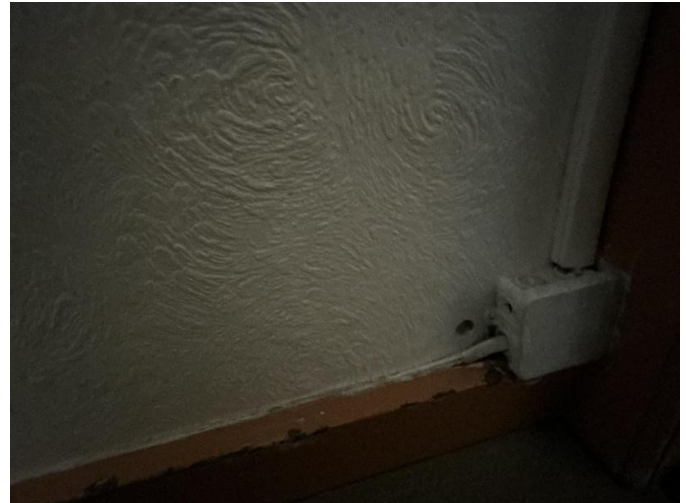
Geen asbest

#	Type	Referentie	Resultaat
12.1	Mengmonster	01	Geen asbest
