# Asbestinventarisatetest

Kapellestraat 48/C2, 2630 Aartselaar

Attestnummer : 20250629-000131.000

Uitgegeven op : 29.06.2025

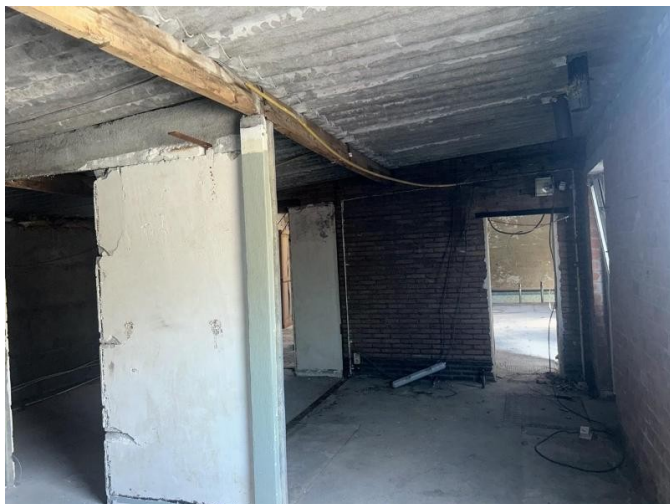
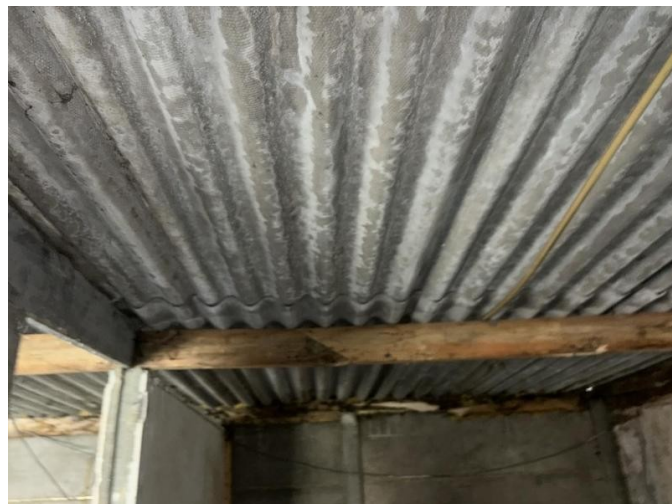
Het asbestmateriaal valt onder de mijlpaal van 2034.

Verwijderen

Eindbeoordeling materiaalrisico	Laag materiaalrisico en/of verlaagde kans op vezelvrijgave
---------------------------------	--

Gebondenheid	Categorie 1: hechtgebonden in oorsprong
Asbestsoort (vezeltype)	Crocidoliet aanwezig
Asbestconcentratie	Laag (< 50%)
Afschermingsgraad van het gehele materiaal	Geheel of deels (ook) vrij aan de binnenlucht
Toestand van het materiaal	Onbeschadigd, niet verweerd

Beschrijving	Onderdak type golfplaten
Omgeving	Grenst aan binnen- en buitenlucht
Primaire drager	Plafond
Asbestmateriaal	Dak- en gevelbekleding - Golfplaat
Bindmiddel van asbestmateriaal	Cement
Gebondenheid op basis van bindmiddel	Hecht
Hoeveelheid (oppervlakte - aantal)	<ul style="list-style-type: none"><li>• 40,00 m<sup>2</sup> - 1 stuk</li></ul>
Totale oppervlakte	40,00 m <sup>2</sup>
Eenvoudig bereikbaar	Ja
Bevestigingswijze	<ul style="list-style-type: none"><li>• Genageld, geniet</li></ul>
Identificatiemethode	Vaststelling zonder monstername
Destructieve handeling voor identificatie	Nee
Opmerking	Deze oppervlakte, volumes en gewichten zijn niet gemeten, maar geschat op basis van een benadering van de aanwezige onderdakplaten (de opgegeven hoeveelheden mogen niet gebruikt worden als maatstaf voor heffingen)

- Zorg voor een veilig beheer. Vermijd het beschadigen van het asbestmateriaal. Controleer de toestand jaarlijks op wijzigingen.

- Eenvoudige handelingen: enkel door erkend asbestverwijderaar  
Volgens de richtlijnen in de Codex Welzijn op het Werk, boek VI titel 3 asbest, mag hechtgebonden asbest die beschadigd is of waarbij er vrije vezels zichtbaar zijn en die verwerkt is in een buitentoepassing via de methode van eenvoudige handelingen verwijderd worden, indien er geen derden aanwezig zijn en voor zover de verwijdering geen aanleiding geeft tot een wijziging van de toestand.

Gezien het risico op vrijstelling van asbestvezels bij de verwijderingswerken, adviseren wij de werken te laten uitvoeren door een aannemer/medewerker die hiertoe de nodig opleiding heeft gevolgd, en niet via doe-het-zelf.

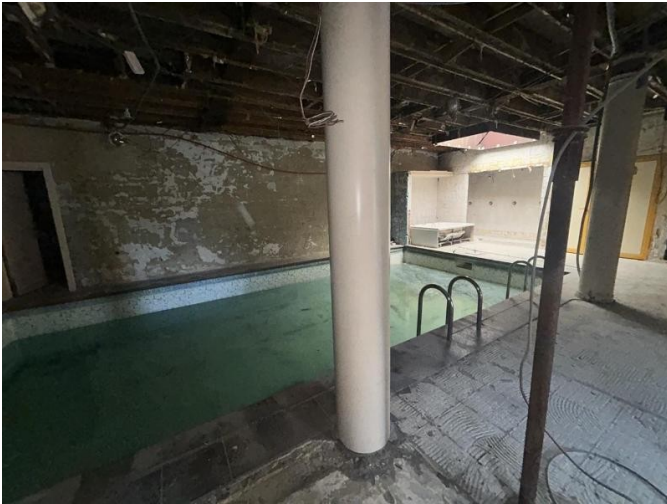
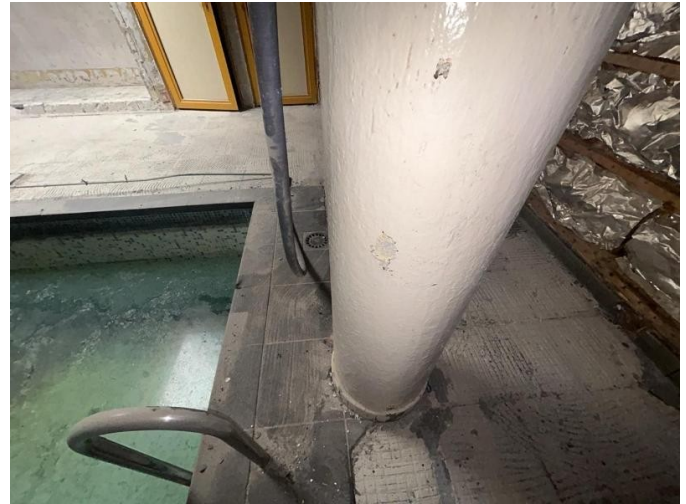
Het asbestmateriaal valt onder de mijlpaal van 2040.

Zorgvuldig beheren

Eindbeoordeling materiaalrisico	Zeer laag materiaalrisico en/of zeer lage kans op vezelvrijgave
---------------------------------	---

Gebondenheid	Categorie 1: hechtgebonden in oorsprong
Asbestsoort (vezeltype)	Alleen chrysotiel
Asbestconcentratie	Laag (< 50%)
Afschermingsgraad van het gehele materiaal	Niet stootvaste afscherming
Toestand van het materiaal	Licht beschadigd, licht verweerd. Intact calciumsilicaatmateriaal of categorie III 'gebondenheid'

#	Type	Referentie	Resultaat
2.1	Puntmonster	06	Chrysotiel

Beschrijving	Verloren bekisting
Omgeving	Binnen
Primaire drager	Fundering-draagstructuur (horizontaal, verticaal)
Asbestmateriaal	Verloren bekisting - Buis, koker
Bindmiddel van asbestmateriaal	Cement
Gebondenheid op basis van bindmiddel	Hecht
Hoeveelheid (lengte - omtrek - dikte - aantal)	<ul style="list-style-type: none"><li>• 3,00 m - 90,00 cm - 0,50 cm - 4 stuks</li></ul>
Totaal volume	0,054 m <sup>3</sup>
Eenvoudig bereikbaar	Nee <ul style="list-style-type: none"><li>• Verwijdering tast de bouwkundige integriteit aan.</li></ul>
Bevestigingswijze	<ul style="list-style-type: none"><li>• Geklemd</li></ul>
Identificatiemethode	Vaststelling met monsternamen
Destructieve handeling voor identificatie	Nee

- Zorg voor een veilig beheer. Vermijd het beschadigen van het asbestmateriaal. Controleer de toestand jaarlijks op wijzigingen.

- Eenvoudige handelingen: enkel door erkend asbestverwijderaar  
Volgens de richtlijnen in de Codex Welzijn op het Werk, boek VI titel 3 asbest, mag hechtgebonden asbest die beschadigd is of waarbij er vrije vezels zichtbaar zijn en die verwerkt is in een buitentoepassing via de methode van eenvoudige handelingen verwijderd worden, indien er geen derden aanwezig zijn en voor zover de verwijdering geen aanleiding geeft tot een wijziging van de toestand.

Gezien het risico op vrijstelling van asbestvezels bij de verwijderingswerken, adviseren wij de werken te laten uitvoeren door een aannemer/medewerker die hiertoe de nodig opleiding heeft gevolgd, en niet via doe-het-zelf.

- Hermetische zone (erkend asbestverwijderaar)  
De verwijdering van de toepassing dient uitgevoerd te worden in een hermetische zone (zie Codex Welzijn op het Werk, boek VI titel 3 asbest) en de werken dienen uitgevoerd te worden door een erkende asbestverwijderaar (<https://werk.belgie.be/nl/erkenningen/erkenning-asbest-bedrijven-erkend-voor-afbraak-verwijderingswerken>).

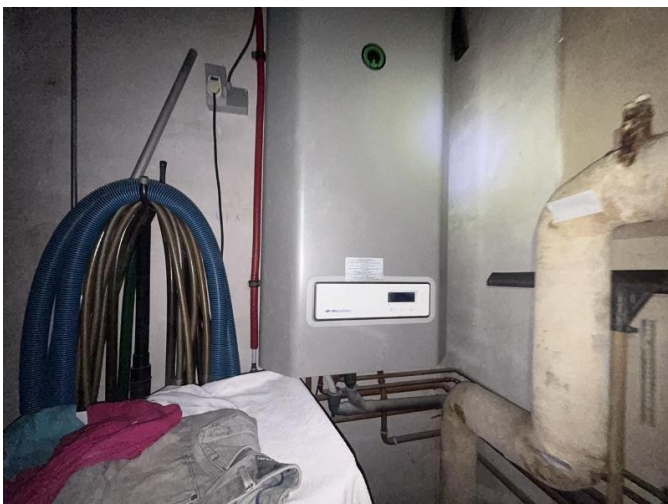
Vrije foto

CV-Installatie MERK daalderopt bouwjaar 2014. Omwille van het bouwjaar mogen de dichtingen van de CV-installatie als asbestvrij beschouwd worden (asbestvrij vanaf 1999). Het bewijsstuk is opgeladen in de databank

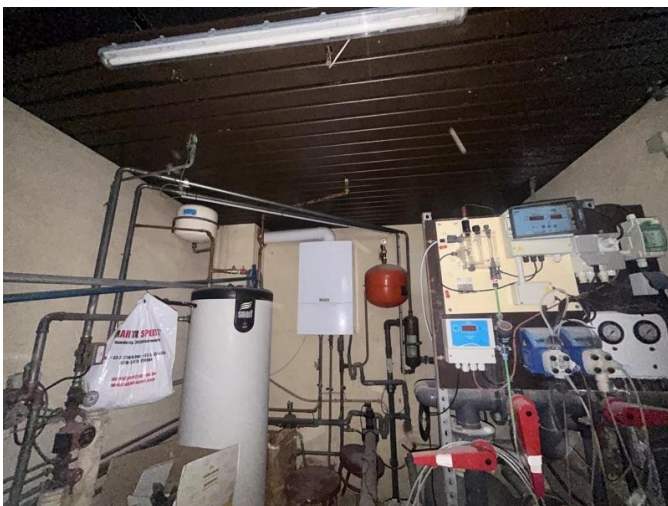
Vrije foto

CV-Installatie MERK Vaillant bouwjaar 2006. Omwille van het bouwjaar mogen de dichtingen van de CV-installatie als asbestvrij beschouwd worden (asbestvrij vanaf 1999). Het bewijsstuk is opgeladen in de databank

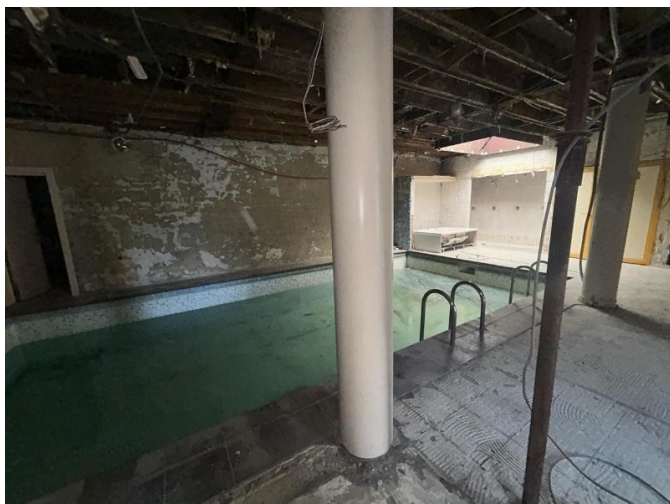
Vrije foto

Asbestverdachte lijm bij Faiencetegels

In uitzonderlijke gevallen kan de lijm waarmee deze zijn vastgehecht asbesthoudend zijn. Gezien het een niet-destructief onderzoek betreft, werd er geen staal genomen. Bij afbraak van deze tegels, is het aangewezen deze lijm laag te laten analyseren op de aanwezigheid van asbest

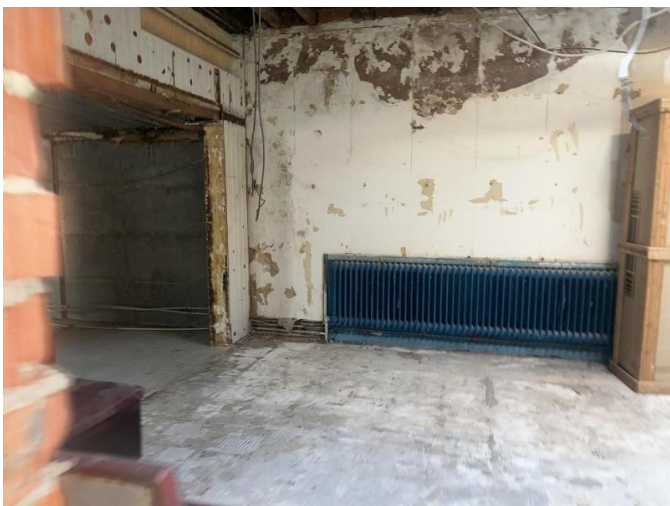
Vrije foto

Asbestverdachte dichtingen in oude gietijzeren radiatoren

Er kunnen inwendige asbesthoudende dichtingen aanwezig zijn tussen de lamellen of aan de doppen van de gietijzeren radiatoren.

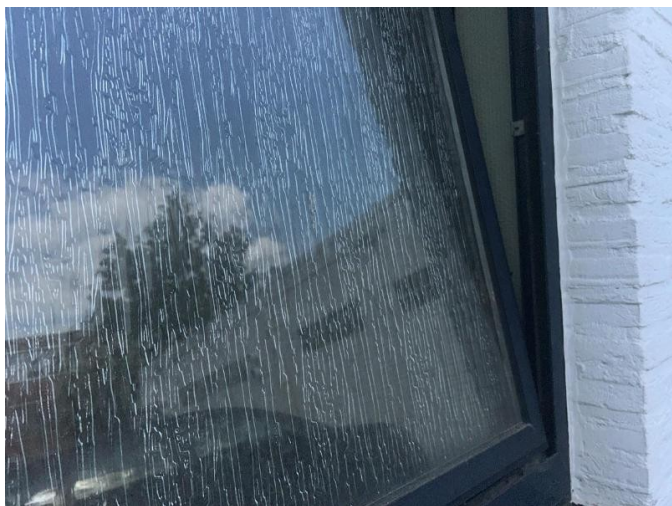
Vrije foto

Afdichting aan ramen en deuren tussen kader en glas met rubber en tussen kader en gevel met silicone

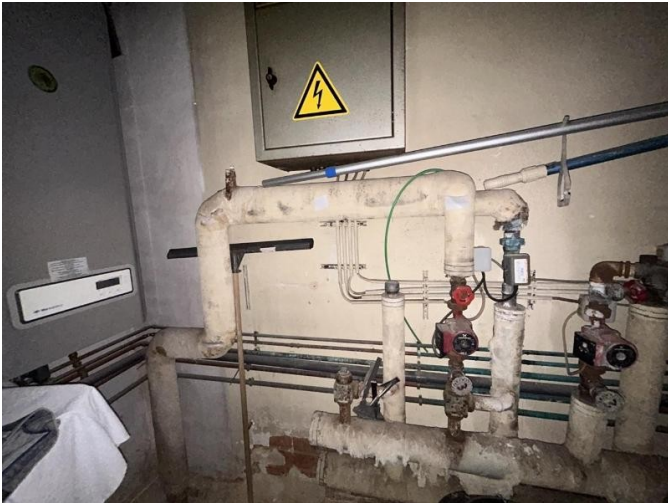
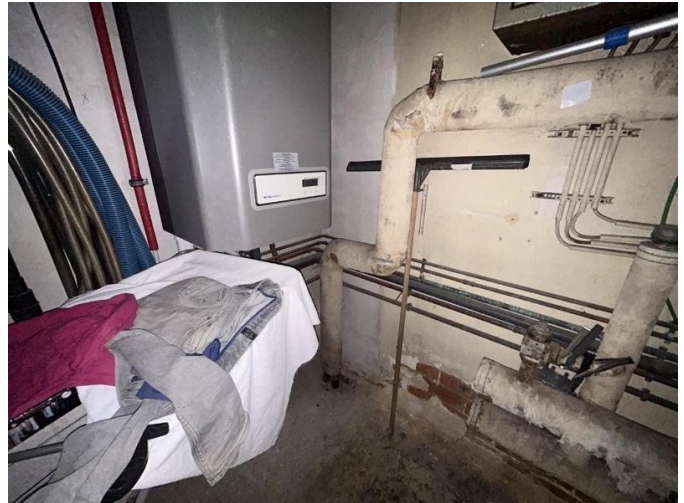
## Fiche 8: Thermische isolatie (Gipsleidingen)

Geen asbest

#	Type	Referentie	Resultaat
8.1	Mengmonster	03	Geen asbest

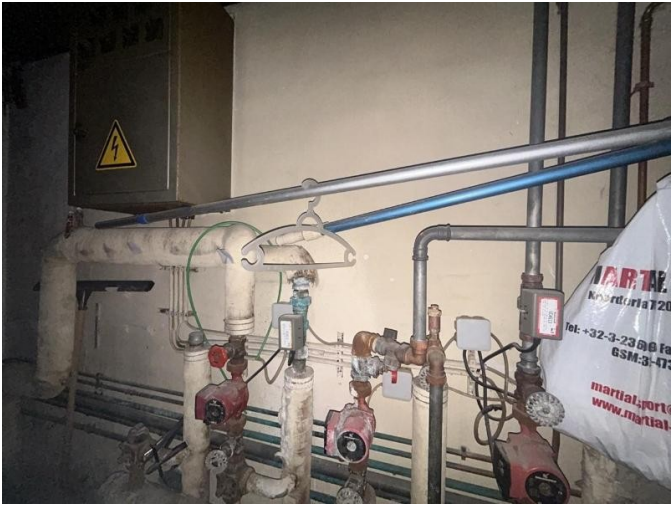
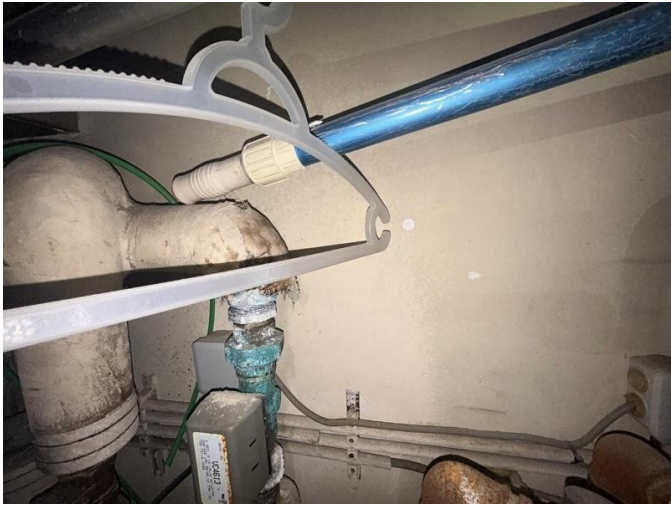
# Fiche 9: Pleisterwerk aan de muren

Geen asbest

#	Type	Referentie	Resultaat
9.1	Mengmonster	01	Geen asbest

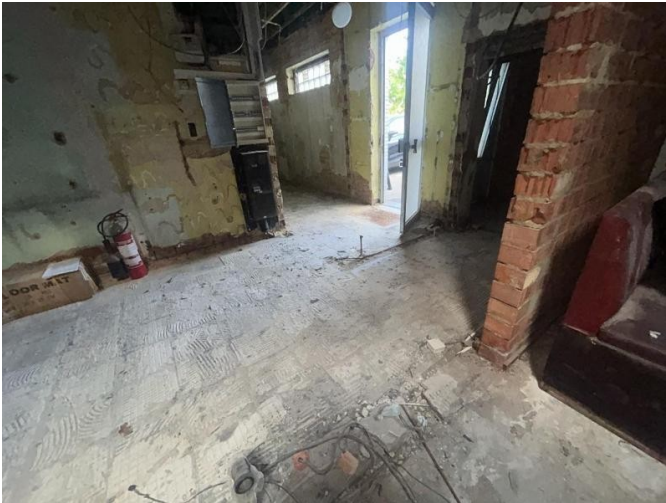
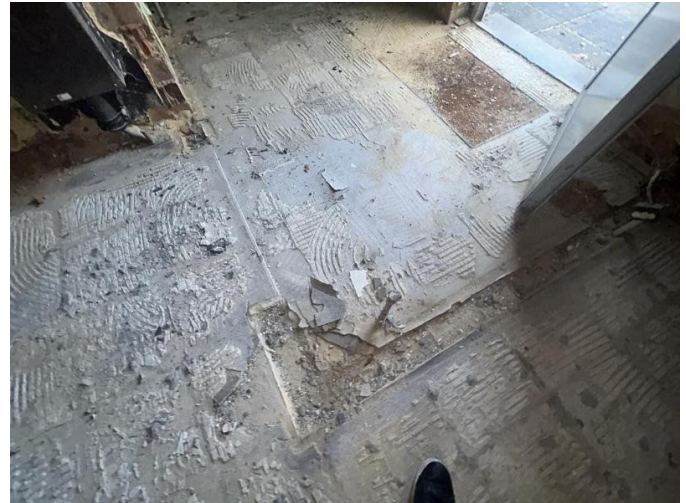
## Fiche 10: Vinyl onder tegelijm

Geen asbest

#	Type	Referentie	Resultaat
10.1	Mengmonster	04	Geen asbest

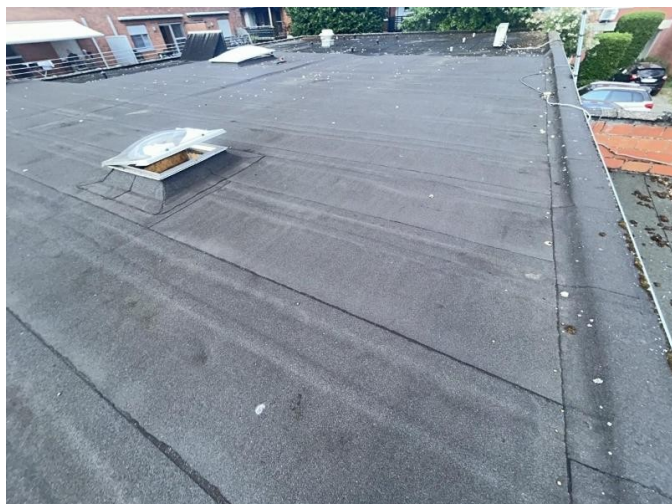
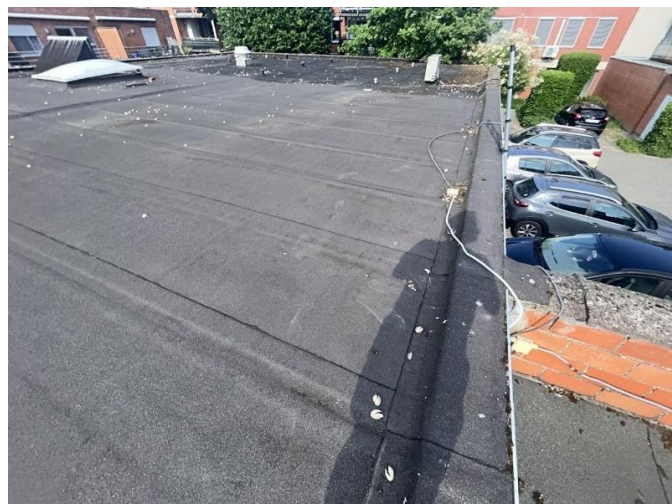
# Fiche 11: Dakbedekking Roofing

Geen asbest

#	Type	Referentie	Resultaat
11.1	Puntmonster	02	Geen asbest

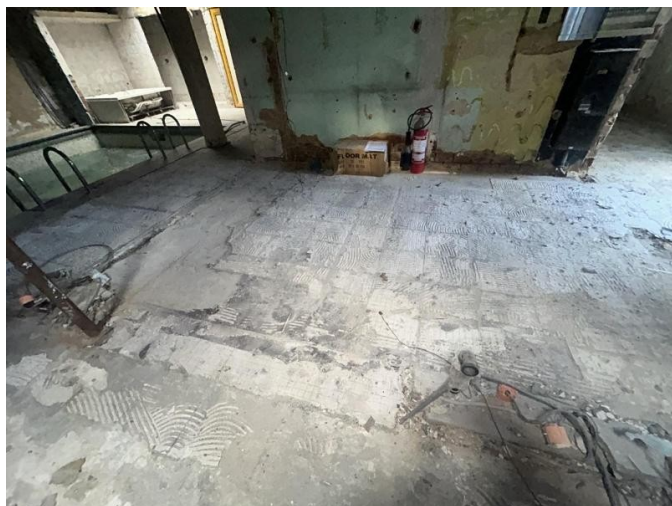
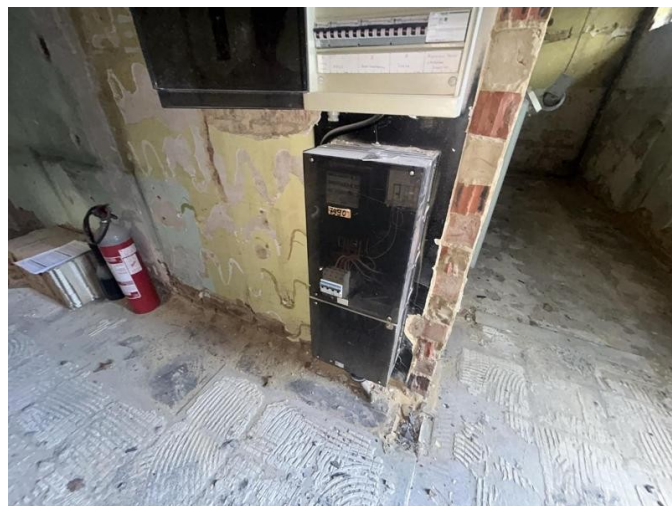
## Fiche 12: Vloer tegellijm

Geen asbest

#	Type	Referentie	Resultaat
12.1	Mengmonster	05	Geen asbest
