# Asbestinventarisatetest

Helststraat 39, 2630 Aartselaar

Attestnummer : 20230418-000051.000

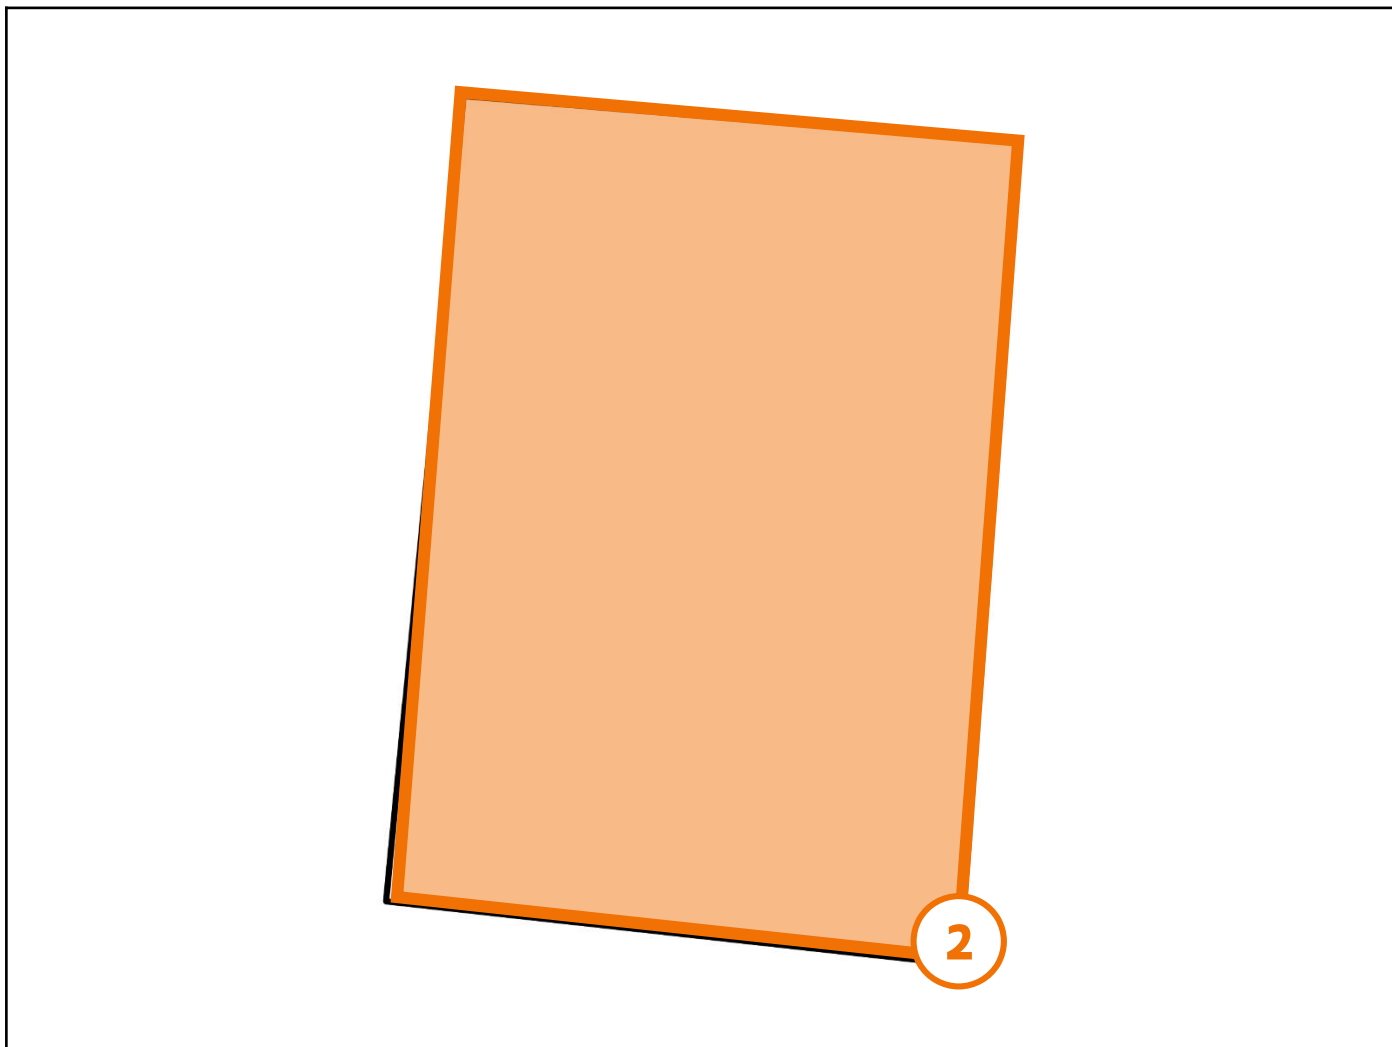
## Plan 1.2: Tuinhuis: Dak

| Beschrijving | Type | Actie |
|---|---|---|
| 2. Tuinhuis: Dakbedekking | Asbestmateriaal | <a href="#">Verwijderen</a> |

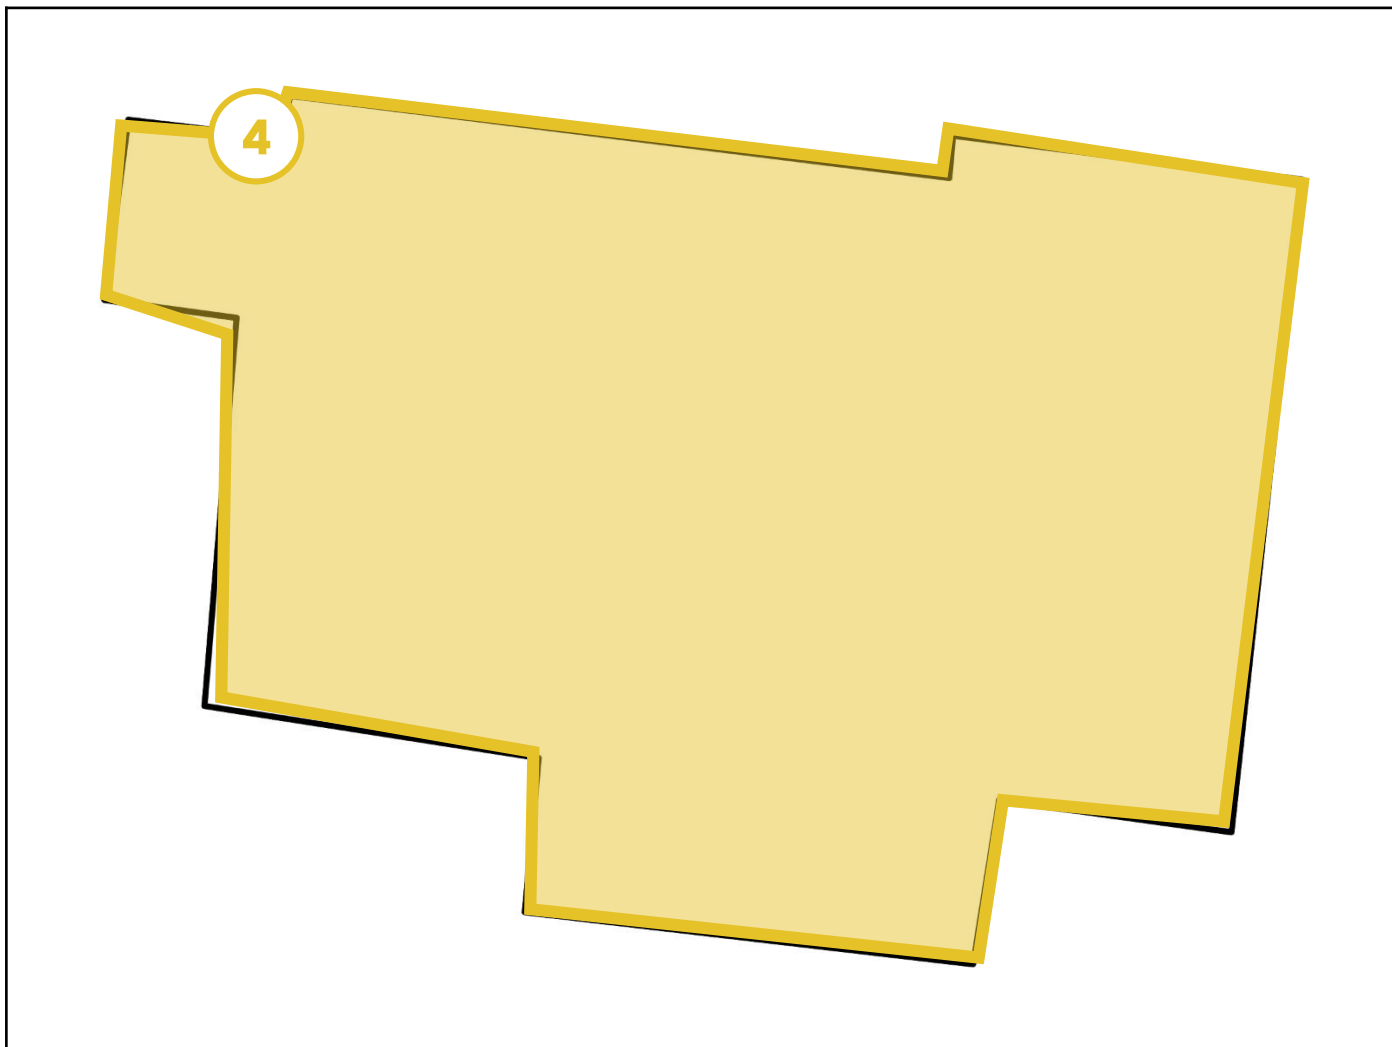
## Plan 2.2: Woning: zolder

| Beschrijving | Type | Actie |
|---|---|---|
| 4. Woning: Onderdak | Asbestmateriaal | Zorgvuldig beheren |

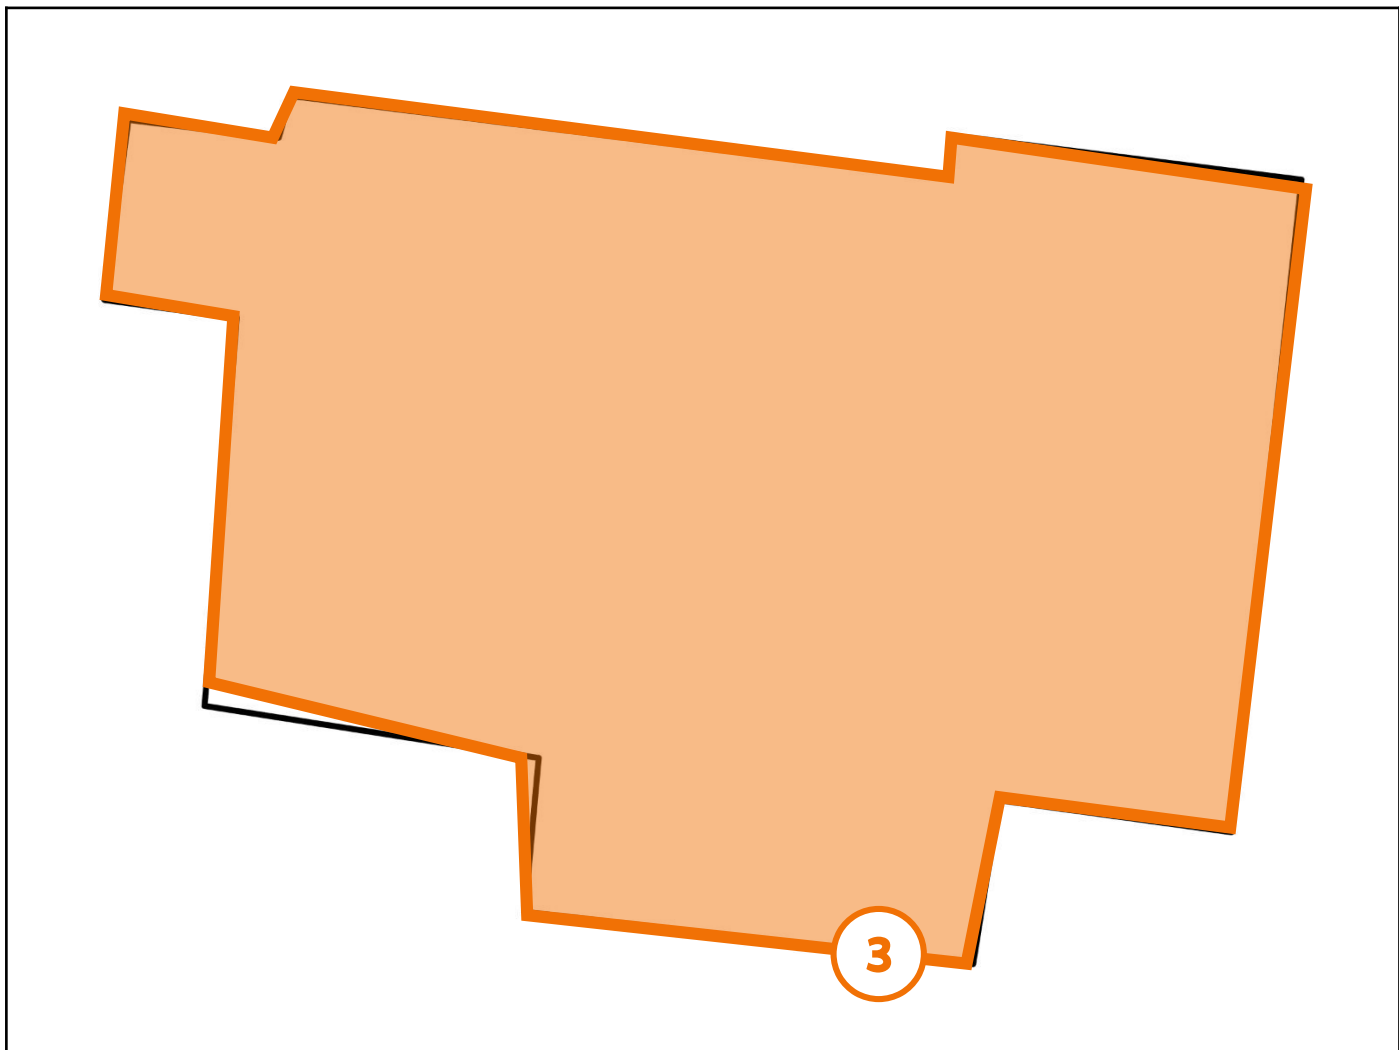
## Plan 2.3: Woning: Dak

| Beschrijving | Type | Actie |
|---|---|---|
| 3. Woning: Dakbekleding (leien) | Asbestmateriaal | <a href="#">Verwijderen</a> |

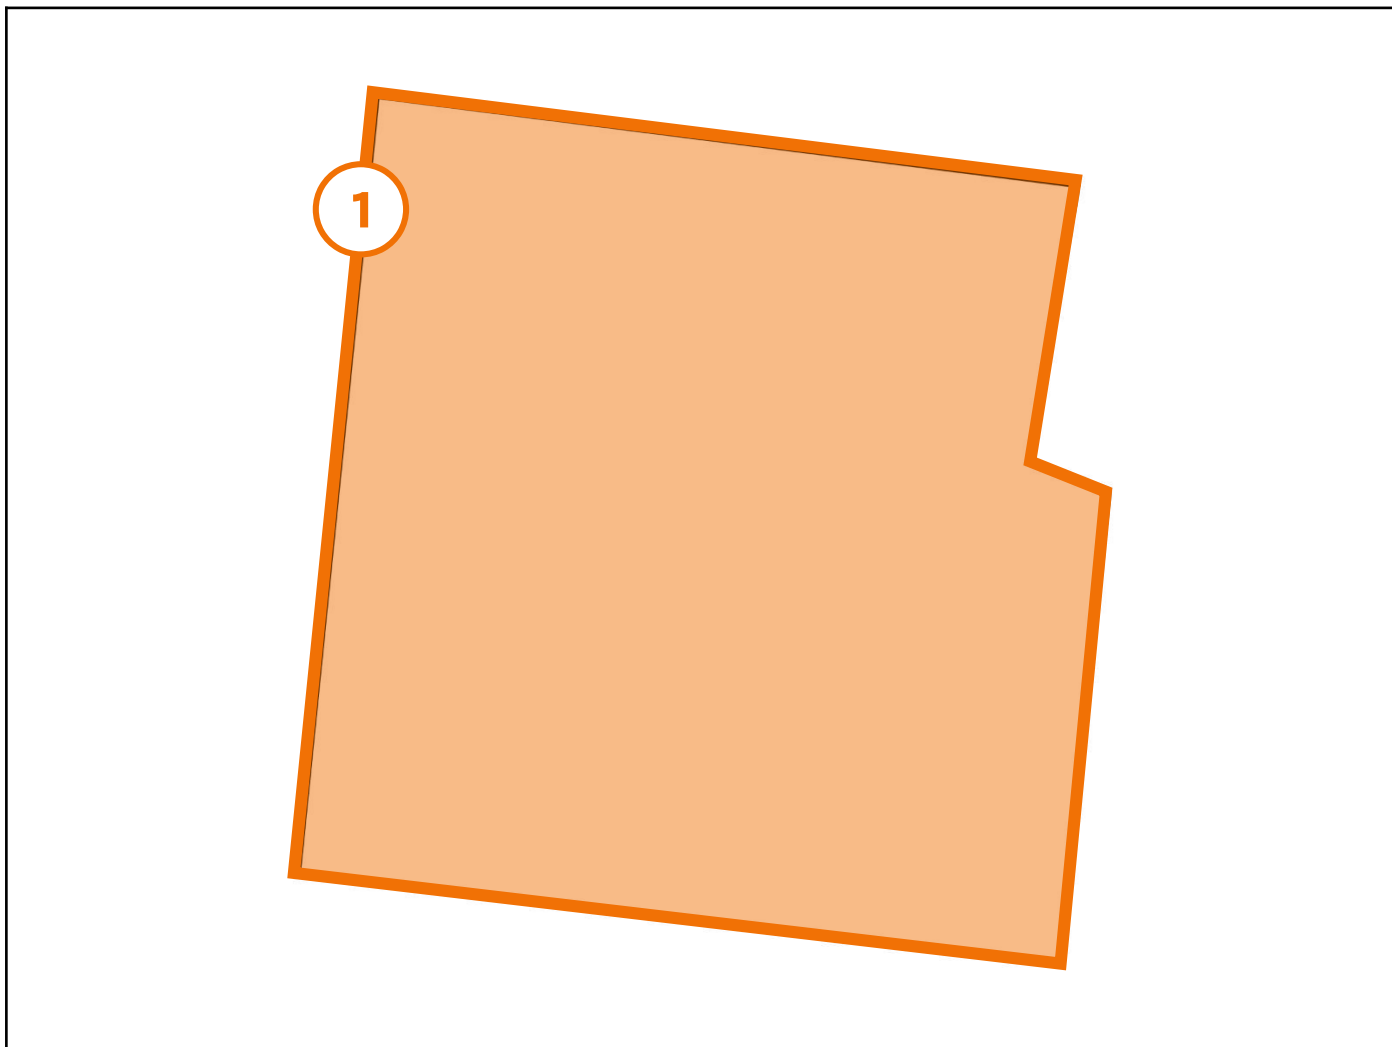
## Plan 3.2: Garage: Dak

| Beschrijving | Type | Actie |
|---|---|---|
| 1. Garage: Dakbedekking | Asbestmateriaal | <a href="#">Verwijderen</a> |

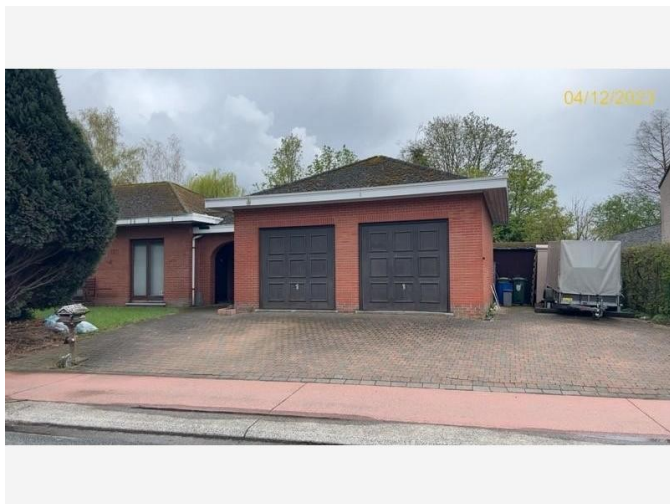
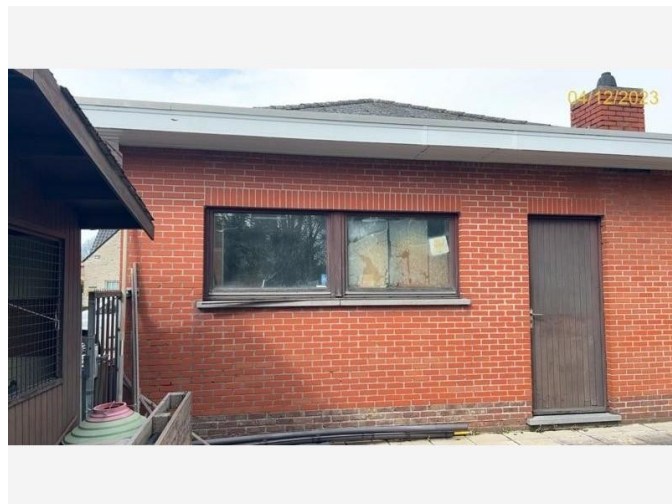
Het asbestmateriaal valt onder de mijlpaal van 2034.

Verwijderen

| Eindbeoordeling materiaalrisico | Verhoogd materiaalrisico en/of verhoogde kans op vezelvrijgave |

| Gebondenheid | Categorie 1: hechtgebonden in oorsprong |
| Asbestsoort (vezeltype) | Crocidoliet aanwezig |
| Asbestconcentratie | Laag (< 50%) |
| Afschermingsgraad van het gehele materiaal | Geheel of deels vrij aan de buitenlucht |
| Toestand van het materiaal | Matig beschadigd, matig verweerd |

| Beschrijving | Garage: Dakbedekking |
| Asbestmateriaal | Dak- en gevelbekleding - Lei, shingle |

| <b>Hoeveelheid (oppervlakte - aantal)</b> | <ul style="list-style-type: none"><li>• 60,00 m<sup>2</sup> - 1 stuk</li></ul> |

- Zorg voor een veilig beheer. Vermijd het beschadigen van het asbestmateriaal. Controleer de toestand jaarlijks op wijzigingen.

- Eenvoudige handelingen: enkel door erkend asbestverwijderaar  
Volgens de richtlijnen in de Codex Welzijn op het werk, boek VI titel 3 asbest, mag hechtgebonden asbest die beschadigd is of waarbij er vrije vezels zichtbaar zijn en die verwerkt is in een buitentoepassing via de methode van eenvoudige handelingen verwijderd worden, indien er geen derden aanwezig zijn en voor zover de verwijdering geen aanleiding geeft tot een wijziging van de toestand.

Gezien het risico op vezelvrijstellen bij de verwijderingswerken, adviseren wij de werken te laten uitvoeren door een aannemer/-medewerker die hiertoe de nodig opleiding heeft gevolgd, en niet via doe-het-zelf.

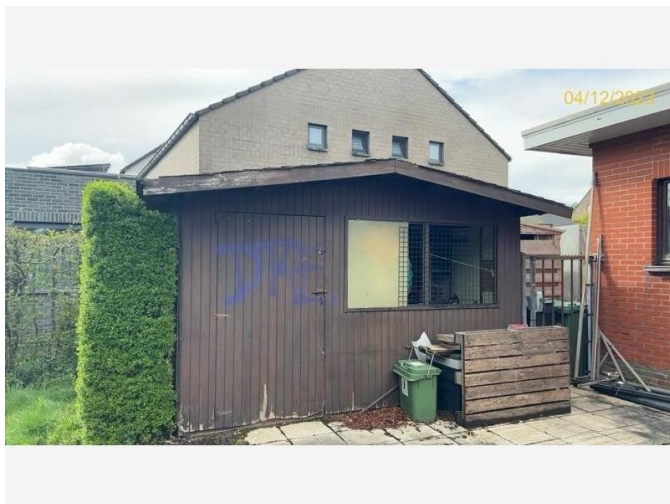
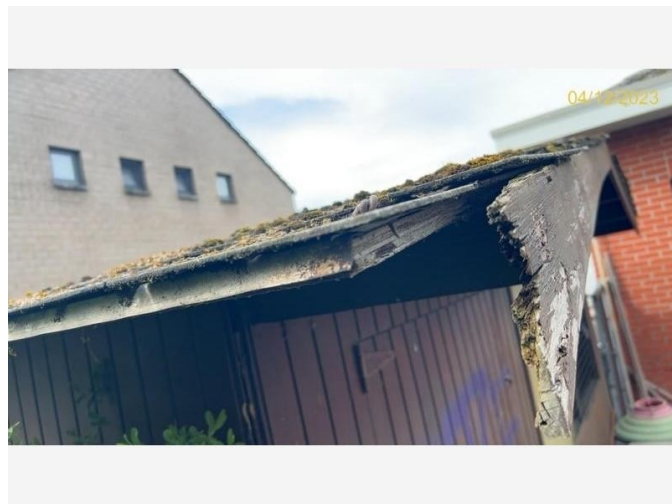
Het asbestmateriaal valt onder de mijlpaal van 2034.

Verwijderen

| Eindbeoordeling materiaalrisico | Verhoogd materiaalrisico en/of verhoogde kans op vezelvrijgave |

| Gebondenheid | Categorie 1: hechtgebonden in oorsprong |
| Asbestsoort (vezeltype) | Crocidoliet aanwezig |
| Asbestconcentratie | Laag (< 50%) |
| Afschermingsgraad van het gehele materiaal | Geheel of deels vrij aan de buitenlucht |
| Toestand van het materiaal | Matig beschadigd, matig verweerd |

| Beschrijving | Tuinhuis: Dakbedekking |
| Asbestmateriaal | Dak- en gevelbekleding - Lei, shingle |

| <b>Hoeveelheid (oppervlakte - aantal)</b> | <ul style="list-style-type: none"><li>• 16,00 m<sup>2</sup> - 1 stuk</li></ul> |

- Zorg voor een veilig beheer. Vermijd het beschadigen van het asbestmateriaal. Controleer de toestand jaarlijks op wijzigingen.

- Eenvoudige handelingen: enkel door erkend asbestverwijderaar  
Volgens de richtlijnen in de Codex Welzijn op het werk, boek VI titel 3 asbest, mag hechtgebonden asbest die beschadigd is of waarbij er vrije vezels zichtbaar zijn en die verwerkt is in een buitentoepassing via de methode van eenvoudige handelingen verwijderd worden, indien er geen derden aanwezig zijn en voor zover de verwijdering geen aanleiding geeft tot een wijziging van de toestand.

Gezien het risico op vezelvrijstellen bij de verwijderingswerken, adviseren wij de werken te laten uitvoeren door een aannemer/-medewerker die hiertoe de nodig opleiding heeft gevolgd, en niet via doe-het-zelf.

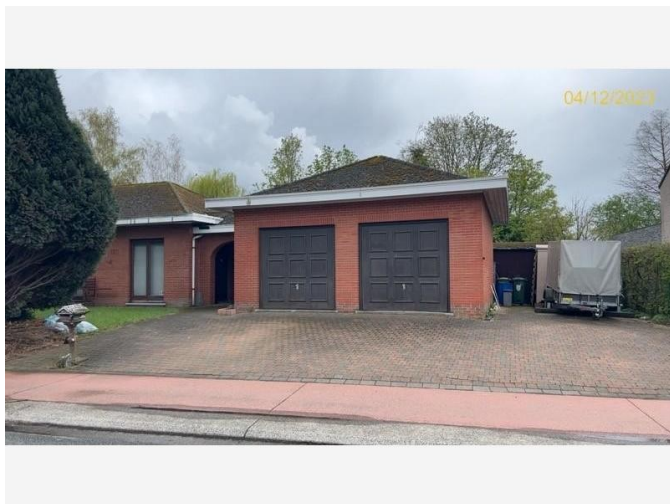
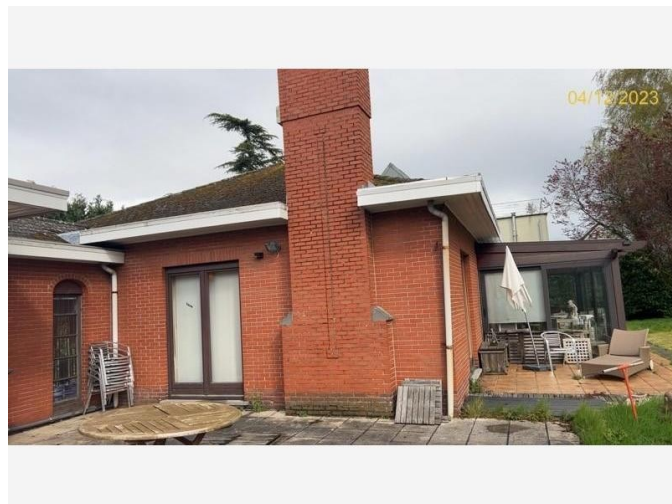
Het asbestmateriaal valt onder de mijlpaal van 2034.

Verwijderen

| Eindbeoordeling materiaalrisico | Verhoogd materiaalrisico en/of verhoogde kans op vezelvrijgave |

| Gebondenheid | Categorie 1: hechtgebonden in oorsprong |
| Asbestsoort (vezeltype) | Crocidoliet aanwezig |
| Asbestconcentratie | Laag (< 50%) |
| Afschermingsgraad van het gehele materiaal | Geheel of deels (ook) vrij aan binnenluchtstromen |
| Toestand van het materiaal | Licht beschadigd, licht verweerd. Intact materiaal type Pical – asbestboard of categorie III 'gebondenheid' |

| Beschrijving | Woning: Dakbekleding (leien) |

| <b>Asbestmateriaal</b> | Dak- en gevelbekleding - Lei, shingle |
| <b>Hoeveelheid (oppervlakte - aantal)</b> | <ul style="list-style-type: none"> <li>• 160,00 m<sup>2</sup> - 1 stuk</li> </ul> |

- Zorg voor een veilig beheer. Vermijd het beschadigen van het asbestmateriaal. Controleer de toestand jaarlijks op wijzigingen.

- Eenvoudige handelingen: enkel door erkend asbestverwijderaer  
Volgens de richtlijnen in de Codex Welzijn op het werk, boek VI titel 3 asbest, mag hechtgebonden asbest die beschadigd is of waarbij er vrije vezels zichtbaar zijn en die verwerkt is in een buitentoepassing via de methode van eenvoudige handelingen verwijderd worden, indien er geen derden aanwezig zijn en voor zover de verwijdering geen aanleiding geeft tot een wijziging van de toestand.

Gezien het risico op vezelvrijstellen bij de verwijderingswerken, adviseren wij de werken te laten uitvoeren door een aannemer/-medewerker die hiertoe de nodig opleiding heeft gevolgd, en niet via doe-het-zelf.

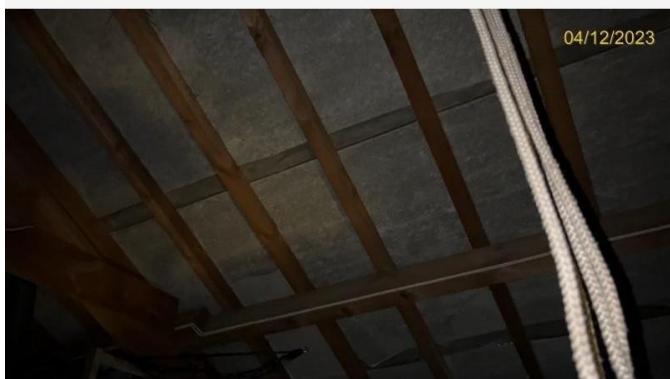
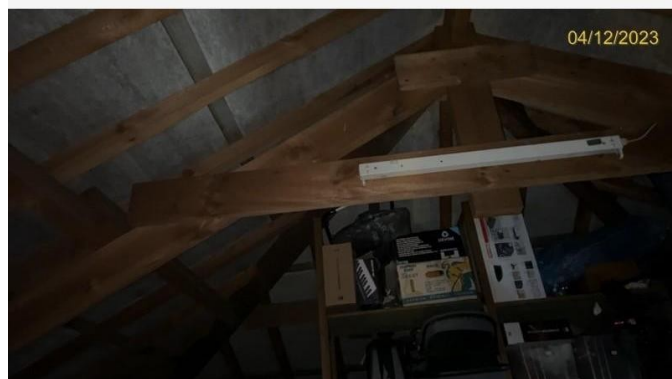
Het asbestmateriaal valt onder de mijlpaal van 2040.

Zorgvuldig beheren

| Eindbeoordeling materiaalrisico | Laag materiaalrisico en/of verlaagde kans op vezelvrijgave |

| Gebondenheid | Categorie 1: hechtgebonden in oorsprong |
| Asbestsoort (vezeltype) | Crocidoliet aanwezig |
| Asbestconcentratie | Laag (< 50%) |
| Afschermingsgraad van het gehele materiaal | Geheel of deels (ook) vrij aan binnenluchtstromen |
| Toestand van het materiaal | Onbeschadigd, niet verweerd |

| Beschrijving | Woning: Onderdak |
| Asbestmateriaal | Verloren bekisting - Plaat |
| Hoeveelheid (oppervlakte - aantal) | • 160,00 m <sup>2</sup> - 1 stuk |

- Zorg voor een veilig beheer. Vermijd het beschadigen van het asbestmateriaal. Controleer de toestand jaarlijks op wijzigingen.

- Eenvoudige handelingen: mag via doe-het-zelf of door werknemer(s) met opleidingsattest eenvoudige handelingen  
Volgens de richtlijnen in de Codex Welzijn op het werk, Boek VI titel 3 asbest, mogen hechtgebonden asbesttoepassingen die niet beschadigd zijn of waarbij er geen vrije vezels zichtbaar zijn en waarbij verwijdering geen aanleiding geeft tot een wijziging van de toestand verwijderd worden via de methode van eenvoudige handelingen.

Deze toepassing kan eventueel via doe-het-zelf verwijderd worden mits u de nodige voorzorgsmaatregelen in acht neemt ter bescherming van mens en milieu; meer info rond deze voorzorgsmaatregelen vindt u op de website van OVAM.

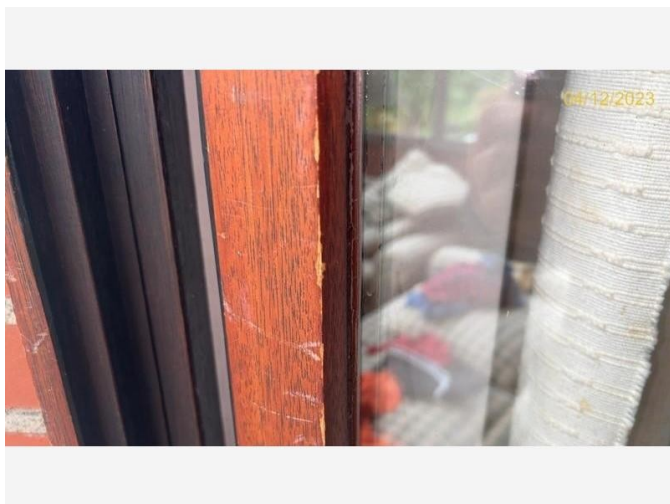
Afdichting tussen kader en glas en kader en gevel met siliconen

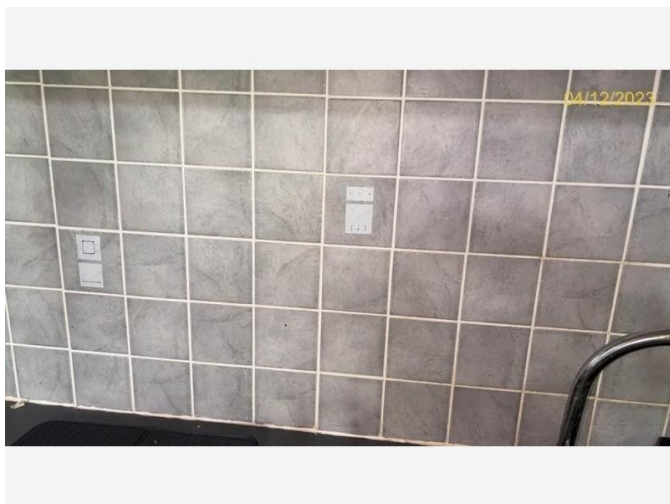
Er zijn tegels van het type faïence in de keuken, W.C en badkamer. In uitzonderlijke gevallen kan de lijm waarmee deze zijn vastgehecht asbesthoudend zijn. Gezien het een niet-destructief onderzoek betreft, werd er geen staal genomen. Bij afbraak van deze tegels, is het aangewezen deze lijmlaag te laten analyseren op de aanwezigheid van asbest.

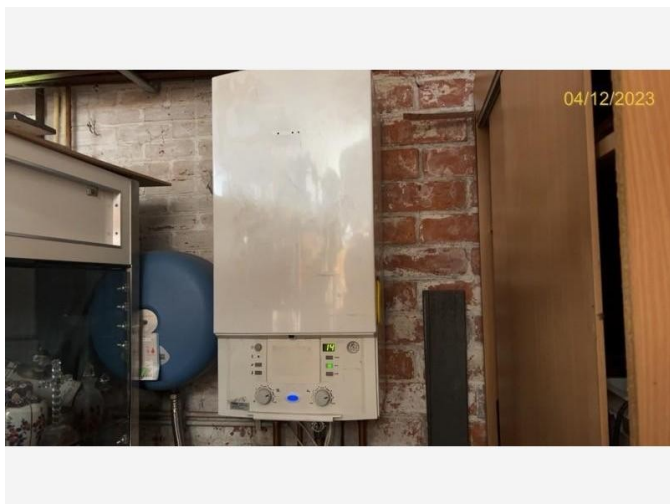
C.V installatie Junkers ZWB-28-3 van het bouwjaar 2007 Omwille van het recente bouwjaar, mogen de dichtingen in de C.V installatie als asbestvrij beschouwd worden (asbestvrij vanaf 1999). Identificatieplaatje in bijlagen bewijsstuk Foto27

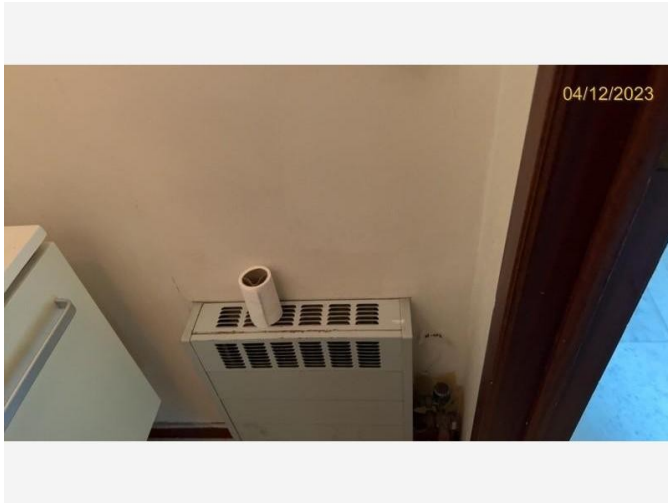
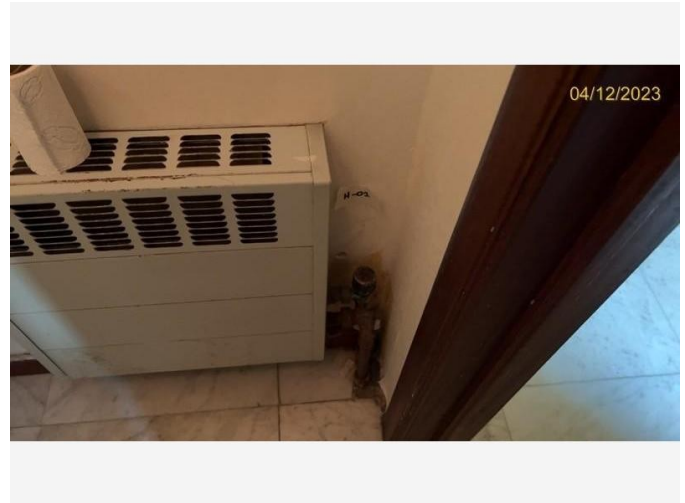
Geen asbest

| # | Type | Referentie | Resultaat |
|---|---|---|---|
| 8.1 | Mengmonster | HE-01 | Geen asbest |

| Beschrijving | Woning: Pleisterwerk aan de muren |
