Asbestinventarisatetest

Tolhuisstraat 31, 2627 Schelle

Attestnummer : 20250725-000203.000

Uitgegeven op : 25.07.2025

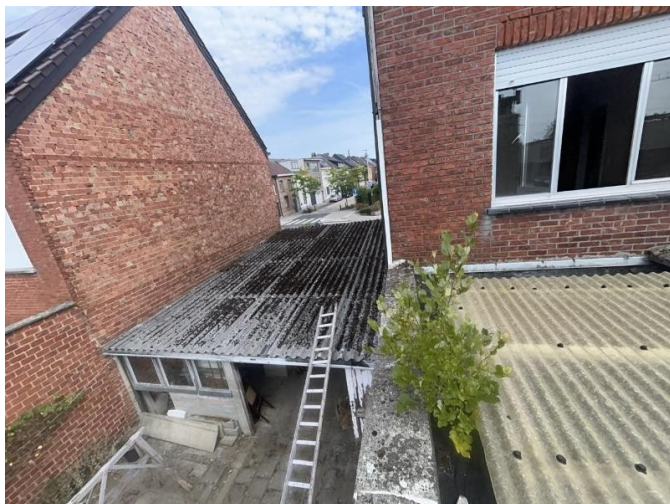
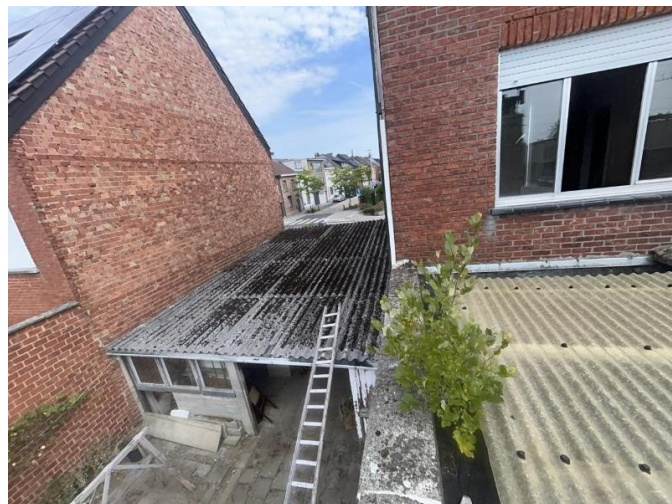
Eindbeoordeling materiaalrisico	Hoog materiaalrisico en/of hoge kans op vezelvrijgave
---------------------------------	---

Gebondenheid	Categorie 1: hechtgebonden in oorsprong
Asbestsoort (vezeltype)	Crocidoliet aanwezig
Asbestconcentratie	Laag (< 50%)
Afschermingsgraad van het gehele materiaal	Geheel of deels (ook) vrij aan de binnenlucht
Toestand van het materiaal	Zwaar beschadigd, zwaar verweerd

Beschrijving	Golfplaten dak Garages
Omgeving	Grenst aan binnen- en buitenlucht
Primaire drager	Schuin dak
Asbestmateriaal	Dak- en gevelbekleding - Golfplaat
Bindmiddel van asbestmateriaal	Cement
Gebondenheid op basis van bindmiddel	Hecht
Hoeveelheid (oppervlakte - aantal)	<ul style="list-style-type: none">• 36,00 m² - 1 stuk
Totale oppervlakte	36,00 m ²
Eenvoudig bereikbaar	Ja
Bevestigingswijze	<ul style="list-style-type: none">• Geschroefd
Identificatiemethode	Vaststelling zonder monsternamen
Destructieve handeling voor identificatie	Nee
Opmerking	<p>De hoeveelheid is een schatting en kan afwijken van de werkelijke toestand.</p> <p>(de opgegeven hoeveelheden mogen niet gebruikt worden als maatstaf van heffing)</p>

Dringend verwijderen

- Zorg voor een veilig beheer. Vermijd het beschadigen van het asbestmateriaal. Controleer de toestand jaarlijks op wijzigingen.
- Hemelwater dat afspoelt van asbestcement daken of gevels kan asbestdeeltjes bevatten. Gebruik het enkel voor gesloten circuits (bv. spoelen toiletten). Reinig na het vervangen van het dak of de gevel de dakgoten en regenwaterput of -ton om asbesthoudend sediment of slib te verwijderen

- Eenvoudige handelingen: enkel door erkend asbestverwijderaar
Volgens de richtlijnen in de Codex Welzijn op het Werk, boek VI titel 3 asbest, mag hechtgebonden asbest die beschadigd is of waarbij er vrije vezels zichtbaar zijn en die verwerkt is in een buitentoepassing via de methode van eenvoudige handelingen verwijderd worden, indien er geen derden aanwezig zijn en voor zover de verwijdering geen aanleiding geeft tot een wijziging van de toestand.

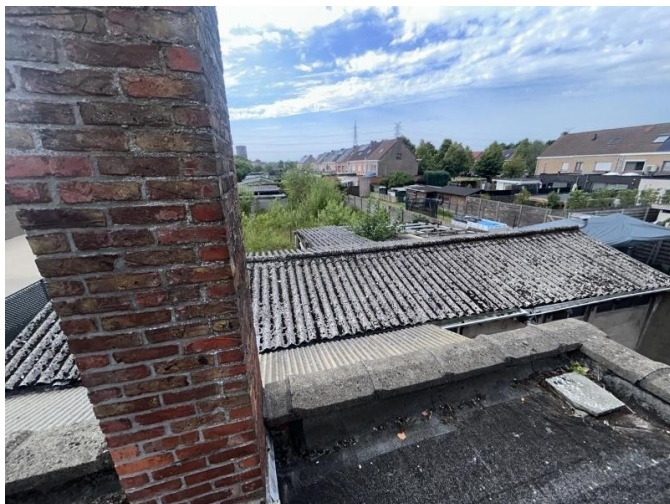
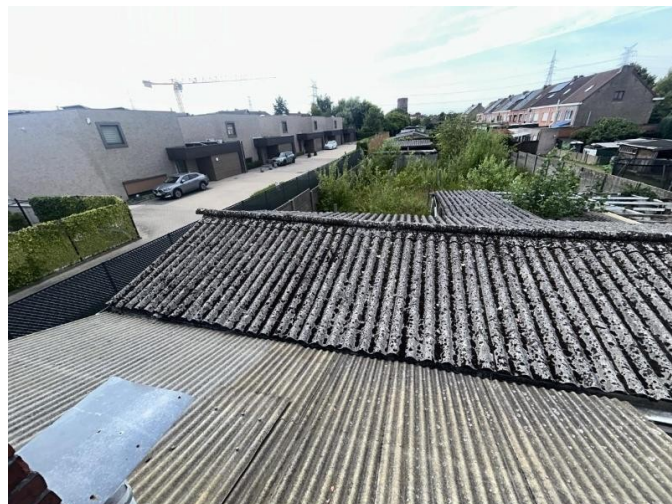
Eindbeoordeling materiaalrisico	Hoog materiaalrisico en/of hoge kans op vezelvrijgave
---------------------------------	---

Gebondenheid	Categorie 1: hechtgebonden in oorsprong
Asbestsoort (vezeltype)	Crocidoliet aanwezig
Asbestconcentratie	Laag (< 50%)
Afschermingsgraad van het gehele materiaal	Geheel of deels (ook) vrij aan de binnenlucht
Toestand van het materiaal	Zwaar beschadigd, zwaar verweerd

Beschrijving	Golfplaten dak schuur
Omgeving	Grenst aan binnen- en buitenlucht
Primaire drager	Schuin dak
Asbestmateriaal	Dak- en gevelbekleding - Golfplaat
Bindmiddel van asbestmateriaal	Cement
Gebondenheid op basis van bindmiddel	Hecht
Hoeveelheid (oppervlakte - aantal)	<ul style="list-style-type: none">• 60,00 m² - 1 stuk
Totale oppervlakte	60,00 m ²
Eenvoudig bereikbaar	Ja
Bevestigingswijze	<ul style="list-style-type: none">• Geschroefd
Identificatiemethode	Vaststelling zonder monsternamen
Destructieve handeling voor identificatie	Nee
Opmerking	<p>De hoeveelheid is een schatting en kan afwijken van de werkelijke toestand.</p> <p>(de opgegeven hoeveelheden mogen niet gebruikt worden als maatstaf van heffing)</p>

Dringend verwijderen

- Zorg voor een veilig beheer. Vermijd het beschadigen van het asbestmateriaal. Controleer de toestand jaarlijks op wijzigingen.
- Hemelwater dat afspoelt van asbestcement daken of gevels kan asbestdeeltjes bevatten. Gebruik het enkel voor gesloten circuits (bv. spoelen toiletten). Reinig na het vervangen van het dak of de gevel de dakgoten en regenwaterput of -ton om asbesthoudend sediment of slib te verwijderen

- Eenvoudige handelingen: enkel door erkend asbestverwijderaar
Volgens de richtlijnen in de Codex Welzijn op het Werk, boek VI titel 3 asbest, mag hechtgebonden asbest die beschadigd is of waarbij er vrije vezels zichtbaar zijn en die verwerkt is in een buitentoepassing via de methode van eenvoudige handelingen verwijderd worden, indien er geen derden aanwezig zijn en voor zover de verwijdering geen aanleiding geeft tot een wijziging van de toestand.

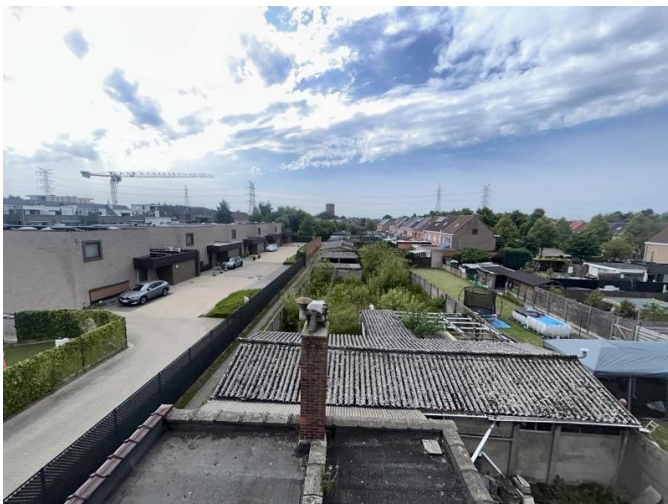
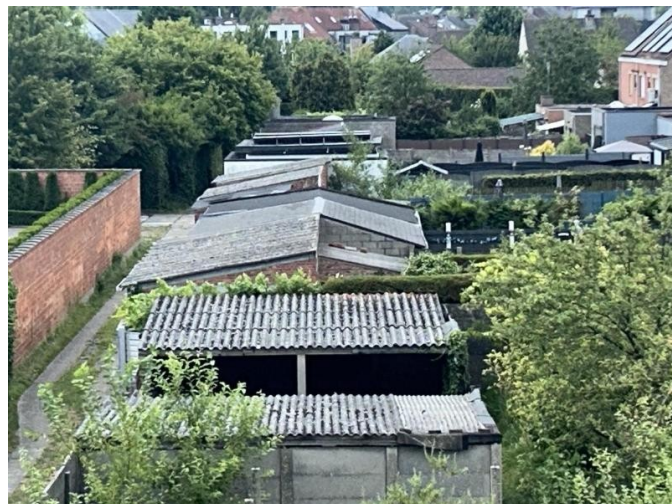
Beschrijving	Golfplaten dak Garages 1 + 2 zonder dakgoot
Omgeving	Grenst aan binnen- en buitenlucht
Primaire drager	Schuin dak
Asbestmateriaal	Dak- en gevelbekleding - Golfplaat
Bindmiddel van asbestmateriaal	Cement
Gebondenheid op basis van bindmiddel	Hecht
Hoeveelheid (oppervlakte - aantal)	<ul style="list-style-type: none">• 18,00 m² - 2 stuks• 36,00 m² - 1 stuk
Totale oppervlakte	72,00 m ²
Eenvoudig bereikbaar	Ja
Bevestigingswijze	<ul style="list-style-type: none">• Geschroefd
Identificatiemethode	Vaststelling zonder monstername
Destructieve handeling voor identificatie	Nee
Opmerking	<p>De hoeveelheid is een schatting en kan afwijken van de werkelijke toestand.</p> <p>(de opgegeven hoeveelheden mogen niet gebruikt worden als maatstaf van heffing)</p>

Dringend verwijderen

- Zorg voor een veilig beheer. Vermijd het beschadigen van het asbestmateriaal. Controleer de toestand jaarlijks op wijzigingen.
- Hemelwater dat afspoelt van asbestcement daken of gevels kan asbestdeeltjes bevatten. Gebruik het enkel voor gesloten circuits (bv. spoelen toiletten). Reinig na het vervangen van het dak of de gevel de dakgoten en regenwaterput of -ton om asbesthoudend sediment of slib te verwijderen

- Eenvoudige handelingen: enkel door erkend asbestverwijderaar
Volgens de richtlijnen in de Codex Welzijn op het Werk, boek VI titel 3 asbest, mag hechtgebonden asbest die beschadigd is of waarbij er vrije vezels zichtbaar zijn en die verwerkt is in een buitentoepassing via de methode van eenvoudige handelingen verwijderd worden, indien er geen derden aanwezig zijn en voor zover de verwijdering geen aanleiding geeft tot een wijziging van de toestand.

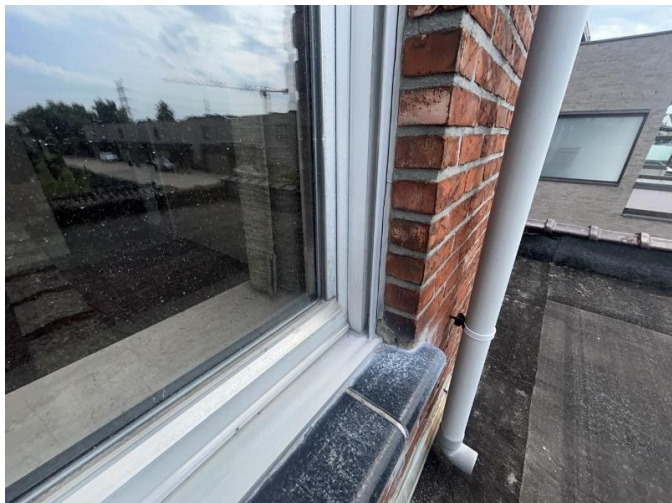
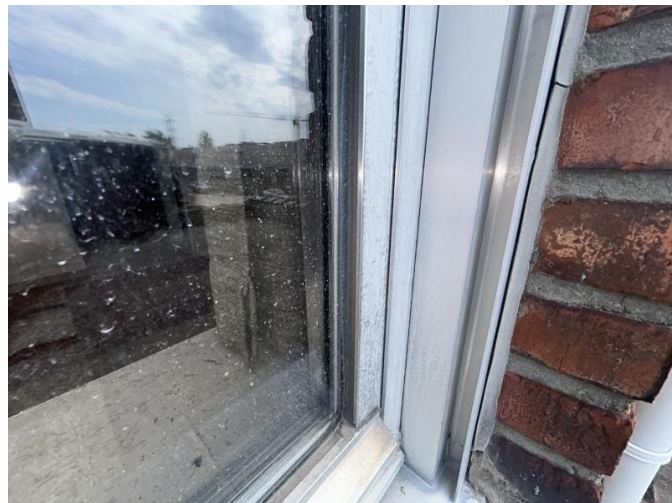
Beschrijving	Afdichting aan ramen en deuren Asbeshoudend
Omgeving	Buiten
Primaire drager	Wandopening verticaal (raam, deur, ...)
Asbestmateriaal	In-situ afwerkingslagen - Pasta, stopverf, voegsel, stopsel, vulsel, mastiek, kitten, ...
Bindmiddel van asbestmateriaal	Kitten, mastiek, pasta
Gebondenheid op basis van bindmiddel	Hecht
Hoeveelheid (gewicht - aantal)	<ul style="list-style-type: none">• 30,00 kg - 1 stuk
Totaal gewicht	30,00 kg
Eenvoudig bereikbaar	Ja
Bevestigingswijze	<ul style="list-style-type: none">• Verlijmd, ingegoten, versmeerd
Identificatiemethode	Vaststelling met monstername
Destructieve handeling voor identificatie	Nee
Opmerking	Afdichting aan ramen en deuren tussen kader/gevel asbesthoudend staal 07 (de opgegeven hoeveelheden mogen niet gebruikt worden als maatstaf van heffing)

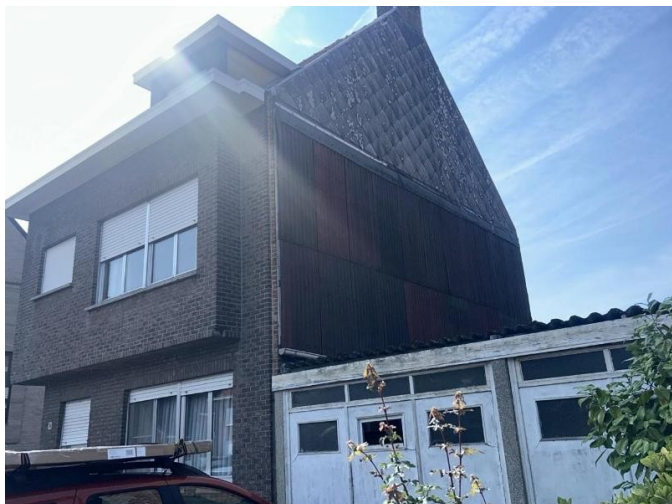
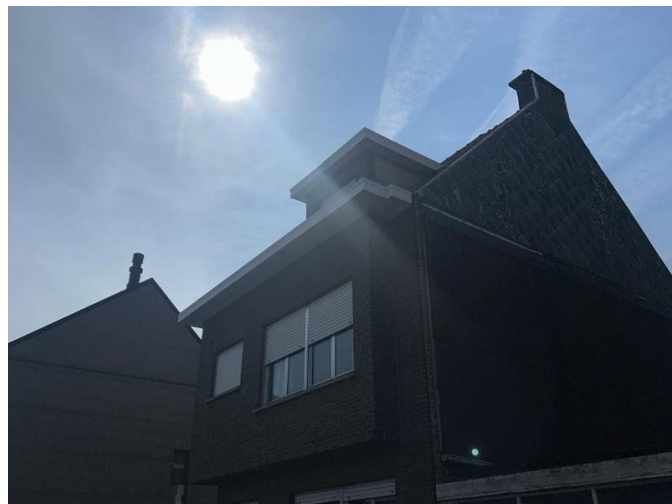
Beschrijving	Zijgevel uit Asbestverdachte Golfplaten
Omgeving	Buiten
Primaire drager	Wand buitenschil
Asbestmateriaal	Dak- en gevelbekleding - Golfplaat
Bindmiddel van asbestmateriaal	Cement
Gebondenheid op basis van bindmiddel	Hecht
Hoeveelheid (oppervlakte - aantal)	<ul style="list-style-type: none">• 40,00 m² - 1 stuk
Totale oppervlakte	40,00 m ²
Eenvoudig bereikbaar	Ja
Bevestigingswijze	<ul style="list-style-type: none">• Genageld, geniet
Identificatiemethode	Vaststelling zonder monstername
Destructieve handeling voor identificatie	Nee
Opmerking	Op basis van onze expertise als deskundigen hebben we deze leien als asbesthoudend geclassificeerd, zonder staalname. De opgegeven volumes zijn slechts schattingen en mogen niet worden gebruikt als maatstaf voor heffingen.

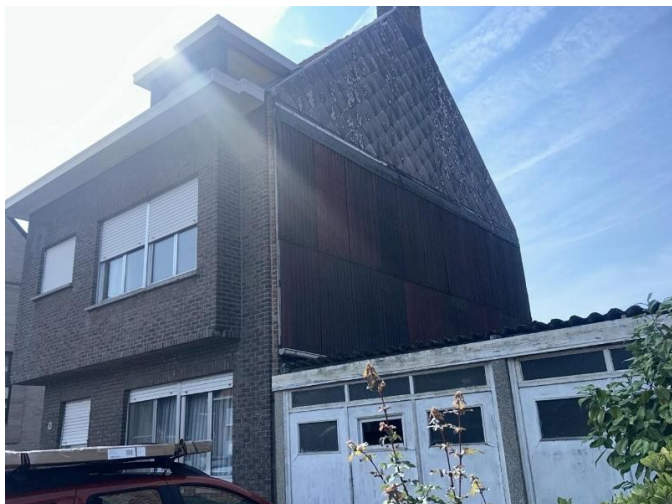
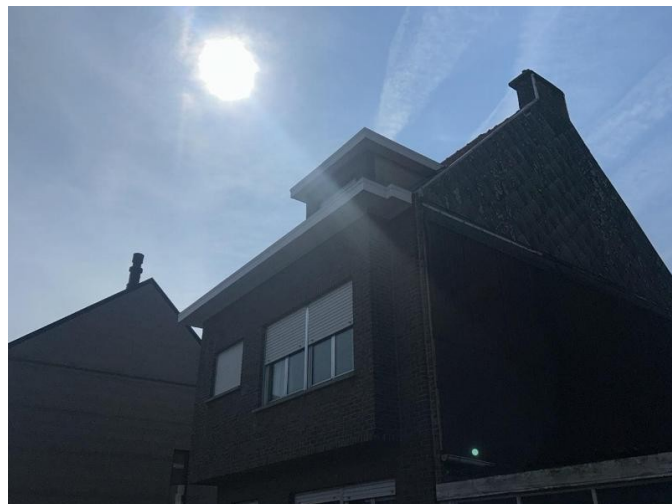
Beschrijving	Zijgevel uit Asbestverdachte leien
Omgeving	Buiten
Primaire drager	Wand buitenschil
Asbestmateriaal	Dak- en gevelbekleding - Lei, shingle
Bindmiddel van asbestmateriaal	Cement
Gebondenheid op basis van bindmiddel	Hecht
Hoeveelheid (oppervlakte - aantal)	<ul style="list-style-type: none">• 40,00 m² - 2 stuks
Totale oppervlakte	80,00 m ²
Eenvoudig bereikbaar	Ja
Bevestigingswijze	<ul style="list-style-type: none">• Genageld, geniet
Identificatiemethode	Vaststelling zonder monstername
Destructieve handeling voor identificatie	Nee
Opmerking	Op basis van onze expertise als deskundigen hebben we deze leien als asbesthoudend geclassificeerd, zonder staalname. De opgegeven volumes zijn slechts schattingen en mogen niet worden gebruikt als maatstaf voor heffingen.

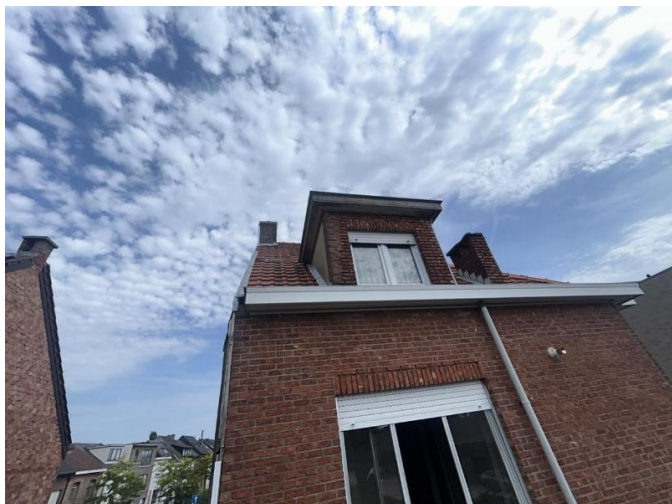
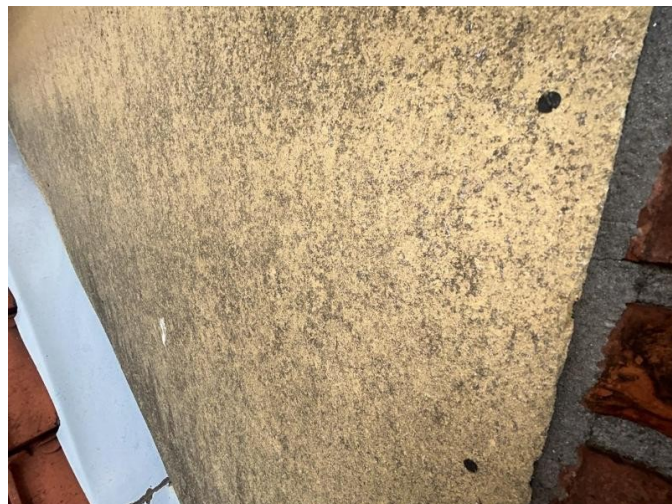
Beschrijving	Dakkapel gevelplaten
Omgeving	Buiten
Primaire drager	Wand buitenschil
Asbestmateriaal	Plaat, paneel, tablet - Type Menuiserie
Bindmiddel van asbestmateriaal	Cement
Gebondenheid op basis van bindmiddel	Hecht
Hoeveelheid (oppervlakte - dikte - aantal)	• 1,50 m ² - 0,50 cm - 4 stuks
Totaal volume	0,03 m ³
Eenvoudig bereikbaar	Ja
Bevestigingswijze	• Genageld, geniet
Identificatiemethode	Vaststelling zonder monsternamen
Destructieve handeling voor identificatie	Nee
Opmerking	De hoeveelheid is een schatting en kan afwijken van de werkelijke toestand.

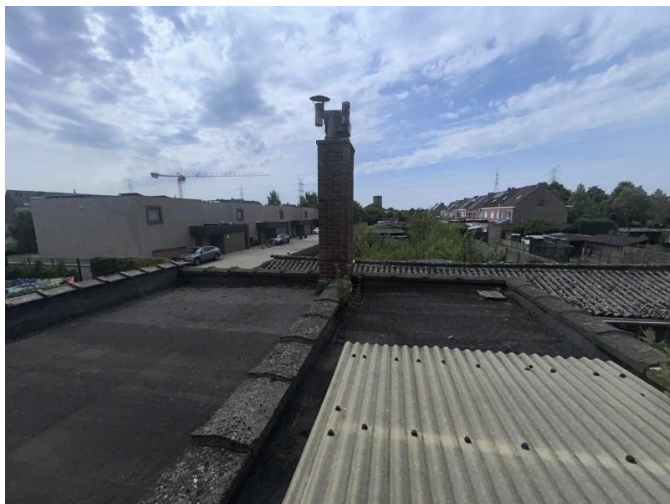
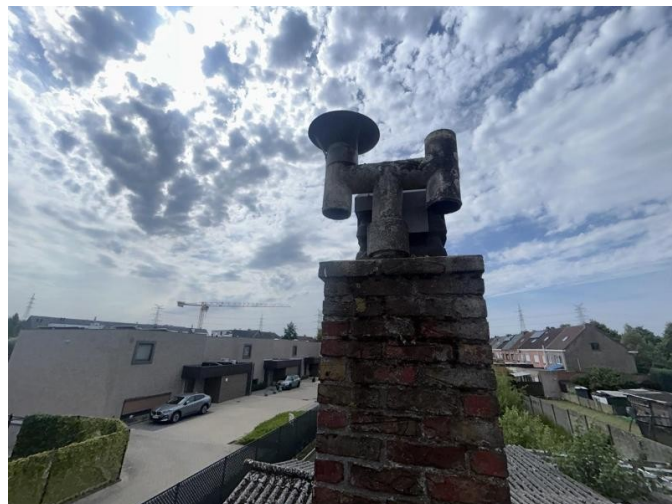
Beschrijving	Schouw + hoed
Omgeving	Buiten
Primaire drager	HVAC infrastructuur en uitrusting
Asbestmateriaal	Rookgaskanaal
Bindmiddel van asbestmateriaal	Cement
Gebondenheid op basis van bindmiddel	Hecht
Hoeveelheid (lengte - omtrek - dikte - aantal)	<ul style="list-style-type: none">• 0,50 m - 45,00 cm - 1,00 cm - 1 stuk• 1,50 m - 45,00 cm - 1,00 cm - 1 stuk
Totaal volume	0,009 m ³
Eenvoudig bereikbaar	Ja
Bevestigingswijze	<ul style="list-style-type: none">• Verlijmd, ingegoten, versmeerd
Identificatiemethode	Vaststelling zonder monsternamen
Destructieve handeling voor identificatie	Nee

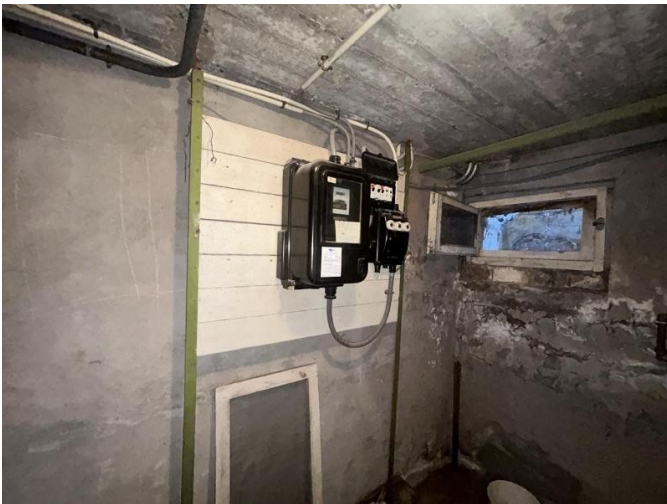
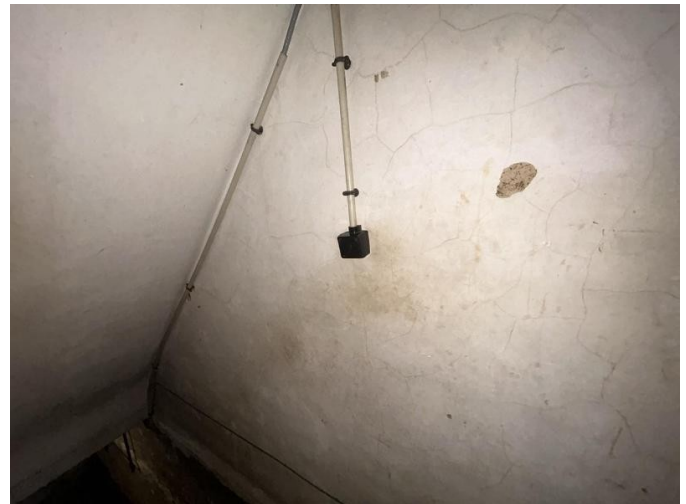
Beschrijving	Bakeliet
Omgeving	Binnen
Primaire drager	Communicatie en elektrische infrastructuur en uitrusting
Asbestmateriaal	Plaat, paneel, tablet - Type Bakeliet
Bindmiddel van asbestmateriaal	Kunststof of -hars
Gebondenheid op basis van bindmiddel	Hecht
Hoeveelheid (oppervlakte - dikte - aantal)	• 0,50 m ² - 0,30 cm - 1 stuk
Totaal volume	0,002 m ³
Eenvoudig bereikbaar	Ja
Bevestigingswijze	• Geschroefd
Identificatiemethode	Vaststelling zonder monstername
Destructieve handeling voor identificatie	Nee
Opmerking	Schakelaars, stopcontacten en zekeringskasten.

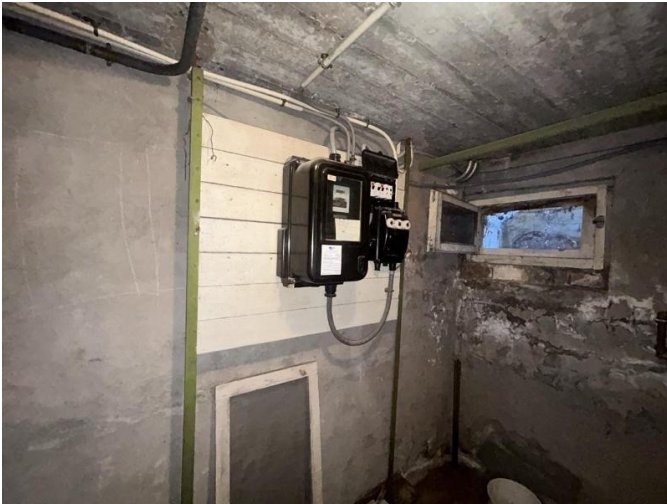
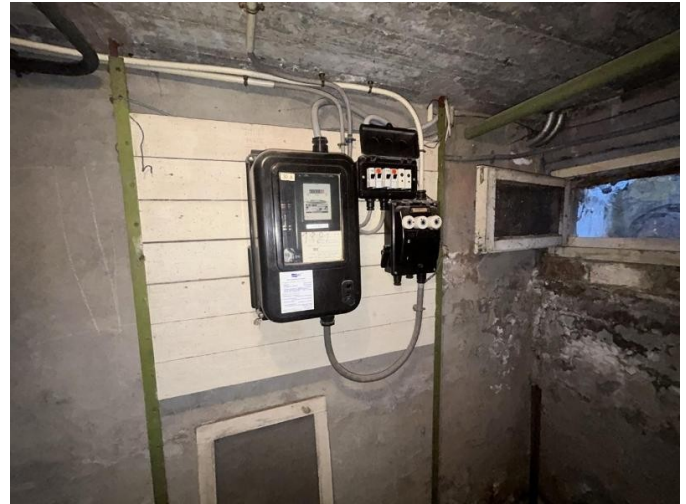
Beschrijving	Bakeliet tellerkast
Omgeving	Binnen
Primaire drager	Communicatie en elektrische infrastructuur en uitrusting
Asbestmateriaal	Plaat, paneel, tablet - Type Bakeliet
Bindmiddel van asbestmateriaal	Kunststof of -hars
Gebondenheid op basis van bindmiddel	Hecht
Hoeveelheid (oppervlakte - dikte - aantal)	<ul style="list-style-type: none">• 0,70 m² - 0,50 cm - 1 stuk
Totaal volume	0,004 m ³
Eenvoudig bereikbaar	Ja
Bevestigingswijze	<ul style="list-style-type: none">• Geschroefd
Identificatiemethode	Vaststelling zonder monstername
Destructieve handeling voor identificatie	Nee
Opmerking	<p>Deze oppervlakte werd niet gemeten, maar geschat op basis van een benadering van de aanwezige tellerkast. Deze schatting mag niet worden gebruikt als maatstaf voor heffingen. Als deskundigen hebben wij vastgesteld dat het materiaal daadwerkelijk bakeliet betreft en geen harde pvc. Bakeliet wordt door ons beschouwd als een asbestverdachte toepassing, aangezien het in veel gevallen asbesthoudend is. We hebben geen staalname uitgevoerd om de functionaliteit van de tellerkast niet in gevaar te brengen. Daarnaast is staalname verboden, aangezien de tellerkast eigendom is van de nutsvoorzieningsmaatschappij.</p>

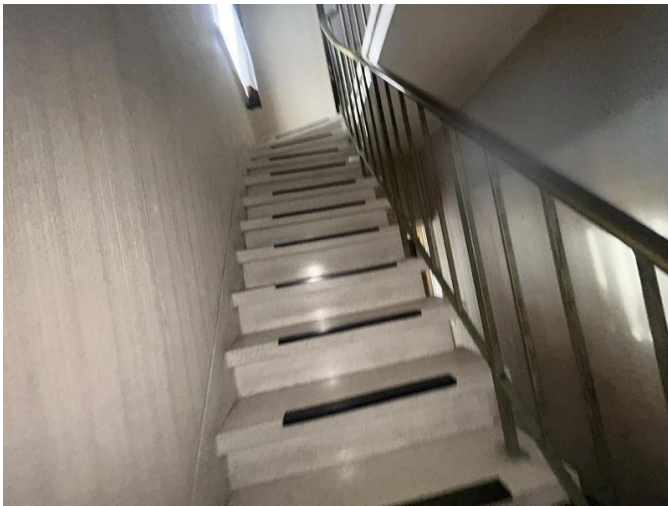
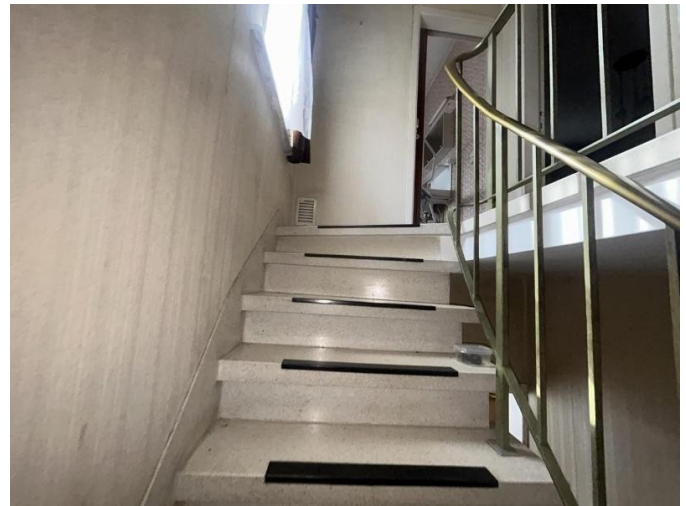
Beschrijving	Trapneus
Omgeving	Binnen
Primaire drager	Trap
Asbestmateriaal	trapneus
Bindmiddel van asbestmateriaal	Kunststof of -hars
Gebondenheid op basis van bindmiddel	Hecht
Hoeveelheid (gewicht - aantal)	<ul style="list-style-type: none">• 20,00 kg - 1 stuk
Totaal gewicht	20,00 kg
Eenvoudig bereikbaar	Ja
Bevestigingswijze	<ul style="list-style-type: none">• Geklemd• Verlijmd, ingegoten, versmeerd
Identificatiemethode	Vaststelling zonder monsternamen
Destructieve handeling voor identificatie	Nee

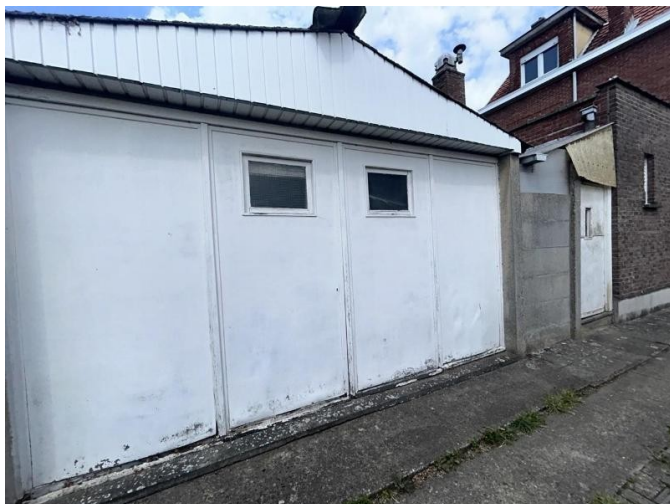
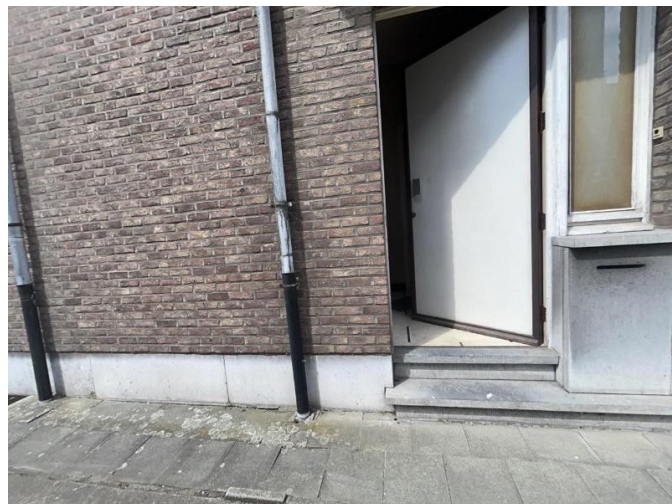
Beschrijving	Glasal platen in de deuren
Omgeving	Buiten
Primaire drager	Wandopening verticaal (raam, deur, ...)
Asbestmateriaal	Plaat, paneel, tablet - Geëmailleerd, type Glasal
Bindmiddel van asbestmateriaal	Cement
Gebondenheid op basis van bindmiddel	Hecht
Hoeveelheid (oppervlakte - dikte - aantal)	<ul style="list-style-type: none">• 2,00 m² - 0,30 cm - 1 stuk• 8,00 m² - 0,30 cm - 2 stuks
Totaal volume	0,054 m ³
Eenvoudig bereikbaar	Ja
Bevestigingswijze	<ul style="list-style-type: none">• Geklemd
Identificatiemethode	Vaststelling zonder monstername
Destructieve handeling voor identificatie	Nee

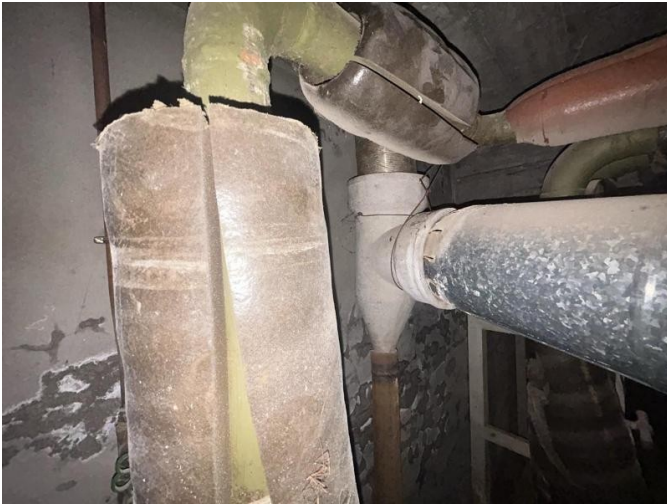
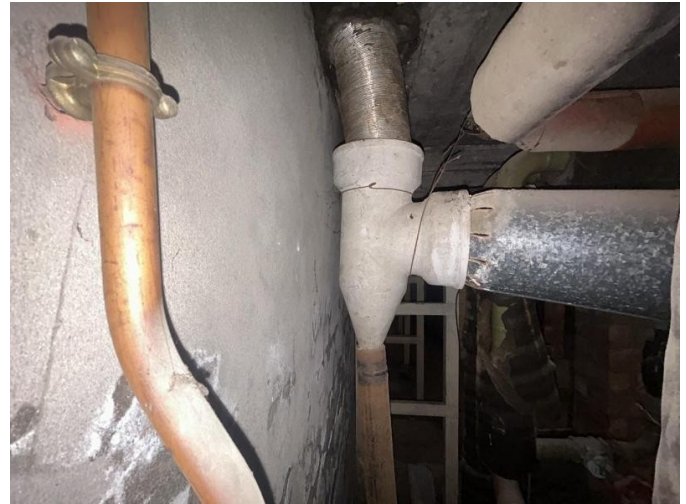
Beschrijving	Schouw collector
Omgeving	Binnen
Primaire drager	HVAC infrastructuur en uitrusting
Asbestmateriaal	Rookgaskanaal
Bindmiddel van asbestmateriaal	Cement
Gebondenheid op basis van bindmiddel	Hecht
Hoeveelheid (lengte - omtrek - dikte - aantal)	<ul style="list-style-type: none">• 1,00 m - 45,00 cm - 0,50 cm - 1 stuk
Totaal volume	0,002 m ³
Eenvoudig bereikbaar	Ja
Bevestigingswijze	<ul style="list-style-type: none">• Geklemd
Identificatiemethode	Vaststelling zonder monsternamen
Destructieve handeling voor identificatie	Nee
