Asbestinventarisatetest

Marathonstraat 28, 2020 Antwerpen

Attestnummer : 20260109-000182.000

Uitgegeven op : 09.01.2026

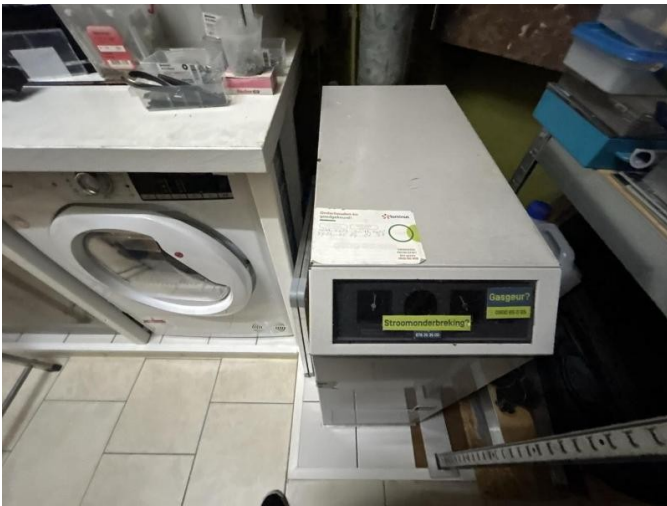
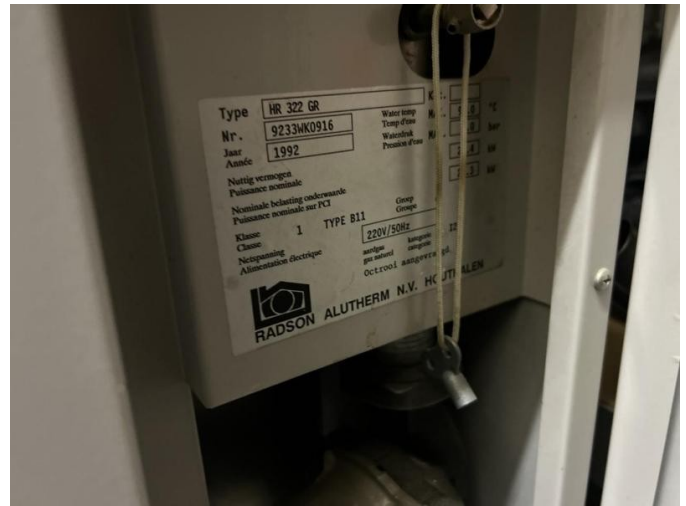
De CV-installatie bevat asbesthoudende dichtingen (pakkingmateriaal) aan flensverbindingen, afsluiters en/of ketelaansluitingen. Het materiaal is hechtgebonden, maar kan bij demontage of thermische belasting asbestvezels vrijgeven. Daarom wordt dit beschouwd als een risicovolle handeling volgens de Codex Welzijn op het Werk $\text{Å} \text{Å} \text{Å} \text{Å}$ Boek VI, Titel 3, en moet de verwijdering gebeuren als een Type B-asbestverwijdering.

Eindbeoordeling materiaalrisico	Verhoogd materiaalrisico en/of verhoogde kans op vezelvrijgave
---------------------------------	--

Gebondenheid	Categorie 3: niet-hechtgebonden met weinig of geen matrix
Asbestsoort (vezeltype)	Alleen chrysotiel
Asbestconcentratie	Hoog ($\geq 50\%$)
Afschermingsgraad van het gehele materiaal	Geheel of deels (ook) vrij aan de binnenlucht
Toestand van het materiaal	Onbeschadigd, niet verweerd

Beschrijving	Dichtingen in CV-installatie asbestverdacht
Omgeving	Binnen
Primaire drager	HVAC infrastructuur en uitrusting
Asbestmateriaal	Pakking, dichting
Bindmiddel van asbestmateriaal	Weinig of geen bindmiddel (textiel, bevloeking, ...)
Gebondenheid op basis van bindmiddel	Niet-hechtgebonden
Hoeveelheid (gewicht - aantal)	<ul style="list-style-type: none">• 0,20 kg - 1 stuk
Totaal gewicht	0,20 kg
Eenvoudig bereikbaar	Ja
Bevestigingswijze	<ul style="list-style-type: none">• Geklemd
Identificatiemethode	<p>De asbestdeskundige beoordeelt het materiaal als asbestverdacht en dus asbesthoudend, en dit zonder monstername.</p> <p>Motivatie: De monstername brengt andere schade aan dan schade die inherent is aan de monstername.</p>
Destructieve handeling voor identificatie	Nee

<p>Opmerking</p>	<p>Waarneming</p> <p>Er werd een gasBrander aangetroffen van het merk Radson en Bouwjaar 1992.</p> <p>Bij toestellen uit voor 2001 kunnen zich asbestverdachte onderdelen bevinden, met name:</p> <p>afdichtingskoorden of pakkingen in de verbrandingskamer of warmtewisselaar;</p> <p>isolatiemateriaal aan de binnenzijde van de ketelbehuizing;</p> <p>afdichtingen aan rookgasafvoer, branderdeksel of inspectieluiken.</p> <p>Er werd geen staalname uitgevoerd om beschadiging en stofverspreiding te vermijden.</p> <p>De buitenzijde van de ketel (panelen, knoppen, siliconeafdichtingen) vertoont geen visueel asbestverdachte kenmerken.</p> <p>De vermelde informatie is gebaseerd op visuele vaststelling en technische documentatie en is niet op laboratoriumanalyse.</p> <p>Beoordeling van het risico</p> <p>Bij normaal gebruik is er geen rechtstreeks blootstellingsrisico, zolang het toestel gesloten blijft en geen beschadiging optreedt.</p> <p>Een blootstellingsrisico kan ontstaan bij:</p> <p>onderhoud waarbij de verbrandingskamer of warmtewisselaar wordt geopend;</p> <p>het vervangen van pakkingen of afdichtingen;</p> <p>demontage of verwijdering van de ketelinstallatie.</p> <p>Het risico situeert zich dus enkel tijdens technische interventies of sloopwerkzaamheden.</p> <p>Aanbeveling</p> <p>Behoud het toestel zolang het onbeschadigd en gesloten blijft.</p> <p>Laat bij demontage of vervanging eerst een bemonstering en analyse uitvoeren om de asbeststatus te bevestigen.</p> <p>Indien asbesthoudend materiaal wordt aangetroffen, laat de verwijdering uitvoeren door een erkend asbestverwijderaar conform de regelgeving.</p> <p>Actualiseer de asbestinventaris na verwijdering of vervanging van dit toestel.</p>

Verwijderen

- Zorg voor een veilig beheer. Vermijd het beschadigen van het asbestmateriaal. Controleer de toestand jaarlijks op wijzigingen.
- Voer bijkomende staalname(s) uit.

- Eenvoudige handelingen: enkel door erkend asbestverwijderaar
Motivering en verwijderingsmethode

De werkzone wordt afgebakend en afgeschermd met fysieke barrières of containment. Er wordt onderdruk gecreëerd met HEPA-filtratie en waarschuwingsborden worden geplaatst (Asbest). Verboden toegang voor onbevoegden (Asbest). Werknemers gebruiken FFP3-maskers en wegwerpoweralls type 5/6.

De dichtingen worden manueel verwijderd met handgereedschap; slijpen, zagen of breken is verboden. Tijdens de werkzaamheden worden de pakkingen vochtig gehouden om stofvorming te vermijden. Het materiaal wordt onmiddellijk dubbel verpakt in gelabelde asbestafvalzakken volgens VLAREMA. Gereedschap en oppervlakken worden gereinigd met een H-vacuüm (HEPA-filter) en vochtige doeken.

Na verwijdering volgt een visuele inspectie en, indien vereist, luchtmeting door een erkend laboratorium. Het werkgebied wordt pas vrijgegeven na gunstige resultaten. Het verpakte afval wordt tijdelijk opgeslagen in een afgesloten, gemarkeerde container en afgevoerd door een erkende inzamelaar naar een erkende verwerkingsinstallatie. De verwijderaar levert een afvalattest aan de opdrachtgever.

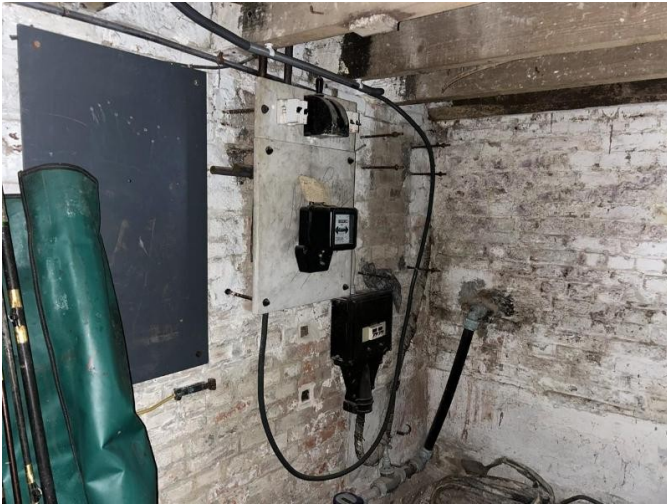
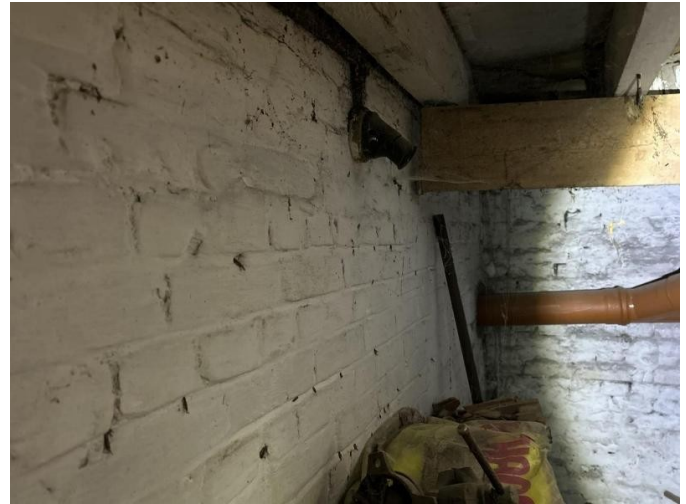
Eindbeoordeling materiaalrisico	Laag materiaalrisico en/of verlaagde kans op vezelvrijgave
---------------------------------	--

Gebondenheid	Categorie 1: hechtgebonden in oorsprong
Asbestsoort (vezeltype)	Crocidoliet aanwezig
Asbestconcentratie	Laag (< 50%)
Afschermingsgraad van het gehele materiaal	Geheel of deels (ook) vrij aan de binnenlucht
Toestand van het materiaal	Onbeschadigd, niet verweerd

Beschrijving	Bakeliet asbestverdacht(IP2)
Omgeving	Binnen
Primaire drager	Communicatie en elektrische infrastructuur en uitrusting
Asbestmateriaal	Plaat, paneel, tablet - Type Bakeliet
Bindmiddel van asbestmateriaal	Kunststof of -hars
Gebondenheid op basis van bindmiddel	Hecht
Hoeveelheid (oppervlakte - dikte - aantal)	<ul style="list-style-type: none"> • 0,50 m² - 0,30 cm - 1 stuk
Totaal volume	0,002 m ³
Eenvoudig bereikbaar	Ja
Bevestigingswijze	<ul style="list-style-type: none"> • Geschroefd
Identificatiemethode	<p>De asbestdeskundige beoordeelt het materiaal als asbestverdacht en dus asbesthoudend, en dit zonder monstername.</p> <p>Motivatie: De monstername brengt andere schade aan dan schade die inherent is aan de monstername.</p>
Destructieve handeling voor identificatie	Nee
Opmerking	<p>Tijdens de inspectie werden bakelieten zekeringkasten en zekeringplaten vastgesteld. Gezien de ouderdom en het type materiaal bestaat de mogelijkheid dat deze componenten asbesthoudend zijn.</p> <p>De onderzochte bakelietcomponenten worden beschouwd als asbestverdacht zolang ze intact blijven.</p> <p>Indien de installatie in de toekomst wordt vernieuwd, dienen de onderdelen voorzichtig verwijderd te worden door erkend personeel na spanningsloosstelling, met respect voor de regelgeving inzake veilig werken aan elektrische installaties en afvalbeheer.</p> <p>Geen onmiddellijke saneringsmaatregelen vereist.</p>

Zorgvuldig beheren

- Zorg voor een veilig beheer. Vermijd het beschadigen van het asbestmateriaal. Controleer de toestand jaarlijks op wijzigingen.
- Voer bijkomende staalname(s) uit.

- Eenvoudige handelingen: mag via doe-het-zelf of door werknemer(s) met opleidingsattest eenvoudige handelingen
Motivatie

1. Voorbereiding: Werkzone afbakenen en signaliseren. Draag PBM: wegwerpoverall type 5/6, P3-masker,

2. Verwijdering: Materiaal bevochtigen (nevelen), breken of slijpen vermijden. Traject gecontroleerd uitvoeren met handgereedschap, materiaal zoveel mogelijk intact houden.

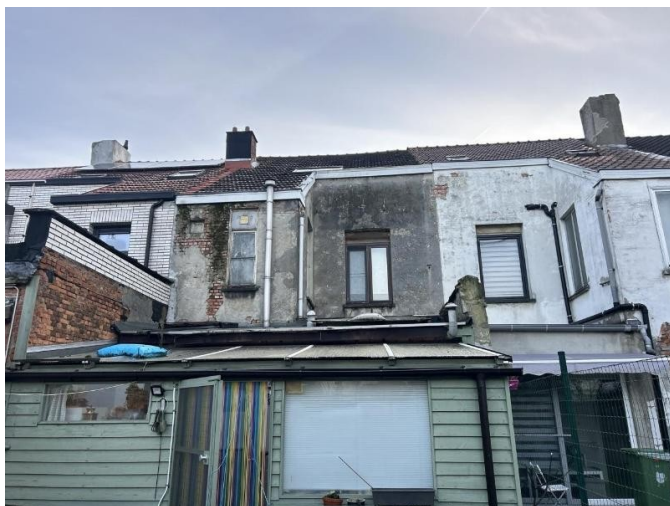
Situeringfoto

Tijdelijke beperking

Reden: Het te onderzoeken materiaal situeert zich hoger dan 3,50 m te rekenen vanaf een veilige ondergrond

Uitleg van de asbestdeskundige: Het rookgaskanaal is niet beoordeeld. Aan de binnenzijde is de kachel aangesloten. Aan de buitenzijde is het hoger dan 3,5 meter om de schoorsteen te inspecteren. Het is niet zichtbaar of er een asbestverdacht rookgaskanaal aanwezig is in de schoorsteen. Conform ons inspectieprotocol mogen wij een beperking inroepen voor hoogtes hoger dan 3,5 m. Indien men dit wil laten onderzoeken, dient er een nieuwe afspraak gemaakt te worden en moet er een hoogtewerker voorzien worden, evenals iemand die bevoegd is om deze te bedienen en eventueel een techniek die de al dan niet aanwezige schouwhoed kan afnemen en weer terugplaatsen.

(Asbest)materiaal	Rookgaskanaal
Karakterisatie	Asbest (verdacht)
Primaire drager	HVAC infrastructuur en uitrusting

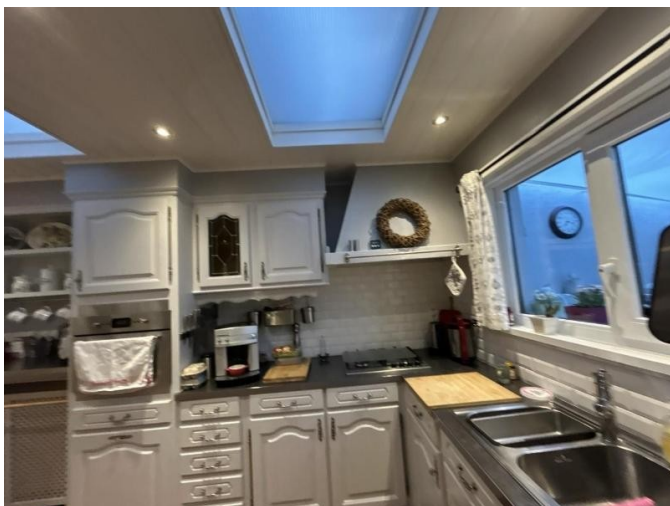
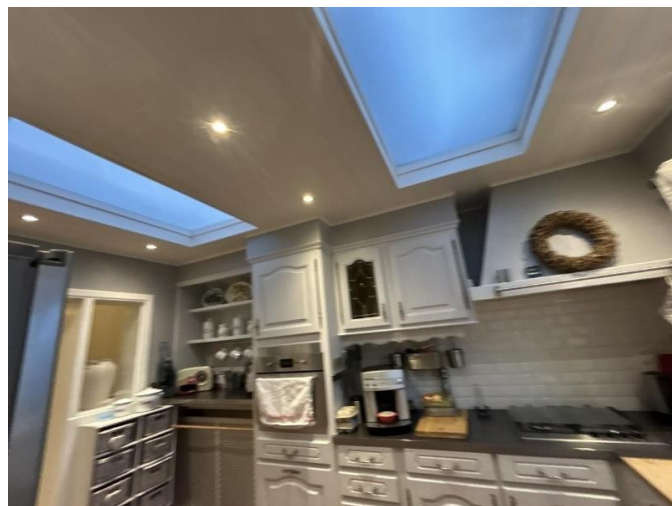
Asbestverdachte lijm bij Faiencetegels

In uitzonderlijke gevallen kan de lijm waarmee deze zijn vastgehecht asbesthoudend zijn. Gezien het een niet-destructief onderzoek betreft, werd er geen staal genomen. Bij afbraak van deze tegels, is het aangewezen deze lijm laag te laten analyseren op de aanwezigheid van asbest

Basis voor advies	Beoordeling op basis van expertise, zonder een vaststelling door de asbestdeskundige.
Primaire drager	Binnenwand
(Asbest)materiaal	In-situ afwerkingslagen - Lijm laag
Bindmiddel	Lijm
Gebondenheid bindmiddel	Hecht

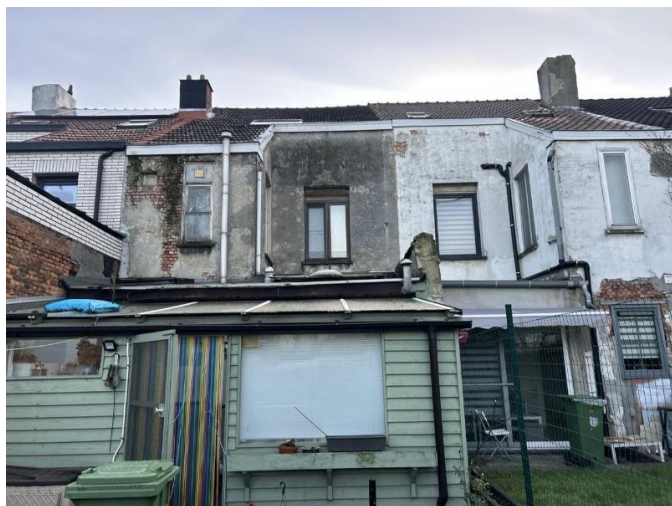
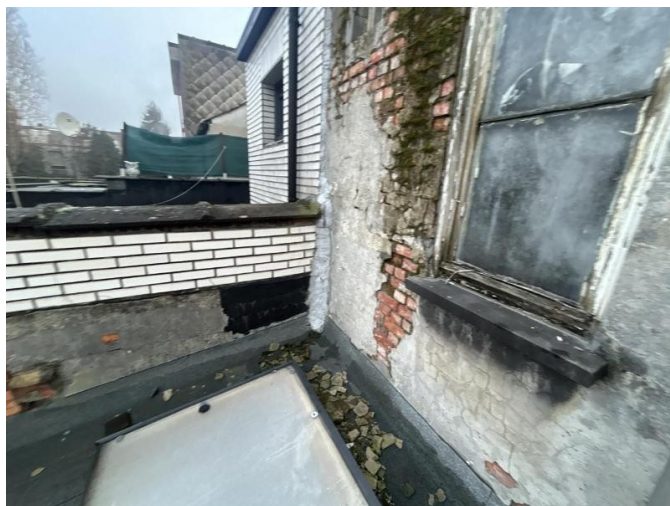
Fiche 5: Cement gevelbepleistering achtergevel

Geen asbest

#	Type	Referentie	Resultaat
5.1	Mengmonster	03	Geen asbest

Beschrijving	Cement gevelbepleistering achtergevel
Omgeving	Buiten
Primaire drager	Binnenwand
Bindmiddel van materiaal	Cement
Gebondenheid op basis van bindmiddel	Hecht
Hoeveelheid (gewicht - aantal)	<ul style="list-style-type: none">• 50,00 kg - 1 stuk
Totaal gewicht	50,00 kg
Identificatiemethode	Een monstername door de asbestdeskundige met laboanalyse door een asbestlabo.
Destructieve handeling voor identificatie	Nee
Opmerking	<p>De hoeveelheid is een schatting en kan afwijken van de werkelijke toestand.</p> <p>Cementgebonden pleister zonder asbestvezels; geen verdere maatregelen nodig</p>

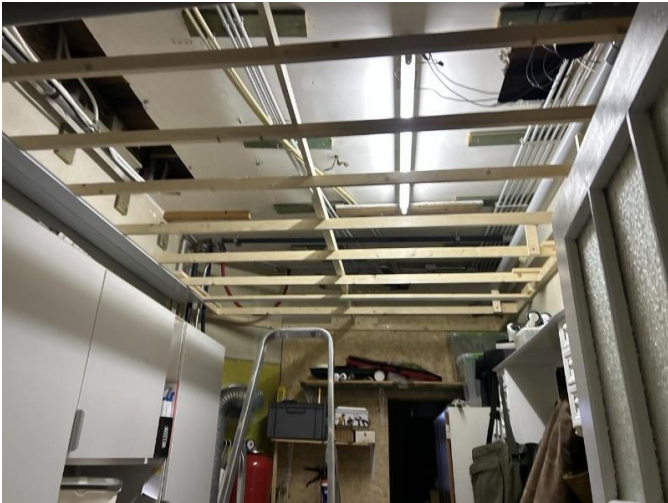
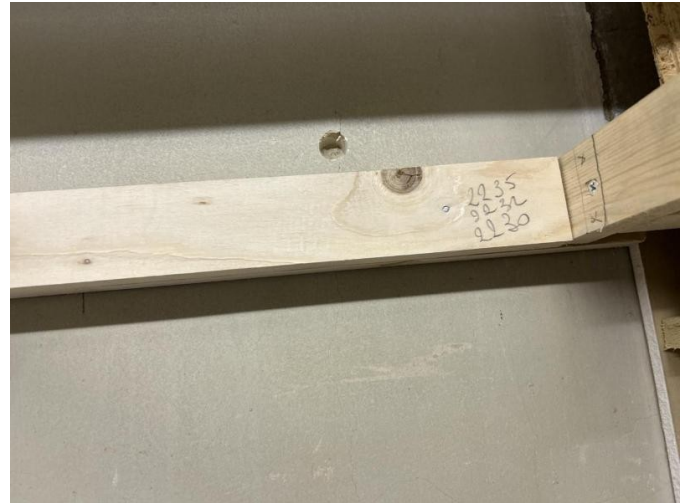
Geen asbest

#	Type	Referentie	Resultaat
6.1	Mengmonster	02	Geen asbest

Beschrijving	Pleisterwerk aan de plafonds
Omgeving	Binnen
Primaire drager	Binnenwand
Bindmiddel van materiaal	Gips - kalk
Gebondenheid op basis van bindmiddel	Niet-hechtgebonden
Hoeveelheid (oppervlakte - dikte - aantal)	• 140,00 m ² - 1,00 cm - 1 stuk
Totaal volume	1,40 m ³
Identificatiemethode	Een monstername door de asbestdeskundige met laboanalyse door een asbestlabo.
Destructieve handeling voor identificatie	Nee
Opmerking	<p>De hoeveelheid is een schatting en kan afwijken van de werkelijke toestand.</p> <p>(de opgegeven hoeveelheden mogen niet gebruikt worden als maatstaf van heffing).</p> <p>Waar mogelijk wordt staalname uitgevoerd conform het inspectieprotocol.</p> <p>Natte ruimte: Geen</p> <p>Droge ruimte: Slaapkamer zolder rechts</p> <p>Traphal/hal: keldertraphal</p> <p>CV-ruimte/lokaal: Wasplaats/CV</p>

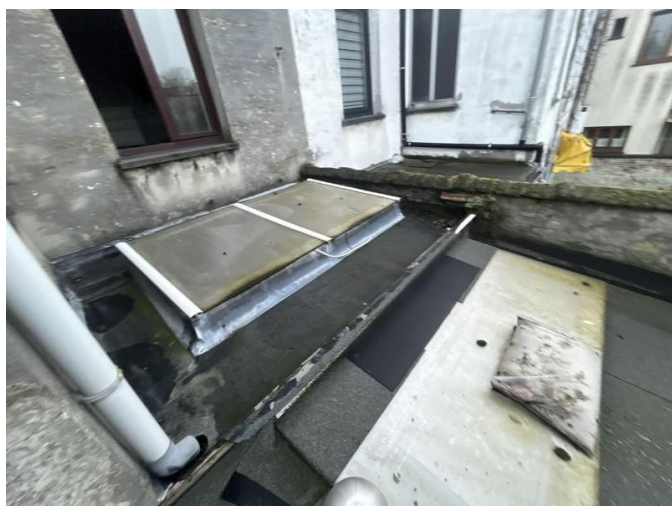
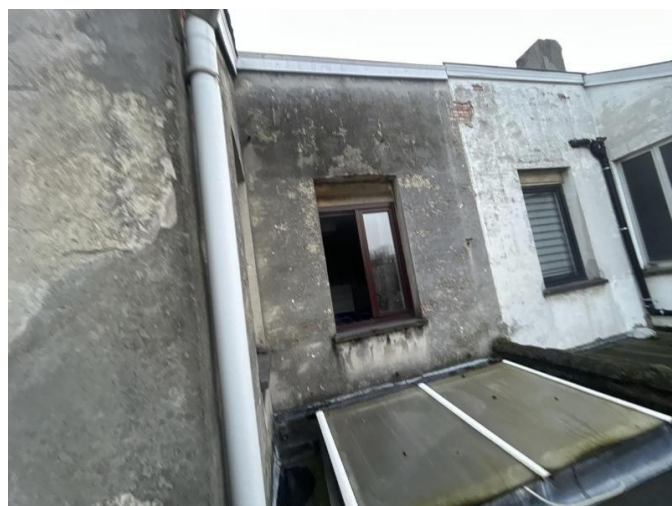
Fiche 7: Dakbedekking Roofing woning

Geen asbest

#	Type	Referentie	Resultaat
7.1	Puntmonster	05	Geen asbest

Op de woning is een bitumineuze dakbedekking (roofing) aanwezig. Van de zichtbare dakbedekking is een monster genomen en in het laboratorium geanalyseerd.

De analyse toont geen aanwezigheid van asbestvezels aan (negatief resultaat).

Aangezien het onderzoek niet-destructief is uitgevoerd, kon de onderliggende laag (eventuele oude dakbedekking of hechtlaag) niet worden beoordeeld.

In oudere constructies komt het regelmatig voor dat onder bitumineuze toplaag een oudere, asbesthoudende laag aanwezig is (bijvoorbeeld teerhoudende of asbestpapierlagen).

Daarom wordt de onderliggende laag als asbestverdacht aangemerkt, zolang deze niet is vrijgelegd en beoordeeld.

Bovenste laag: niet asbesthoudend (negatief laboratoriumresultaat).

Onderliggende laag: asbestverdacht, niet onderzocht vanwege niet-destructieve werkwijze.

Bij sloop of renovatie van de dakbedekking de onderliggende lagen zorgvuldig verwijderen onder toezicht, of aanvullend destructief onderzoek uitvoeren.

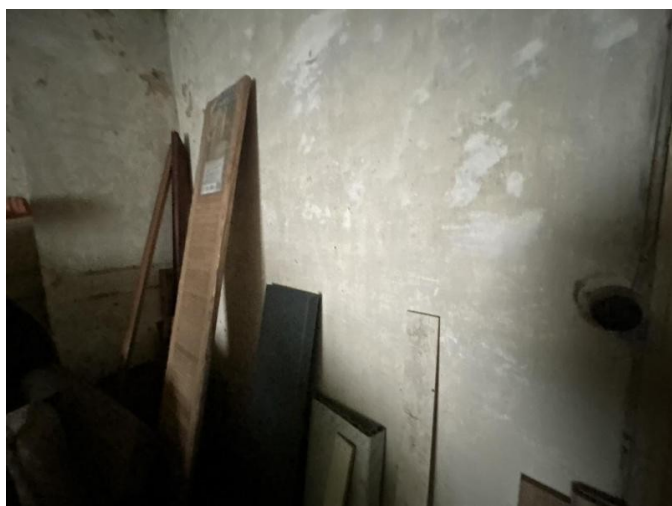
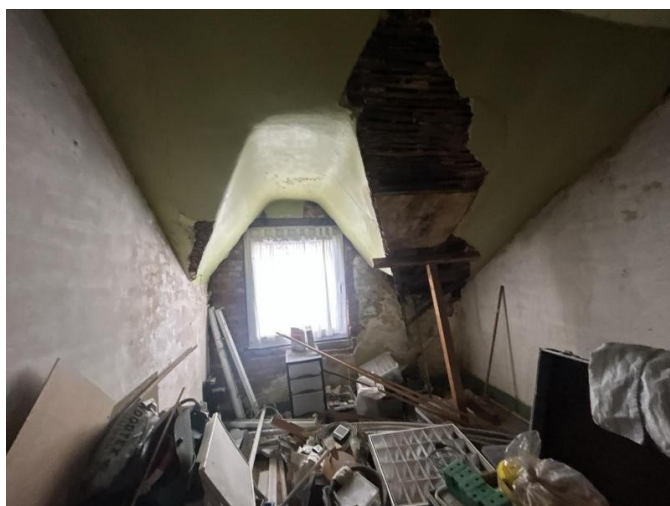
Geen asbest

#	Type	Referentie	Resultaat
8.1	Mengmonster	01	Geen asbest

Beschrijving	Pleisterwerk aan de muren (CS)
Omgeving	Binnen
Primaire drager	Binnenwand
Bindmiddel van materiaal	Gips - kalk
Gebondenheid op basis van bindmiddel	Niet-hechtgebonden
Hoeveelheid (oppervlakte - dikte - aantal)	• 280,00 m ² - 1,00 cm - 1 stuk
Totaal volume	2,80 m ³
Identificatiemethode	Een monstername door de asbestdeskundige met laboanalyse door een asbestlabo.
Destructieve handeling voor identificatie	Nee
Opmerking	<p>De hoeveelheid is een schatting en kan afwijken van de werkelijke toestand.</p> <p>(de opgegeven hoeveelheden mogen niet gebruikt worden als maatstaf van heffing).</p> <p>Waar mogelijk wordt staalname uitgevoerd conform het inspectieprotocol.</p> <p>Natte ruimte: Geen pleisterwerk aangetroffen</p> <p>Droge ruimte: tussen slaapkamer zolder voorste slaapkamer rechts</p> <p>Traphal/hal: traphal 1gvl</p> <p>CV-ruimte/lokaal: CV wasplaats</p>

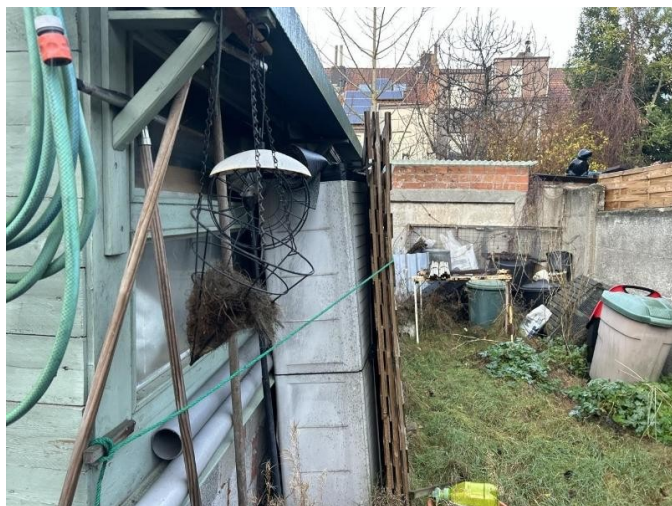
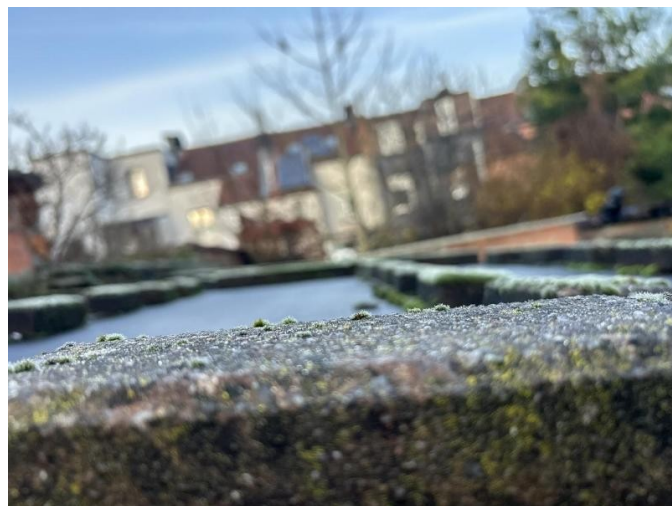
Geen asbest

#	Type	Referentie	Resultaat
9.1	Puntmonster	04	Geen asbest

Beschrijving	Dakbedekking Roofing tuinhuis
Omgeving	Buiten
Primaire drager	Plat dak
Bindmiddel van materiaal	Bitumen (roofing, teer, asfalt)
Gebondenheid op basis van bindmiddel	Hecht
Hoeveelheid (oppervlakte - aantal)	• 12,00 m ² - 1 stuk
Totale oppervlakte	12,00 m ²
Identificatiemethode	Een monstername door de asbestdeskundige met laboanalyse door een asbestlabo.
Destructieve handeling voor identificatie	Nee
Opmerking	<p>Tijdens de inspectie werd roofing vastgesteld op de platte daken. Er werd een staalname uitgevoerd en geanalyseerd door een erkend laboratorium. De resultaten van de analyse zijn negatief, wat betekent dat de onderzochte roofing geen asbest bevat.</p> <p>Er bestaat echter een mogelijkheid dat zich onder de huidige toplaag een oudere, mogelijk asbesthoudende laag bevindt. Om schade aan de dakbedekking te vermijden, kon dit tijdens de inspectie niet worden vastgesteld. Het wordt aanbevolen om bij toekomstige renovatie- of afbraakwerken de onderliggende lagen opnieuw te laten onderzoeken door een erkend asbestdeskundige.</p> <p>(de opgegeven hoeveelheden mogen niet gebruikt worden als maatstaf van heffing)</p>

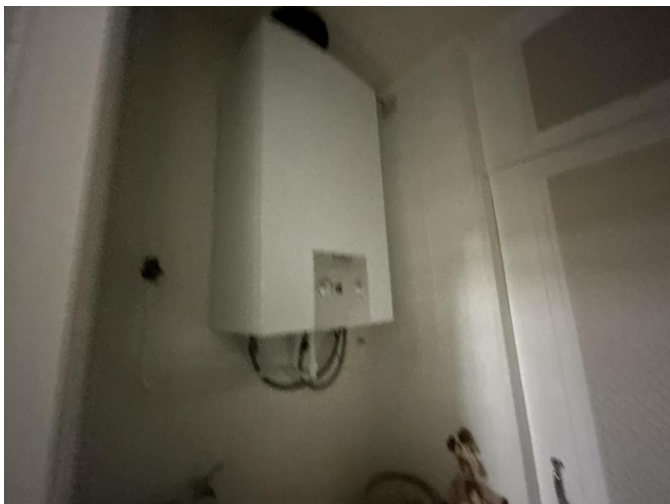
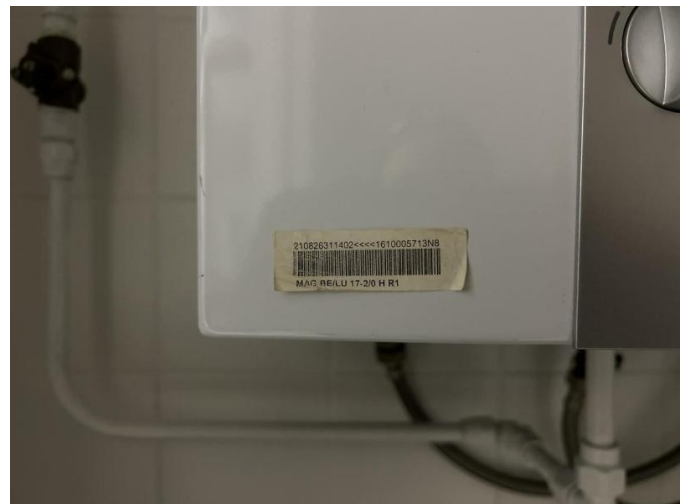
Beschrijving	Notitie	Terug te vinden op plannen
Fiche 10: Dichtingen in boiler	CV-Installatie MERK Vaillant bouwjaar 2008. Omwille van het bouwjaar mogen de dichtingen van de CV-installatie als asbestvrij beschouwd worden (asbestvrij vanaf 1999). Het bewijsstuk is opgeladen in de databank	Plan 1.2: GVL
Fiche 11: Afdichting aan ramen en deuren	afdichting aan ramen en deuren tusen kader en glas met rubber en gader en gevel met silicone	Plan 1.2: GVL Plan 1.3: 1ste verdieping Plan 1.4: Zolder
