Asbestinventarisatetest

Aartselaarstraat 157, 2660 Antwerpen

Attestnummer : 20260520-000003.000

Niet-asbestveilig

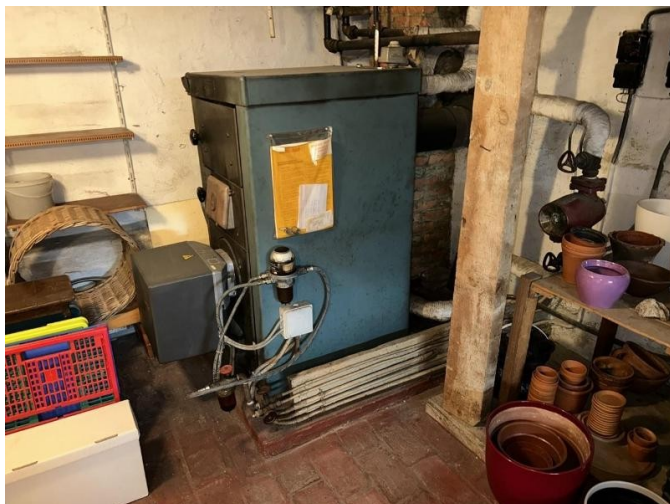
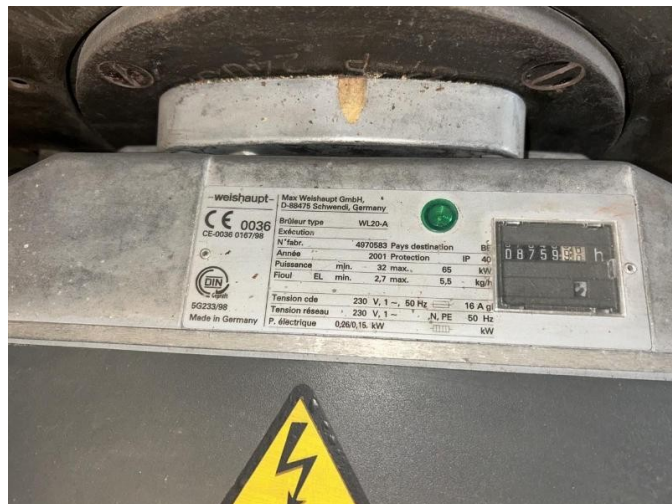
Eindbeoordeling materiaalrisico	Verhoogd materiaalrisico en/of verhoogde kans op vezelvrijgave
---------------------------------	--

Gebondenheid	Categorie 3: niet-hechtgebonden met weinig of geen matrix
Asbestsoort (vezeltype)	Alleen chrysotiel aanwezig
Asbestconcentratie	Hoog ($\geq 50\%$)
Afschermingsgraad van het gehele materiaal	Geheel of deels vrij aan de binnenlucht, maar geen contact met binnenluchtstromen
Toestand van het materiaal	Onbeschadigd, niet verweerd

Beschrijving	Dichtingen in de stookketel (Asbestverdacht)
Omgeving	Binnen
Primaire drager	HVAC infrastructuur en uitrusting
Asbestmateriaal	Pakking, dichting
Bindmiddel van asbestmateriaal	Weinig of geen bindmiddel (textiel, bevloeking, ...)
Gebondenheid op basis van bindmiddel	Niet-hechtgebonden
Hoeveelheid (gewicht - aantal)	<ul style="list-style-type: none"> • 0,20 kg - 1 stuk
Totaal gewicht	0,20 kg
Eenvoudig bereikbaar	Ja
Bevestigingswijze	<ul style="list-style-type: none"> • Geklemd
Identificatiemethode	<p>De asbestdeskundige beoordeelt het materiaal als asbestverdacht en dus asbesthoudend, en dit zonder monstername.</p> <p>Motivatie: Er is een onderzoeksbeperking die monstername verhindert; De asbestdeskundige kan geen volledige risicobeoordeling uitvoeren van het materiaal.</p>
Destructieve handeling voor identificatie	Nee
Opmerking	<p>Vloerstaande gasketel Weishaupt (bouwjaar 1998 volgens typeplaatje).</p> <p>Installatie dateert uit de risicoperiode waarin asbesthoudende afdichtingskoorden, pakkingen en interne isolatie frequent werden toegepast.</p> <p>De interne onderdelen zijn niet inspecteerbaar zonder demontage van de mantel en branderdeur.</p> <p>Conform IP2 standaardonderzoek werden geen destructieve handelingen uitgevoerd.</p> <p>De aanwezigheid van asbesthoudende pakkingen of koorden kan niet worden uitgesloten.</p> <p>De installatie wordt daarom als asbestverdacht opgenomen.</p>

[Verwijderen](#)

- Zorg voor een veilig beheer. Vermijd het beschadigen van het asbestmateriaal. Controleer de toestand jaarlijks op wijzigingen.
- Voer bijkomende staalname(s) uit.

- Eenvoudige handelingen: enkel door erkend asbestverwijderaar
1

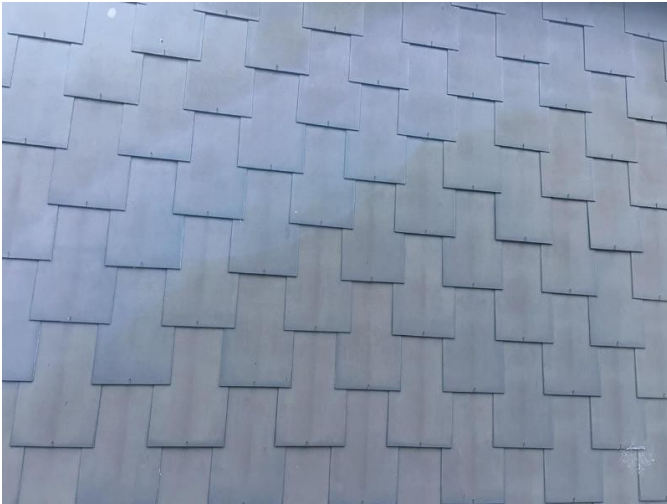
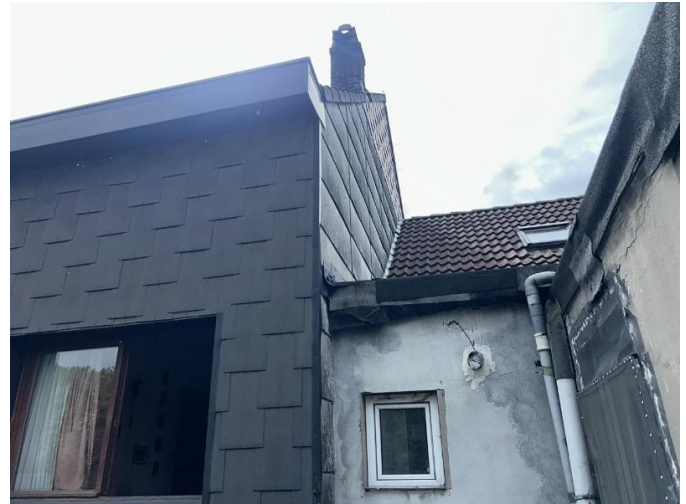
De zijgevel is bekleed met (asbestverdachte) vezelcementleien. Deze toepassing wordt beschouwd als hechtgebonden asbestmateriaal. In normale omstandigheden is het risico op blootstelling beperkt, aangezien de asbestvezels stevig in het cementmatrix gebonden zijn.

Echter, bij mechanische beschadiging, verwerking of onzorgvuldig onderhoud kunnen asbestvezels vrijkomen.

Eindbeoordeling materiaalrisico	Verhoogd materiaalrisico en/of verhoogde kans op vezelvrijgave
---------------------------------	--

Gebondenheid	Categorie 1: hechtgebonden in oorsprong
Asbestsoort (vezeltype)	Alleen chrysotiel aanwezig
Asbestconcentratie	Laag (< 50%)
Afschermingsgraad van het gehele materiaal	Geheel of deels vrij aan de buitenlucht, maar geen contact met binnenlucht
Toestand van het materiaal	Matig beschadigd, matig verweerd

#	Type	Referentie	Resultaat
2.1	Puntmonster	06	Chrysotiel

Beschrijving	Leien zijgevel
Omgeving	Buiten
Primaire drager	Wand buitenschil
Asbestmateriaal	Dak- en gevelbekleding - Lei, shingle
Bindmiddel van asbestmateriaal	Cement
Gebondenheid op basis van bindmiddel	Hecht
Hoeveelheid (oppervlakte - aantal)	<ul style="list-style-type: none">• 70,00 m² - 1 stuk
Totale oppervlakte	70,00 m ²
Eenvoudig bereikbaar	Ja
Bevestigingswijze	<ul style="list-style-type: none">• Genageld, geniet
Identificatiemethode	Een monstername door de asbestdeskundige met laboanalyse door een asbestlabo.
Destructieve handeling voor identificatie	Nee
Opmerking	<p>De leien gevelbekleding met kleine shingles werd bemonsterd en getest in een erkend labo. Uit de analyse blijkt dat deze materialen asbesthoudend zijn.</p> <p>De grotere gevelplaten konden niet veilig of niet bereikbaar bemonsterd worden tijdens de inspectie. Op basis van het uitzicht en de ouderdom worden deze platen beschouwd als asbestverdacht materiaal. Verdere analyse is noodzakelijk om de aanwezigheid van asbest definitief te bevestigen of uit te sluiten.</p>

Verwijderen

- Zorg voor een veilig beheer. Vermijd het beschadigen van het asbestmateriaal. Controleer de toestand jaarlijks op wijzigingen.
- Hemelwater dat afspoelt van asbestcement daken of gevels kan asbestdeeltjes bevatten. Gebruik het enkel voor gesloten circuits (bv. spoelen toiletten). Reinig na het vervangen van het dak of de gevel de dakgoten en regenwaterput of -ton om asbesthoudend sediment of slib te verwijderen
- Voer bijkomende staalname(s) uit.

- Eenvoudige handelingen: enkel door erkend asbestverwijderaar
De verwijdering van asbesthoudende of asbestverdachte leien (gevel- of dakleien) dient te gebeuren conform de bepalingen van de Codex Welzijn op het Werk Boek VI, Titel 3 (Asbest) en het VLAREMA (Vlaams Reglement betreffende het duurzaam beheer van materiaalkringlopen en afvalstoffen).

De leien worden manueel verwijderd door losschroeven of -nagelen, waarbij breuk en beschadiging zoveel mogelijk worden vermeden.

Tijdens de werkzaamheden dienen de leien vochtig gehouden te worden om stofvorming te beperken.

Gebruik van persoonlijke beschermingsmiddelen (PBM) is verplicht (wegwerpoverall type 5/6, P3-stoffilter, handschoenen).

De werkzone wordt afgebakend en gesignaleerd om verspreiding van stof en toegang door derden te vermijden.

De verwijderde leien worden onmiddellijk verpakt in luchtdichte, dubbele plastic folie of asbestzakken, voorzien van het wettelijk asbestlabel.

Transport en afvoer gebeuren naar een erkende verwerker van gevaarlijk afval, met afgiftebewijs.

Na afloop wordt de werkzone grondig gereinigd en onderworpen aan een visuele inspectie alvorens de werf vrijgegeven wordt.

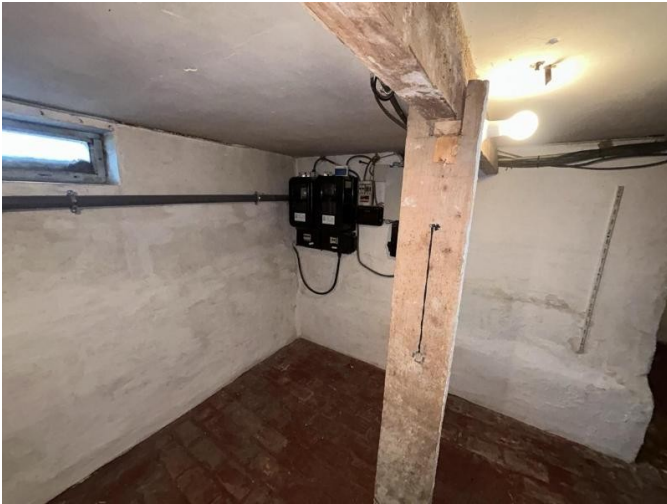
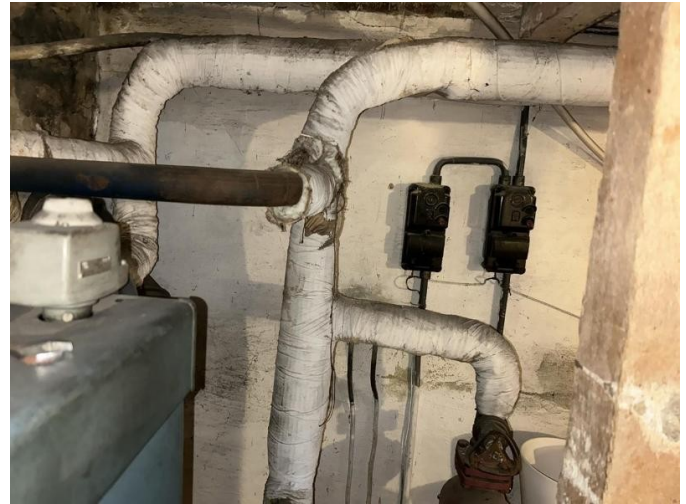
Eindbeoordeling materiaalrisico	Laag materiaalrisico en/of verlaagde kans op vezelvrijgave
---------------------------------	--

Gebondenheid	Categorie 1: hechtgebonden in oorsprong
Asbestsoort (vezeltype)	Crocidoliet aanwezig
Asbestconcentratie	Laag (< 50%)
Afschermingsgraad van het gehele materiaal	Geheel of deels vrij aan de binnenlucht, maar geen contact met binnenluchtstromen
Toestand van het materiaal	Onbeschadigd, niet verweerd

Beschrijving	Bakeliet asbestverdacht
Omgeving	Binnen
Primaire drager	Communicatie en elektrische infrastructuur en uitrusting
Asbestmateriaal	Plaat, paneel, tablet - Type Bakeliet
Bindmiddel van asbestmateriaal	Kunststof of -hars
Gebondenheid op basis van bindmiddel	Hecht
Hoeveelheid (oppervlakte - dikte - aantal)	<ul style="list-style-type: none"> • 0,50 m² - 0,30 cm - 1 stuk
Totaal volume	0,002 m ³
Eenvoudig bereikbaar	Ja
Bevestigingswijze	<ul style="list-style-type: none"> • Geschroefd
Identificatiemethode	<p>De asbestdeskundige beoordeelt het materiaal als asbestverdacht en dus asbesthoudend, en dit zonder monstername.</p> <p>Motivatie: De monstername brengt andere schade aan dan schade die inherent is aan de monstername.</p>
Destructieve handeling voor identificatie	Nee
Opmerking	<p>Tijdens de inspectie werden bakelieten teller en zekeringkast vastgesteld. Gezien de ouderdom en het type materiaal bestaat de mogelijkheid dat deze componenten asbesthoudend zijn.</p> <p>De onderzochte bakelietcomponenten worden beschouwd als asbestverdacht zolang ze intact blijven.</p> <p>Indien de installatie in de toekomst wordt vernieuwd, dienen de onderdelen voorzichtig verwijderd te worden door erkend personeel na spanningsloosstelling, met respect voor de regelgeving inzake veilig werken aan elektrische installaties en afvalbeheer.</p> <p>Geen onmiddellijke saneringsmaatregelen vereist.</p>

Zorgvuldig beheren

- Zorg voor een veilig beheer. Vermijd het beschadigen van het asbestmateriaal. Controleer de toestand jaarlijks op wijzigingen.
- Voer bijkomende staalname(s) uit.

- Eenvoudige handelingen: mag via doe-het-zelf of door werknemer(s) met opleidingsattest eenvoudige handelingen
Motivatie

1. Voorbereiding: Werkzone afbakenen en signaliseren. Draag PBM: wegwerperoverall type 5/6, P3-masker,

handschoenen en bril. Voorzichtig ventileren zonder luchtstromen.

2. Verwijdering: Materiaal bevochtigen (nevelen), breken of slijpen vermijden. Traject gecontroleerd uitvoeren met handgereedschap, materiaal zoveel mogelijk intact houden.

3. Verpakking: Onmiddellijk verpakken in dikke plastic zakken of folie, dubbel verpakken en labelen met asbestwaarschuwing. Buitenoppervlak reinigen indien nodig.

4. Reiniging: Werkzone nat reinigen of met H-class HEPA-stofzuiger. Nooit vegen of blazen. PBM pas na reiniging uitdoen in correcte volgorde.

5. Afvoer: Afgevoerd materiaal naar erkend containerpark of verwerker brengen en afleverbonnen bewaren.

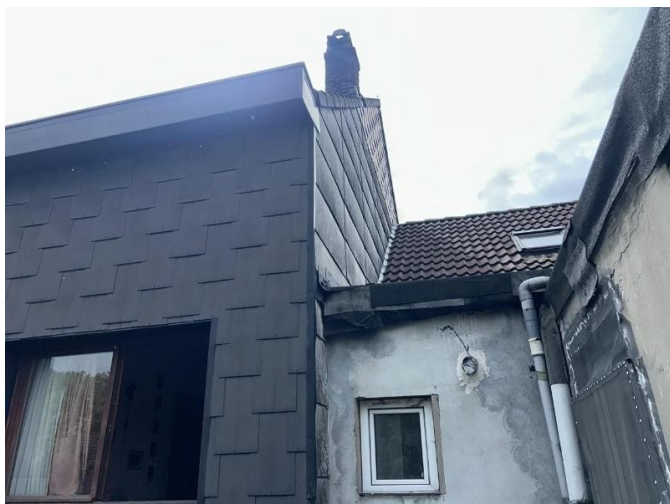
Situeringfoto

Tijdelijke beperking

Reden: Het te onderzoeken materiaal situeert zich hoger dan 3,50 m te rekenen vanaf een veilige ondergrond

Uitleg van de asbestdeskundige: Het rookgaskanaal is niet beoordeeld. Aan de binnenzijde is de kachel aangesloten. Aan de buitenzijde is het hoger dan 3,5 meter om de schoorsteen te inspecteren. Het is niet zichtbaar of er een asbestverdacht rookgaskanaal aanwezig is in de schoorsteen. Conform ons inspectieprotocol mogen wij een beperking inroepen voor hoogtes hoger dan 3,5 m. Indien men dit wil laten onderzoeken, dient er een nieuwe afspraak gemaakt te worden en moet er een hoogtewerker voorzien worden, evenals iemand die bevoegd is om deze te bedienen en eventueel een techniek die de al dan niet aanwezige schouwhoek kan afnemen en weer terugplaatsen.

(Asbest)materiaal	Rookgaskanaal
Karakterisatie	Asbest (verdacht)
Primaire drager	HVAC infrastructuur en uitrusting

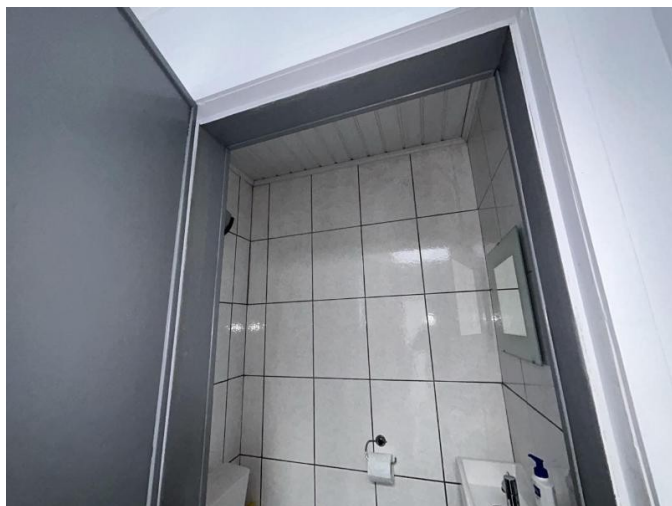
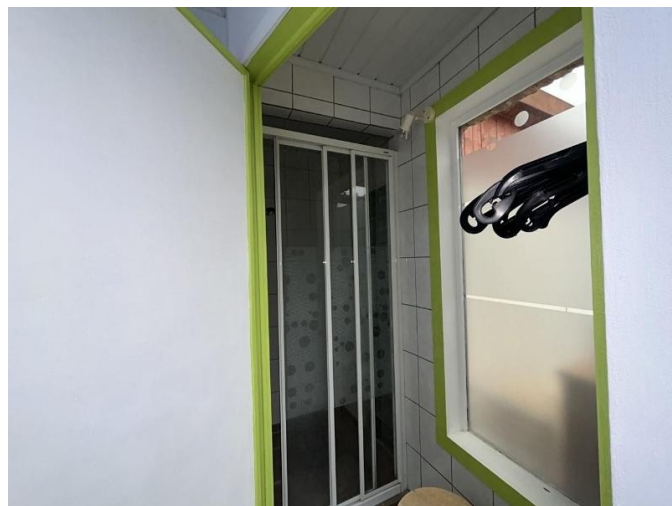
Asbestverdachte lijm bij Faiencetegels

In uitzonderlijke gevallen kan de lijm waarmee deze zijn vastgehecht asbesthoudend zijn. Gezien het een niet-destructief onderzoek betreft, werd er geen staal genomen. Bij afbraak van deze tegels, is het aangewezen deze lijm laag te laten analyseren op de aanwezigheid van asbest

Basis voor advies	Beoordeling op basis van expertise, zonder een vaststelling door de asbestdeskundige.
Primaire drager	Binnenwand
(Asbest)materiaal	In-situ afwerkingslagen - Lijm laag
Bindmiddel	Lijm
Gebondenheid bindmiddel	Hecht

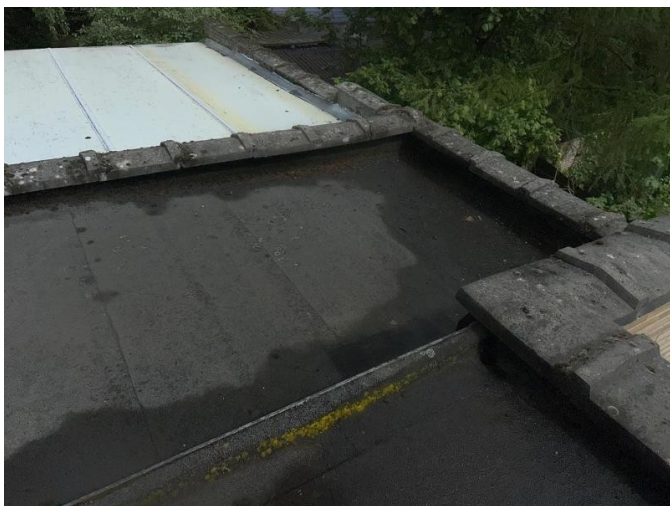
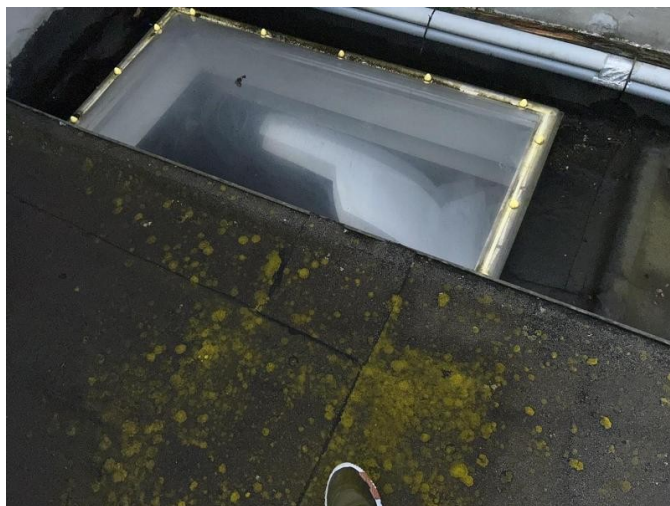
Fiche 8: Dakbedekking Roofing

Geen asbest

#	Type	Referentie	Resultaat
8.1	Puntmonster	05	Geen asbest

Ter hoogte van het platte dak werd een dakafdichting in roofing (bitumineuze dakbedekking) vastgesteld. Gezien het type toepassing en de ouderdom van de constructie werd deze dakbedekking in eerste instantie als potentieel asbestverdacht beoordeeld.

Van de aanwezige roofing werd een representatief staal genomen en geanalyseerd door een erkend laboratorium. Uit het analysesresultaat blijkt dat er geen asbestvezels werden aangetroffen in het bemonsterde materiaal. Op basis van deze analyse wordt de onderzochte roofing als niet-asbesthoudend beoordeeld.

Het negatieve analysesresultaat kan worden geëxtrapoleerd naar gelijkaardige, visueel homogene toepassingen van roofing binnen hetzelfde inspectiegebied.

Onder de zichtbare roofing kunnen zich echter andere daklagen of oudere dakafdichtingen bevinden die tijdens het plaatsbezoek niet zichtbaar of inspecteerbaar waren. Bij renovatie- of sloopwerken wordt aangeraden deze onderliggende lagen bijkomend te laten onderzoeken op de mogelijke aanwezigheid van asbest alvorens de werken aan te vatten.

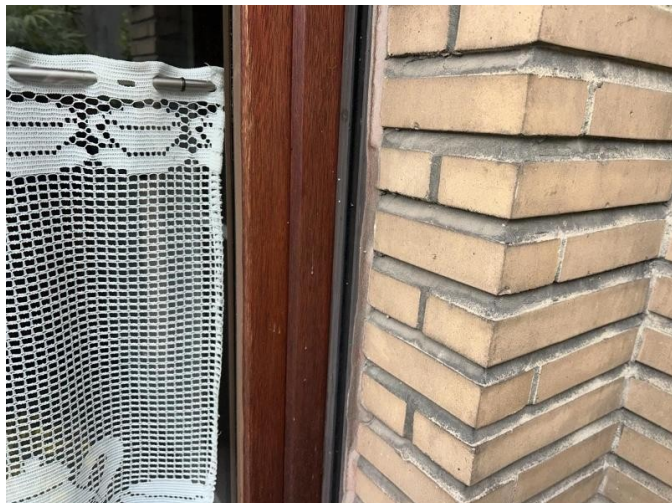
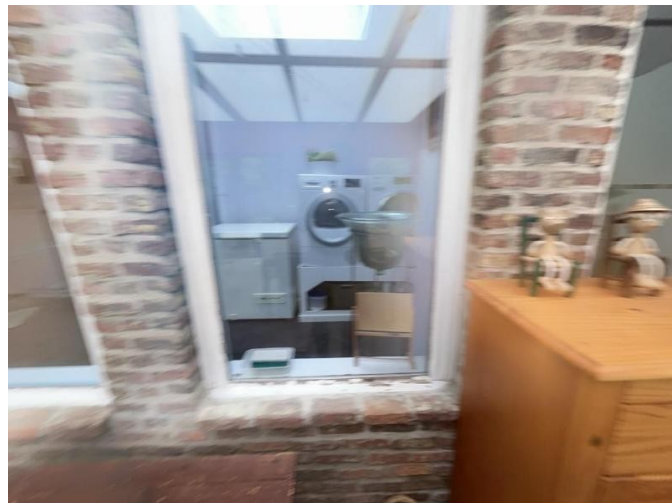
Fiche 10: Afdichting aan ramen en deuren niet asbesthoudend

Geen asbest

#	Type	Referentie	Resultaat
10.1	Puntmonster	03	Geen asbest
10.2	Puntmonster	04	Geen asbest
