Asbestinventarisatetest

Frits Van den Berghelaan 74/C, 2630 Aartselaar

Attestnummer : 20260528-000251.000

Uitgegeven op : 28.05.2026

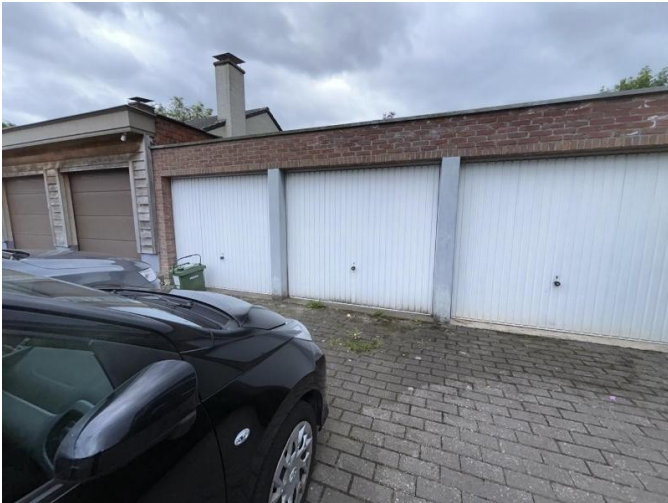
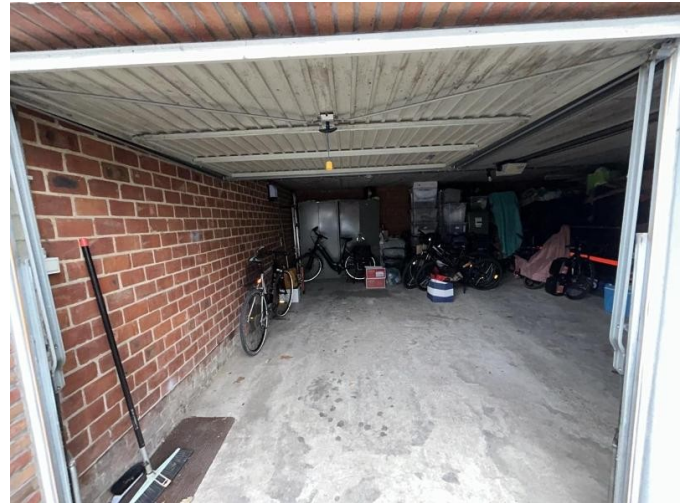
Fiche 1: Garage

Geen asbestverdachte materialen vastgesteld

Basis voor advies	De asbestdeskundige beoordeelt het materiaal als niet-asbestverdacht.
-------------------	-----------------------------------------------------------------------

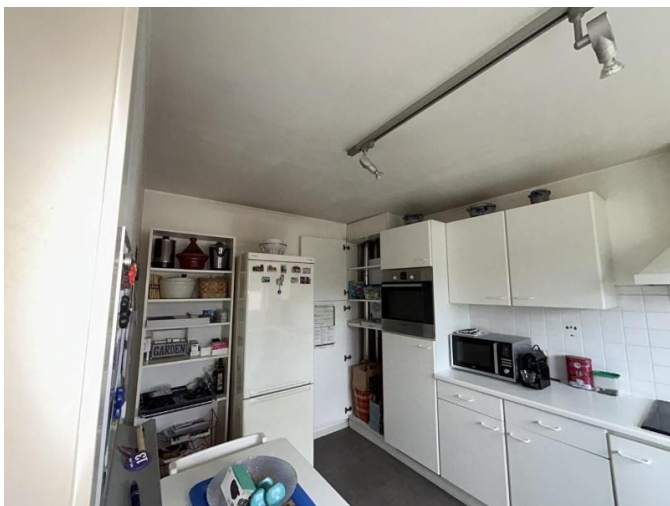
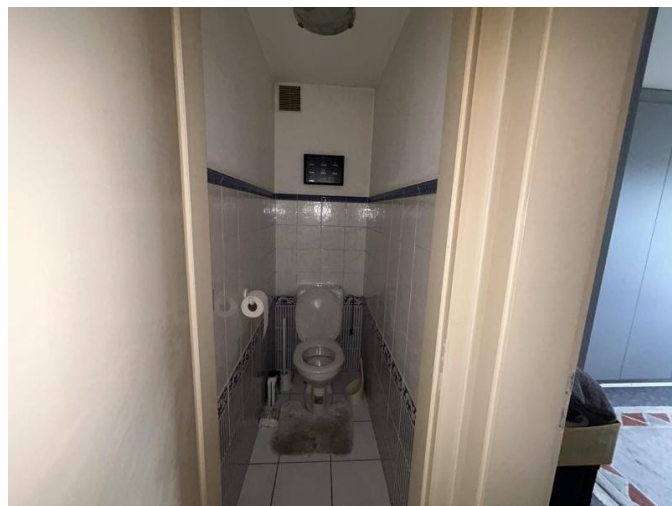
Asbestverdachte lijm bij Faiencetegels

In uitzonderlijke gevallen kan de lijm waarmee deze zijn vastgehecht asbesthoudend zijn. Gezien het een niet-destructief onderzoek betreft, werd er geen staal genomen. Bij afbraak van deze tegels, is het aangewezen deze lijm laag te laten analyseren op de aanwezigheid van asbest

Basis voor advies	Beoordeling op basis van expertise, zonder een vaststelling door de asbestdeskundige.
Primaire drager	Binnenwand
(Asbest)materiaal	In-situ afwerkingslagen - Lijm laag
Bindmiddel	Lijm
Gebondenheid bindmiddel	Hecht

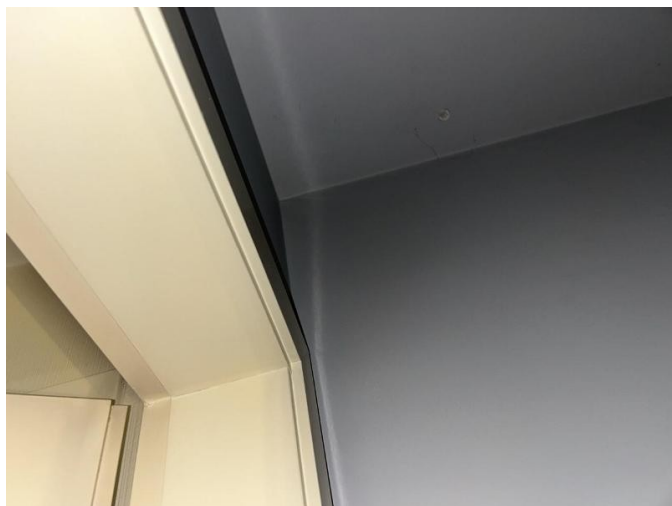
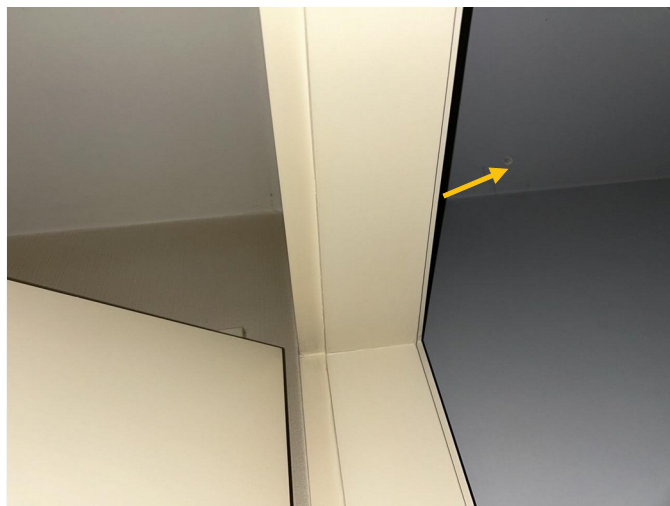
Fiche 3: Pleisterwerk aan de plafonds

Geen asbest

#	Type	Referentie	Resultaat
3.1	Mengmonster	02	Geen asbest

Beschrijving	Pleisterwerk aan de plafonds
Omgeving	Binnen
Primaire drager	Binnenwand
Bindmiddel van materiaal	Gips - kalk
Gebondenheid op basis van bindmiddel	Niet-hechtgebonden
Hoeveelheid (oppervlakte - dikte - aantal)	• 90,00 m ² - 1,00 cm - 1 stuk
Totaal volume	0,90 m ³
Identificatiemethode	Een monstername door de asbestdeskundige met laboanalyse door een asbestlabo.
Destructieve handeling voor identificatie	Nee
Opmerking	<p>De hoeveelheid is een schatting en kan afwijken van de werkelijke toestand.</p> <p>(de opgegeven hoeveelheden mogen niet gebruikt worden als maatstaf van heffing).</p> <p>Waar mogelijk wordt staalname uitgevoerd conform het inspectieprotocol.</p> <p>Natte ruimte: Keuken</p> <p>Droge ruimte: Opslag</p> <p>Traphal/hal: Geen</p> <p>CV-ruimte/lokaal: Keuken</p>

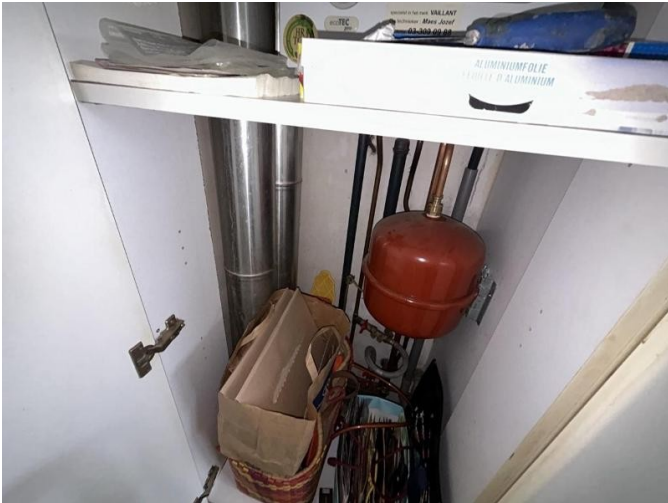
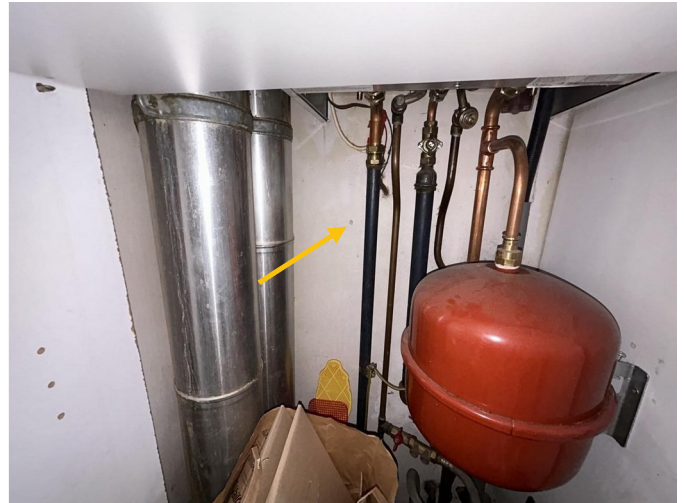
Fiche 4: Pleisterwerk aan de muren

Geen asbest

#	Type	Referentie	Resultaat
4.1	Mengmonster	01	Geen asbest

Beschrijving	Pleisterwerk aan de muren
Omgeving	Binnen
Primaire drager	Binnenwand
Bindmiddel van materiaal	Gips - kalk
Gebondenheid op basis van bindmiddel	Niet-hechtgebonden
Hoeveelheid (oppervlakte - dikte - aantal)	• 220,00 m ² - 1,00 cm - 1 stuk
Totaal volume	2,20 m ³
Identificatiemethode	Een monstername door de asbestdeskundige met laboanalyse door een asbestlabo.
Destructieve handeling voor identificatie	Nee
Opmerking	<p>De hoeveelheid is een schatting en kan afwijken van de werkelijke toestand.</p> <p>(de opgegeven hoeveelheden mogen niet gebruikt worden als maatstaf van heffing).</p> <p>Waar mogelijk wordt staalname uitgevoerd conform het inspectieprotocol.</p> <p>Natte ruimte: Keuken</p> <p>Droge ruimte: opslag</p> <p>Traphal/hal: geen</p> <p>CV-ruimte/lokaal: keuken</p>

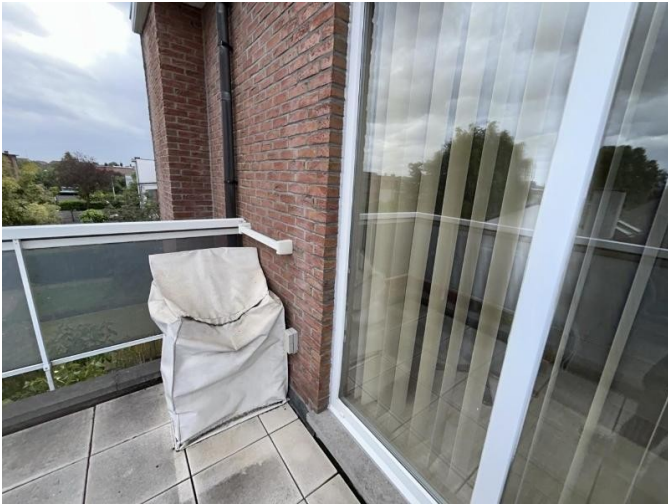
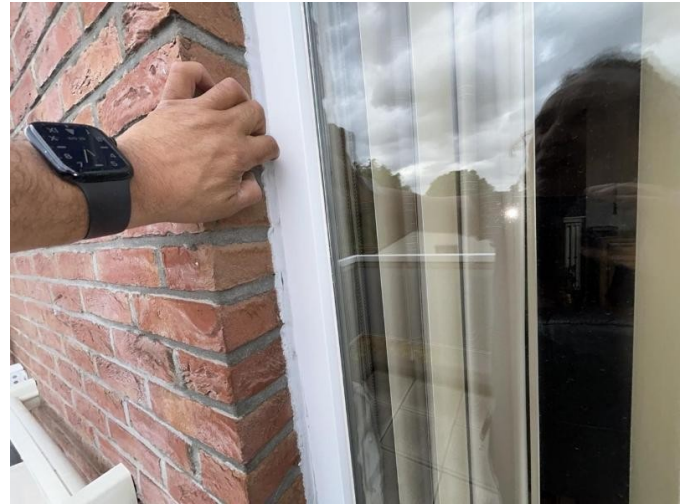
Beschrijving	Notitie	Terug te vinden op plannen
Fiche 5: Afdichting aan ramen en deuren	De afdichting aan ramen en deuren tussen het kader en het glas bestaat uit rubber. De aansluiting tussen het raamkader en de gevel is afgewerkt met siliconekit. Er werden geen asbesthoudende mastieken of stopverven vastgesteld op de zichtbare delen.	-
Fiche 6: Rookgaskanaal	<p>Tijdens het plaatsbezoek werd de rookgasafvoer visueel geïnspecteerd. De zichtbare schouw bestaat uit een gladde, metalen of kunststof rookgasbuis met fabrieksmatige verbindingselementen. Er werden geen vezelcementbuizen, asbesthoudende schouwelementen of vezelachtige afdichtingsmaterialen vastgesteld.</p> <p>Het materiaal vertoont geen typische kenmerken van asbestcement (zoals vezelstructuur, cementgebonden matrix of verweerde vezelblootstelling). De uitvoering is consistent met moderne metalen of kunststof rookgasafvoersystemen.</p> <p>Op basis van visuele beoordeling en materiaalherkenning wordt de schouw als niet-asbestverdacht beoordeeld.</p>	-

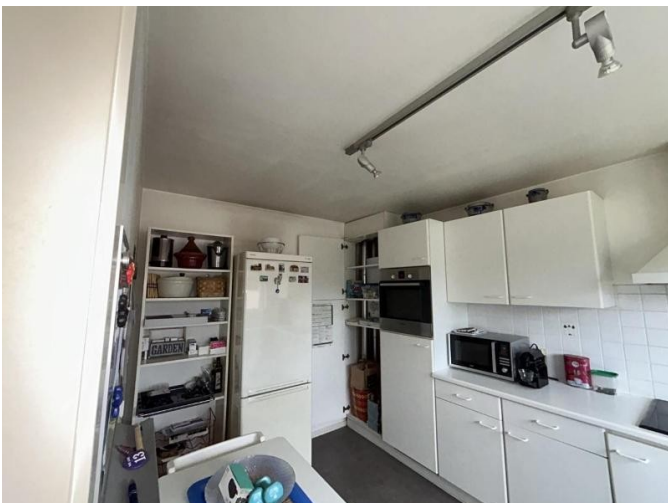
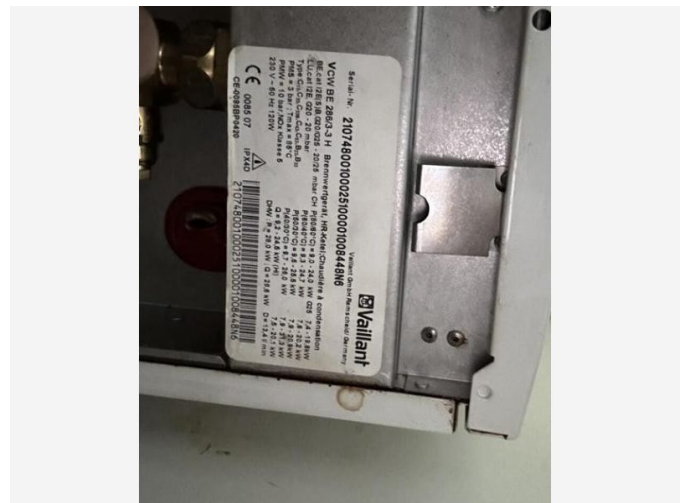
Fiche 7: Dichtingen in CV-installatie	CV-Installatie MERK Vailliant bouwjaar 2005. Omwille van het bouwjaar mogen de dichtingen van de CV-installatie als asbestvrij beschouwd worden (asbestvrij vanaf 1999). Het bewijsstuk is opgeladen in de databank	-
