Asbestinventarisatetest

Leugstraat 223, 2630 Aartselaar

Attestnummer : 20260514-000174.000

Uitgegeven op : 14.05.2026

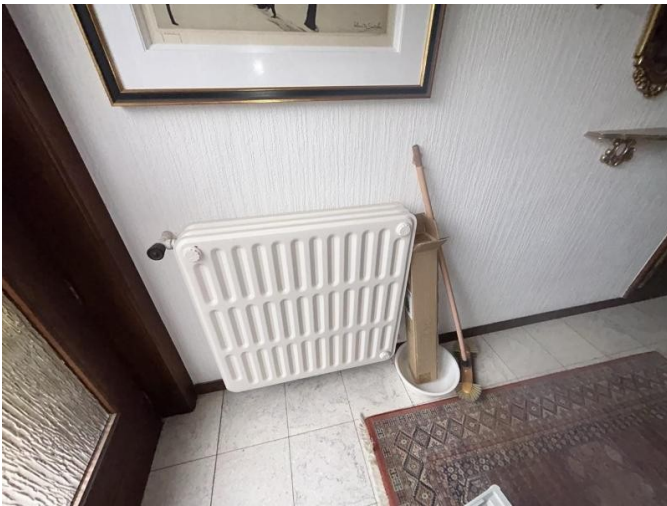
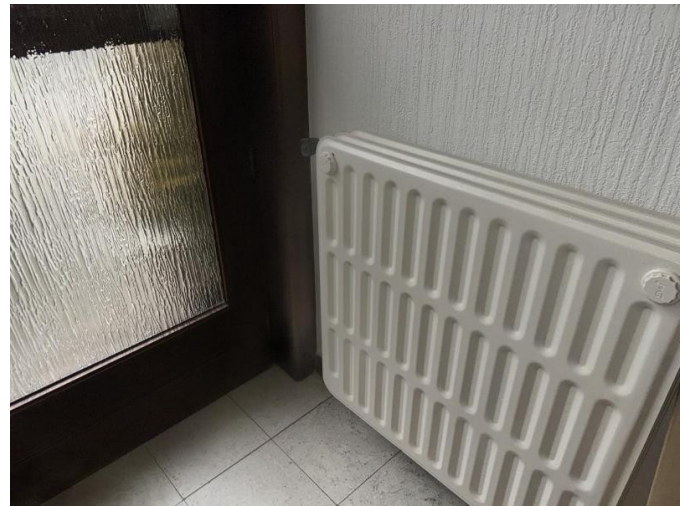
Conclusie

Actie

Het asbestmateriaal valt onder de mijlpaal van 2034.

Verwijderen

Bij inspectie van de bestaande verwarmingsinstallaties zijn de radiator dichtingen vastgesteld als asbestverdacht. Dichtingen van deze leeftijd (installaties vÃr 1990) kunnen chrysotiel bevatten. Het risico op vezelvrijkomen bij manipulatie is aanwezig. Verwijdering is daarom noodzakelijk om gezondheid van personeel en derden te beschermen en verspreiding van asbestvezels te voorkomen, conform Codex Welzijn op het Werk, boek VI, titel 3 Asbest en VLAREMA.

Eindbeoordeling materiaalrisico	Verhoogd materiaalrisico en/of verhoogde kans op vezelvrijgave
---------------------------------	--

Gebondenheid	Categorie 3: niet-hechtgebonden met weinig of geen matrix
Asbestsoort (vezeltype)	Alleen chrysotiel aanwezig
Asbestconcentratie	Hoog ($\geq 50\%$)
Afschermingsgraad van het gehele materiaal	Geheel of deels vrij aan de binnenlucht, maar geen contact met binnenluchtstromen
Toestand van het materiaal	Onbeschadigd, niet verweerd

- Zorg voor een veilig beheer. Vermijd het beschadigen van het asbestmateriaal. Controleer de toestand jaarlijks op wijzigingen.
- Voer bijkomende staalname(s) uit.

- Hermetische zone (erkend asbestverwijderaar)
Verwijdering asbesthoudende radiator dichtingen

Werkzone: Afbakenen van een hermetische zone (type A) met luchtdichte folie (200 µm), onderdruk met HEPA-filters, persoonlijke/materieelsas en waarschuwingsborden. Verboten toegang. Alleen gecertificeerd personeel mag de zone betreden.

Verwijdering: Dichtingen vochtig maken met water of fixatief. Voorzichtig losnemen met handgereedschap. Breuk minimaliseren; geen versnippering. Eventueel stof direct afzuigen met HEPA-stofzuiger.

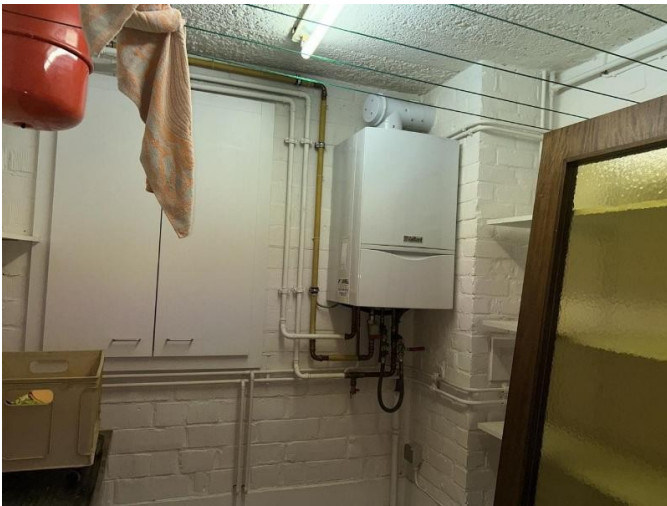
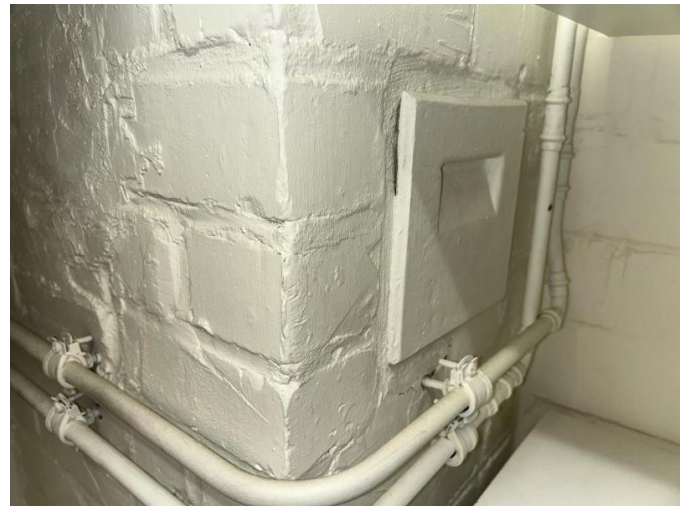
Het asbestmateriaal valt onder de mijlpaal van 2040.

Zorgvuldig beheren

Laag materiaalrisico en/of verlaagde kans op vezelvrijgave

Gebondenheid	Categorie 1: hechtgebonden in oorsprong
Asbestsoort (vezeltype)	Crocidoliet aanwezig
Asbestconcentratie	Laag (< 50%)
Afschermingsgraad van het gehele materiaal	Geheel of deels vrij aan de binnenlucht, maar geen contact met binnenluchtstromen
Toestand van het materiaal	Onbeschadigd, niet verweerd

- Zorg voor een veilig beheer. Vermijd het beschadigen van het asbestmateriaal. Controleer de toestand jaarlijks op wijzigingen.
- Voer bijkomende staalname(s) uit.

- Eenvoudige handelingen: mag via doe-het-zelf of door werknemer(s) met opleidingsattest eenvoudige handelingen
Deze toepassing mag door een aannemer die over een opleidingsattest eenvoudige handelingen beschikt of door een particulier (doe-het-zelver), verwijderd worden indien er geen verhoogd risico op vrijgave van asbestvezels (max. concentratie 0,01 vezels/cm³ - CODEX Art. VI.3-54) ontstaat en de toepassing voorafgaand wordt gefixeerd/bevochtigd. De individuele elementen moeten zonder machinale werktuigen (boormachine, slijpschijf, hogedrukreiniger, etc.) en zonder breken of gooien een voor een losgemaakt worden en dubbel en luchtdicht verpakt afgevoerd worden naar een erkend afvalpunt (recyclagepark). Daar moeten ze voorzichtig in de container voor asbestafval worden gelegd. Op het recyclagepark worden uitsluitend hechtgebonden asbestmaterialen aanvaard. Niet-hechtgebonden asbestmaterialen kunnen enkel bij een erkend asbestverwijderaar of asbestafvalverwerker worden aangeboden.

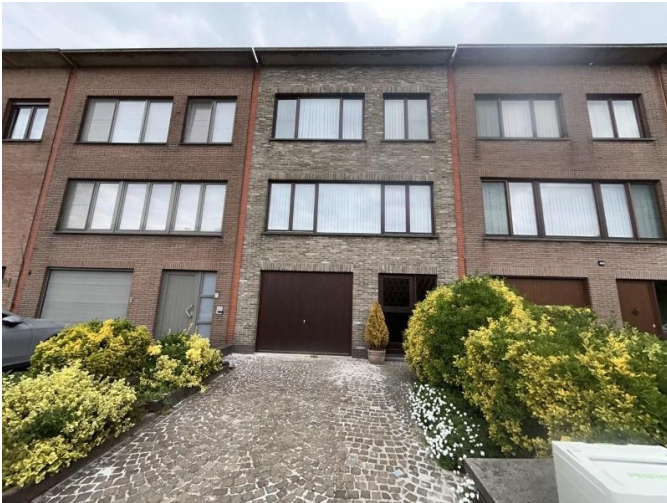
Situeringfoto

Tijdelijke beperking

Reden: Het te onderzoeken materiaal situeert zich hoger dan 3,50 m te rekenen vanaf een veilige ondergrond

Uitleg van de asbestdeskundige: Roofing niet kunnen bemonsteren

Het was niet mogelijk om een monster te nemen van de roofing dak niet bereikbaar van op begane grond. Het kan niet uitgesloten worden dat de roofing asbest bevat, hoewel de kans hierop klein is.

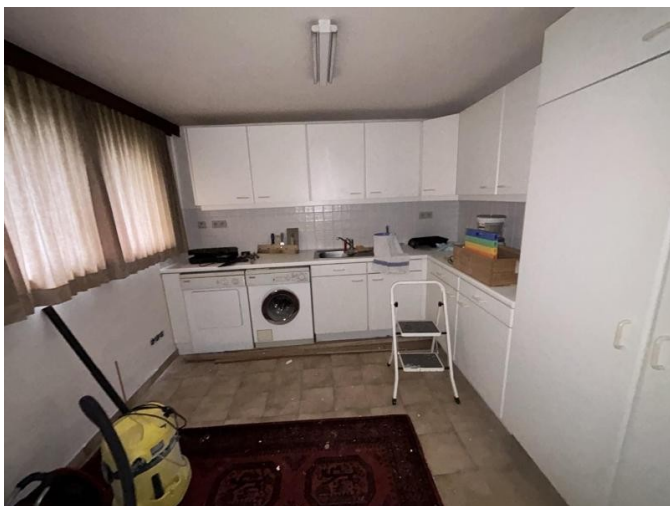
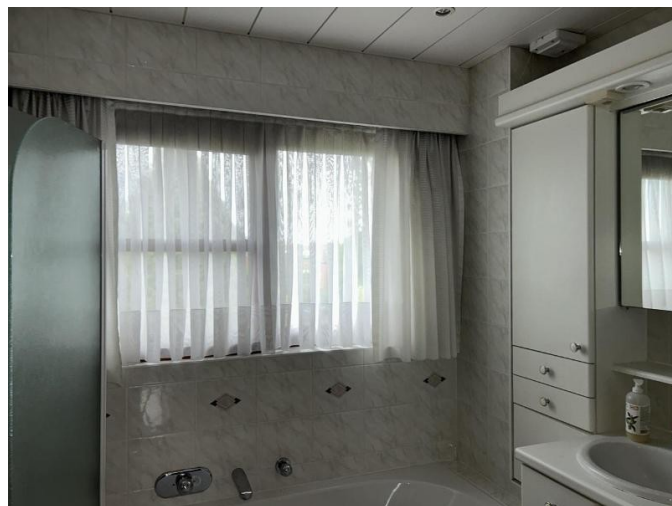
Asbestverdachte lijm bij Faiencetegels

In uitzonderlijke gevallen kan de lijm waarmee deze zijn vastgehecht asbesthoudend zijn. Gezien het een niet-destructief onderzoek betreft, werd er geen staal genomen. Bij afbraak van deze tegels, is het aangewezen deze lijm laag te laten analyseren op de aanwezigheid van asbest

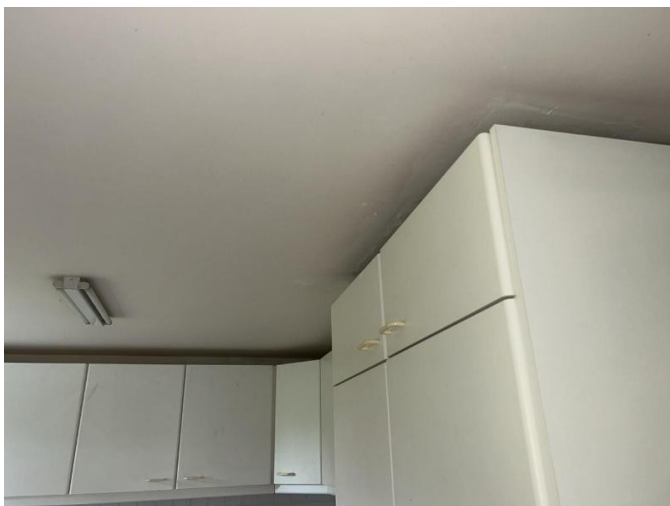
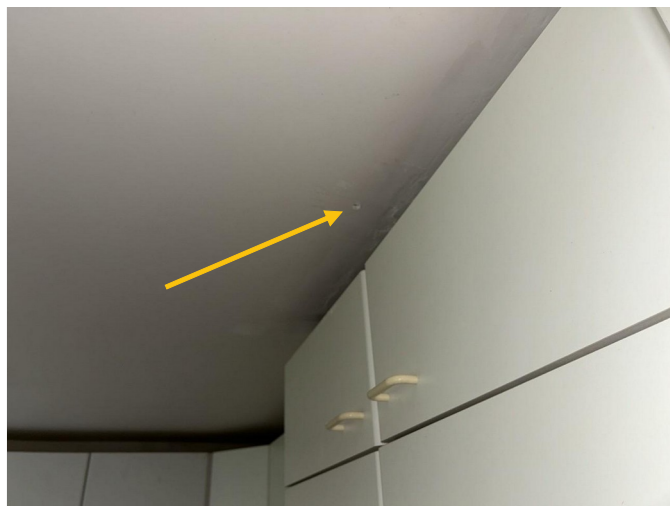
Fiche 5: Pleisterwerk aan de plafonds

Geen asbest

#	Type	Referentie	Resultaat
5.1	Mengmonster	02	Geen asbest

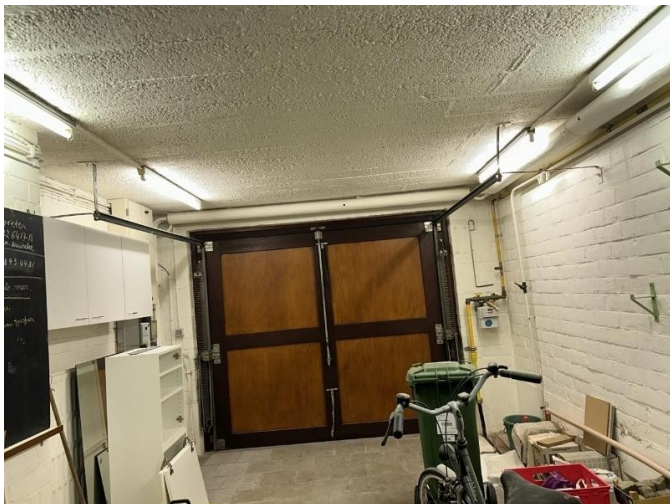
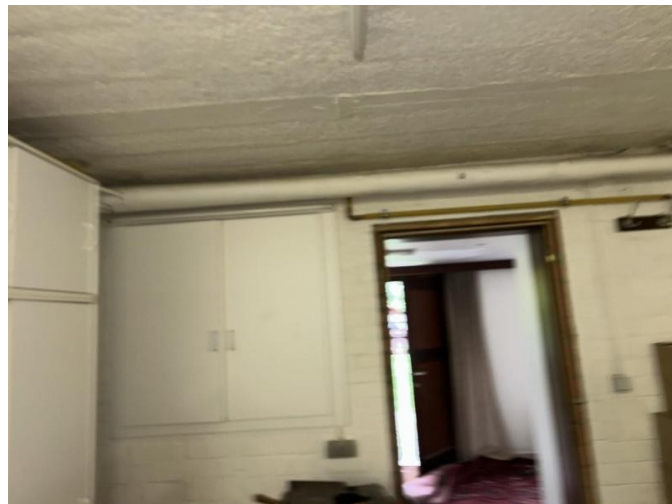
Geen asbest

#	Type	Referentie	Resultaat
6.1	Mengmonster	05	Geen asbest

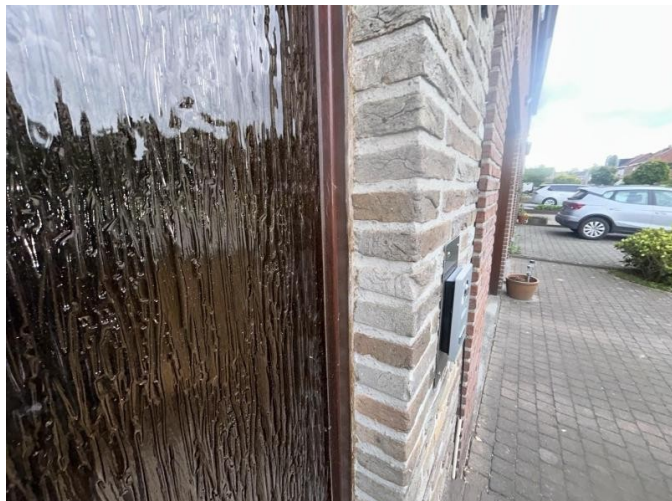
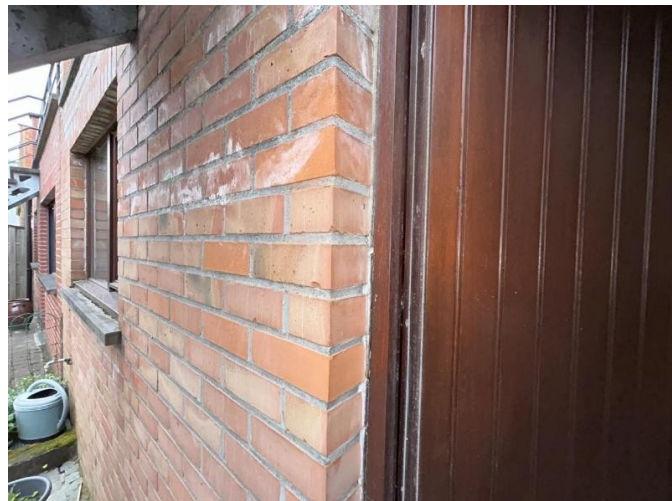
Fiche 7: Afdichting aan ramen en deuren niet asbesthoudend

Geen asbest

#	Type	Referentie	Resultaat
7.1	Puntmonster	03	Geen asbest

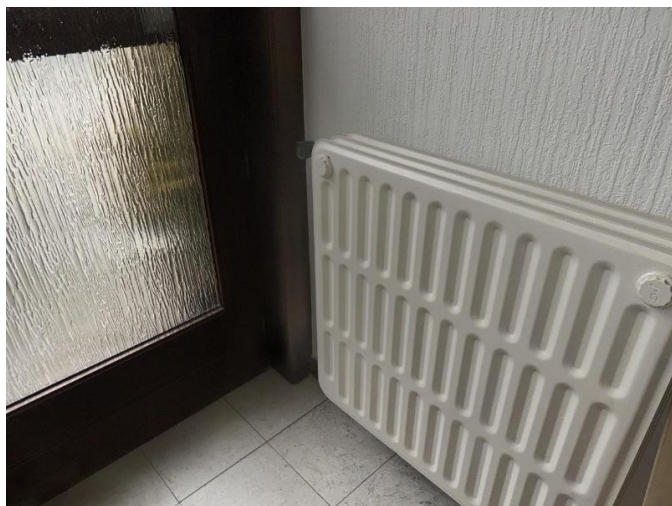
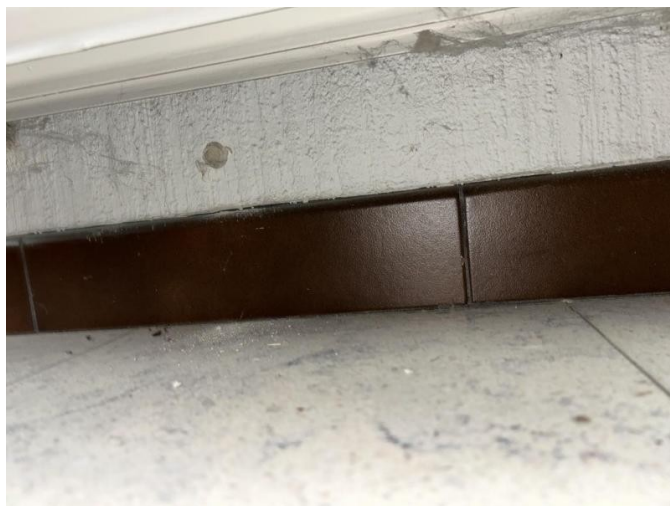
Geen asbest

#	Type	Referentie	Resultaat
9.1	Mengmonster	01	Geen asbest

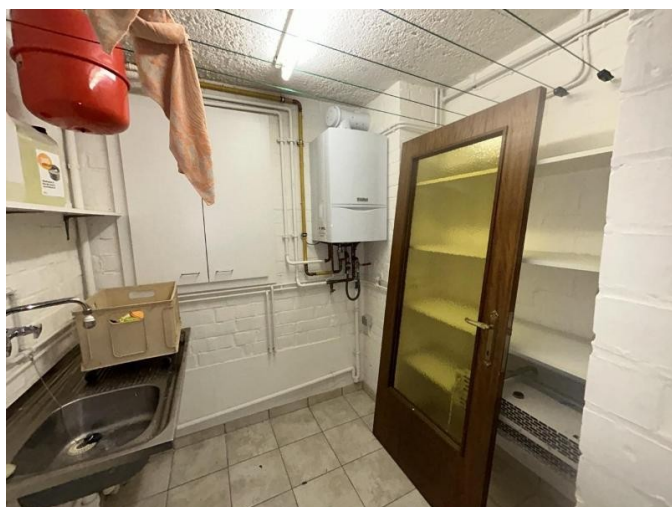
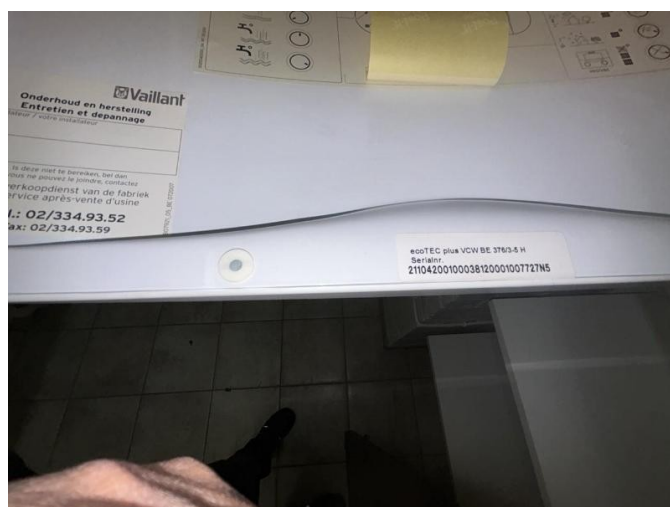
Beschrijving	Notitie	Terug te vinden op plannen
Fiche 10: Dichtingen in CV-installatie	CV-Installatie MERK Vaillant bouwjaar 2010. Omwille van het bouwjaar mogen de dichtingen van de CV-installatie als asbestvrij beschouwd worden (asbestvrij vanaf 1999). Het bewijsstuk is opgeladen in de databank	Plan 1.1: GVL
Fiche 11: Rookgaskanaal	<p>Tijdens het plaatsbezoek werd de rookgasafvoer visueel geïnspecteerd. De zichtbare schouw bestaat uit een gladde, metalen of kunststof rookgasbuis met fabrieksmatige verbindingselementen. Er werden geen vezelcementbuizen, asbesthoudende schouwelementen of vezelachtige afdichtingsmaterialen vastgesteld.</p> <p>Het materiaal vertoont geen typische kenmerken van asbestcement (zoals vezelstructuur, cementgebonden matrix of verweerde vezelblootstelling). De uitvoering is consistent met moderne metalen of kunststof rookgasafvoersystemen.</p> <p>Op basis van visuele beoordeling en materiaalherkenning wordt de schouw als niet-asbestverdacht beoordeeld.</p>	-
