Asbestinventarisatetest

Leugstraat 161, 2630 Aartselaar

Attestnummer : 20260520-000225.000

Asbestveilig (maar niet asbestvrij)

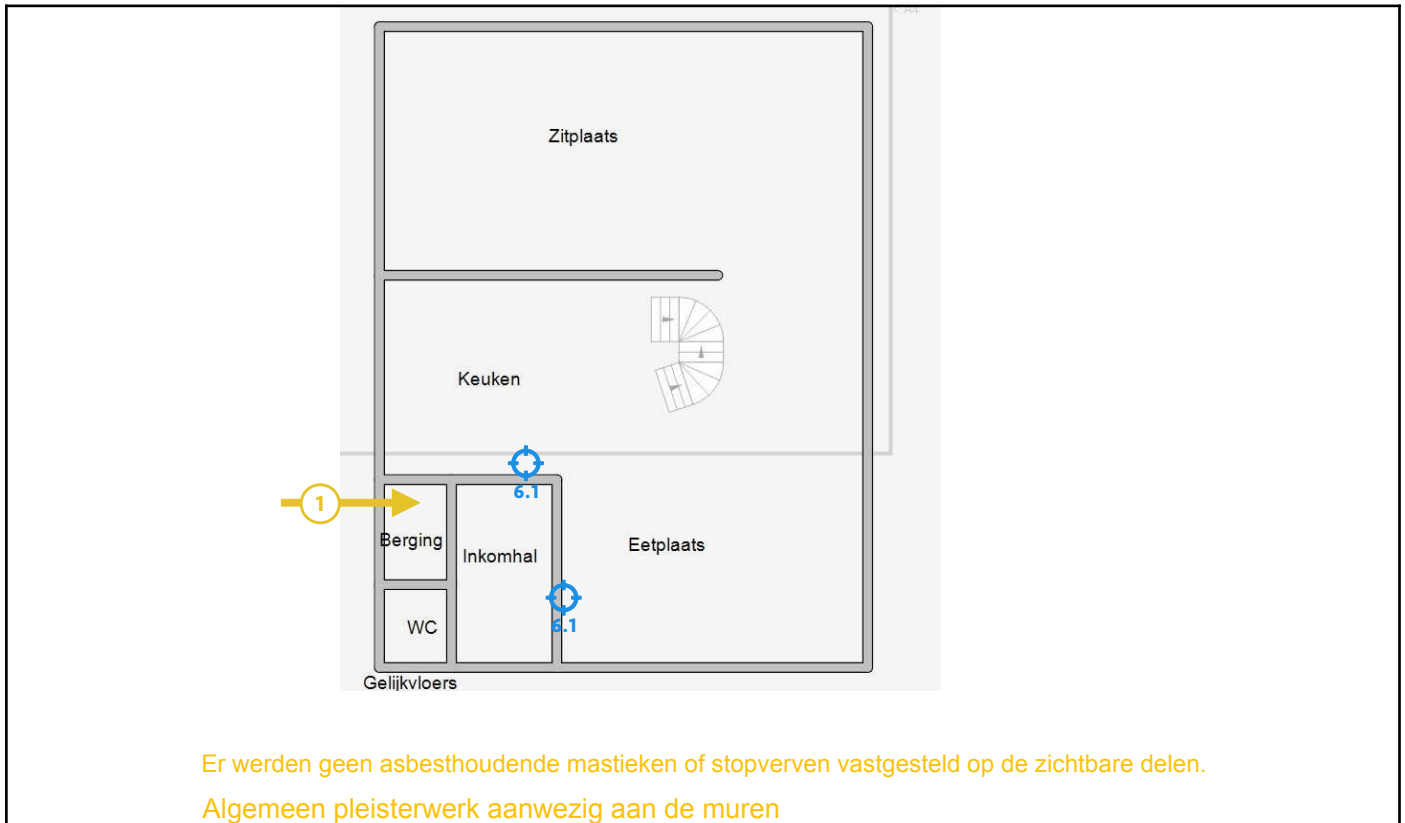
Plan 1.1: Gvl

Beschrijving	Type	Actie
1. Bakeliet asbestverdacht(IP2)	Asbestmateriaal	Zorgvuldig beheren
6. Pleisterwerk aan de muren	Geen asbest	-
6.1 Code: 01	Mengmonster	-
8. Afdichting aan ramen en deuren	Overige ruimte of materiaal	-

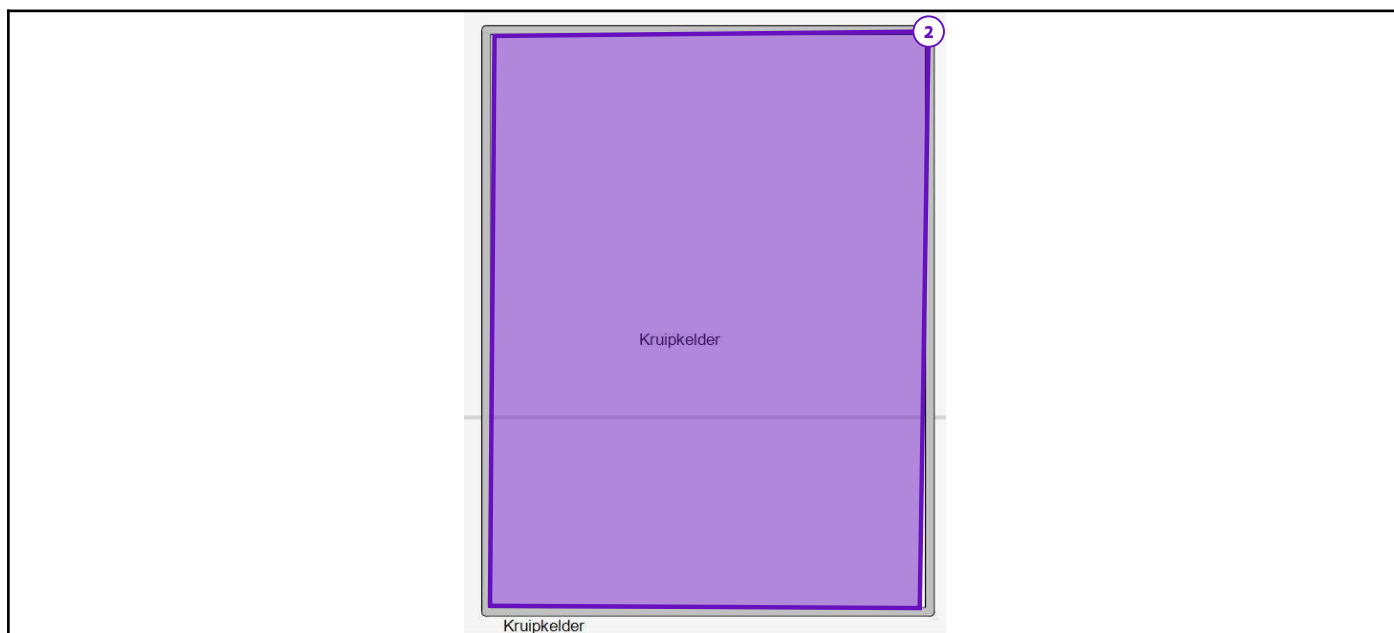
Plan 1.4: Kruipkelder

Beschrijving	Type	Actie
2. Kruipkelder	Beperking	-

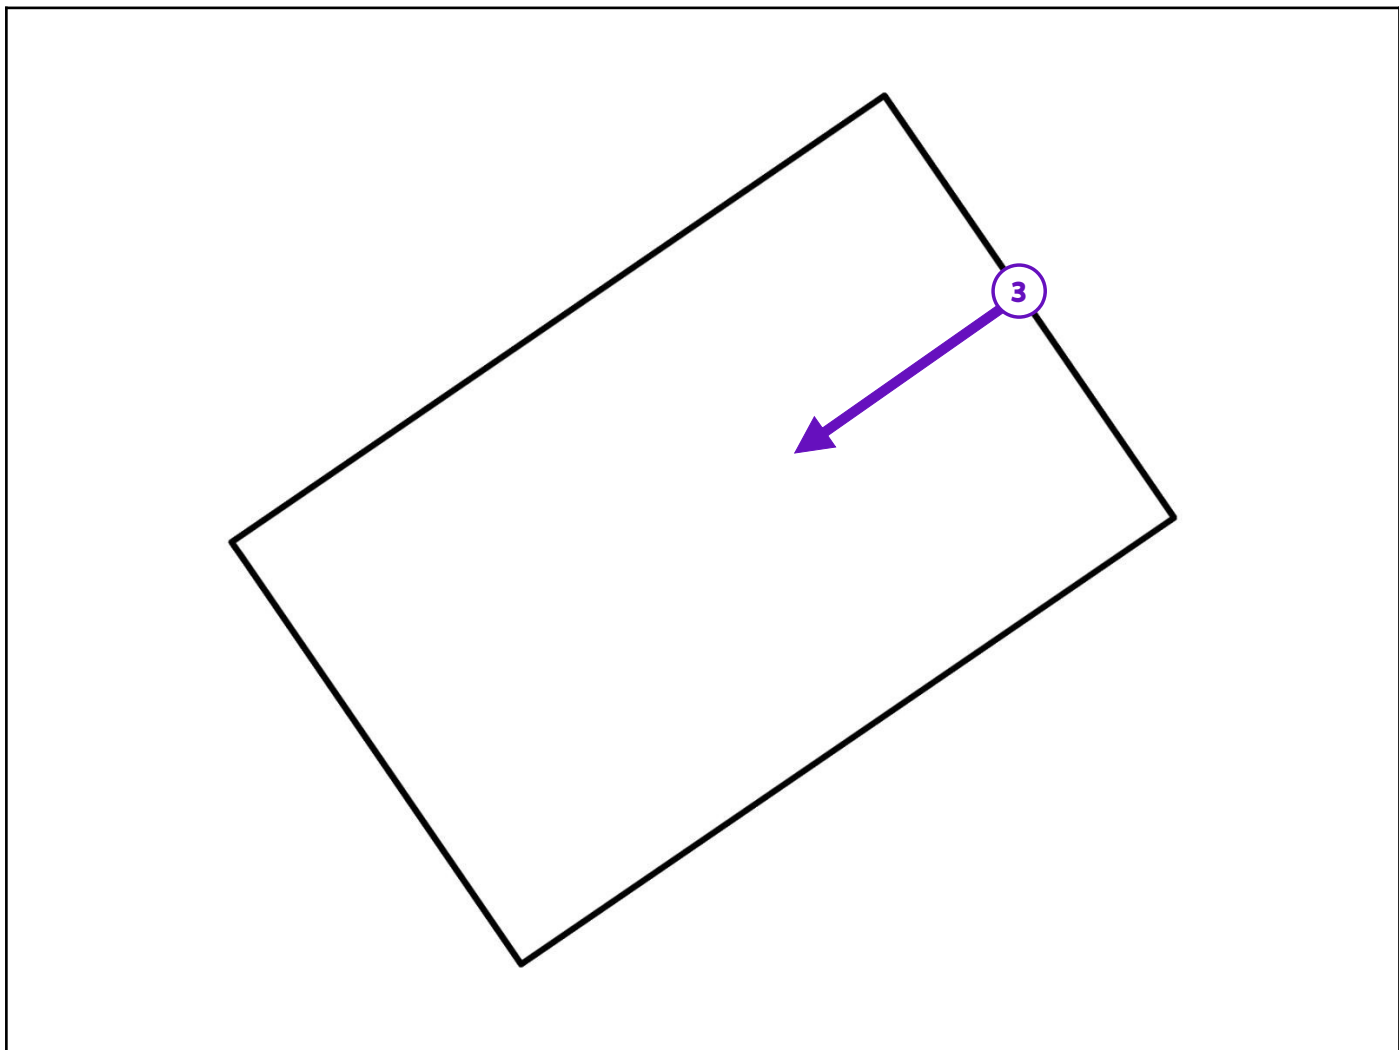
Plan 1.5: Dak Plan

Beschrijving	Type	Actie
3. Schoorsteen rookgaskanaal.	Beperking	-

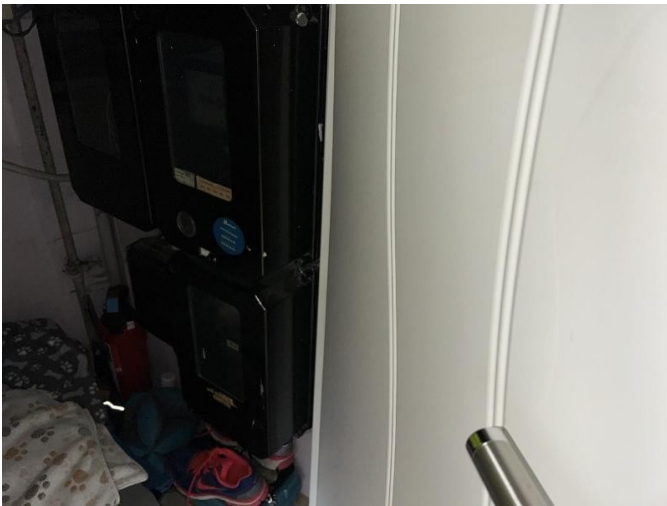
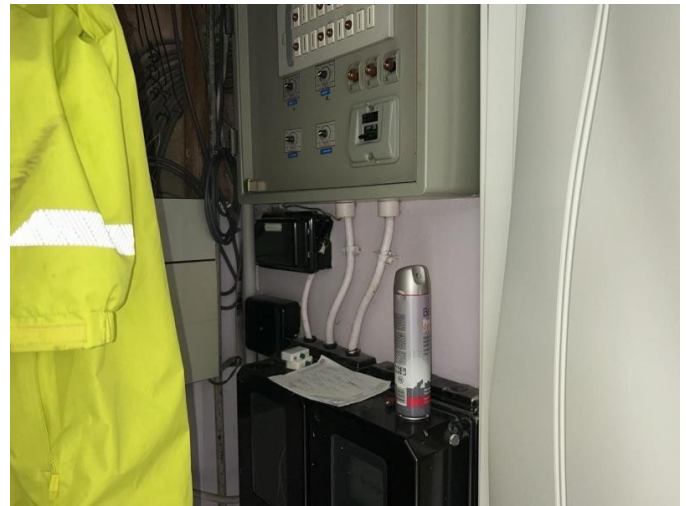
Het asbestmateriaal valt onder de mijlpaal van 2040.

Eindbeoordeling materiaalrisico	Laag materiaalrisico en/of verlaagde kans op vezelvrijgave
---------------------------------	--

Gebondenheid	Categorie 1: hechtgebonden in oorsprong
Asbestsoort (vezeltype)	Crocidoliet aanwezig
Asbestconcentratie	Laag (< 50%)
Afschermingsgraad van het gehele materiaal	Geheel of deels vrij aan de binnenlucht, maar geen contact met binnenluchtstromen
Toestand van het materiaal	Onbeschadigd, niet verweerd

Beschrijving	Bakeliet asbestverdacht(IP2)
Omgeving	Binnen
Primaire drager	Communicatie en elektrische infrastructuur en uitrusting
Asbestmateriaal	Plaat, paneel, tablet - Type Bakeliet
Bindmiddel van asbestmateriaal	Kunststof of -hars
Gebondenheid op basis van bindmiddel	Hecht
Hoeveelheid (oppervlakte - dikte - aantal)	<ul style="list-style-type: none"> • 0,50 m² - 0,30 cm - 1 stuk
Totaal volume	0,002 m ³
Eenvoudig bereikbaar	Ja
Bevestigingswijze	<ul style="list-style-type: none"> • Geschroefd
Identificatiemethode	<p>De asbestdeskundige beoordeelt het materiaal als asbestverdacht en dus asbesthoudend, en dit zonder monstername.</p> <p>Motivatie: De monstername brengt andere schade aan dan schade die inherent is aan de monstername.</p>
Destructieve handeling voor identificatie	Nee
Opmerking	<p>Tijdens de inspectie werden bakelieten tellers en zekeringskasten vastgesteld. Gezien de ouderdom en het type materiaal bestaat de mogelijkheid dat deze componenten asbesthoudend zijn.</p> <p>De onderzochte bakelietcomponenten worden beschouwd als asbestverdacht zolang ze intact blijven.</p> <p>Indien de installatie in de toekomst wordt vernieuwd, dienen de onderdelen voorzichtig verwijderd te worden door erkend personeel na spanningsloosstelling, met respect voor de regelgeving inzake veilig werken aan elektrische installaties en afvalbeheer.</p> <p>Geen onmiddellijke saneringsmaatregelen vereist.</p>

- Zorg voor een veilig beheer. Vermijd het beschadigen van het asbestmateriaal. Controleer de toestand jaarlijks op wijzigingen.
- Voer bijkomende staalname(s) uit.

- Eenvoudige handelingen: mag via doe-het-zelf of door werknemer(s) met opleidingsattest eenvoudige handelingen
Motivatie

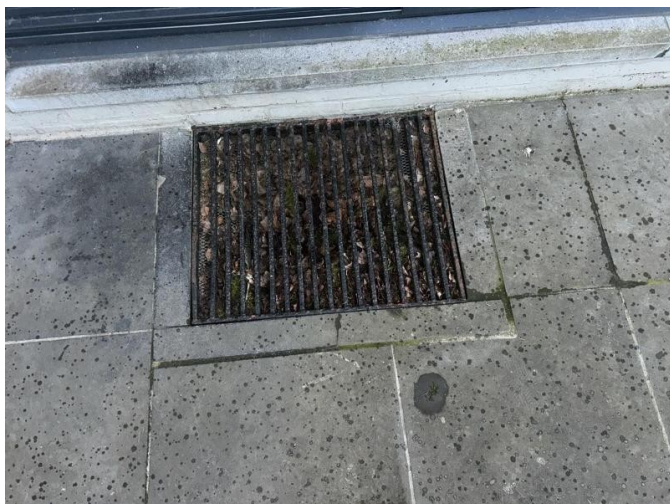
Situeringfoto

Permanente beperking

Reden: Het onderzoek kan niet uitgevoerd worden binnen de bepalingen van de Welzijnswet

Uitleg van de asbestdeskundige: Besloten ruimte

De ruimte kon niet onderzocht worden. Het is een besloten ruimte waar, door onvoldoende ventilatie, te weinig zuurstof of gevaarlijke gassen aanwezig kunnen zijn.

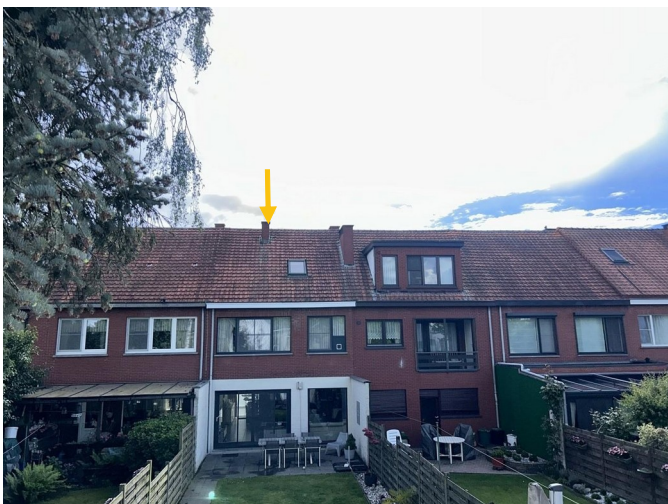
Situeringfoto

Tijdelijke beperking

Reden: Het te onderzoeken materiaal situeert zich hoger dan 3,50 m te rekenen vanaf een veilige ondergrond

Uitleg van de asbestdeskundige: Het rookgaskanaal is niet beoordeeld. Aan de binnenzijde is de kachel aangesloten. Aan de buitenzijde is het hoger dan 3,5 meter om de schoorsteen te inspecteren. Het is niet zichtbaar of er een asbestverdacht rookgaskanaal aanwezig is in de schoorsteen. Conform ons inspectieprotocol mogen wij een beperking inroepen voor hoogtes hoger dan 3,5 m. Indien men dit wil laten onderzoeken, dient er een nieuwe afspraak gemaakt te worden en moet er een hoogtewerker voorzien worden, evenals iemand die bevoegd is om deze te bedienen en eventueel een techniek die de al dan niet aanwezige schouwhoek kan afnemen en weer terugplaatsen.

(Asbest)materiaal	Rookgaskanaal
Karakterisatie	Asbest (verdacht)
Primaire drager	HVAC infrastructuur en uitrusting

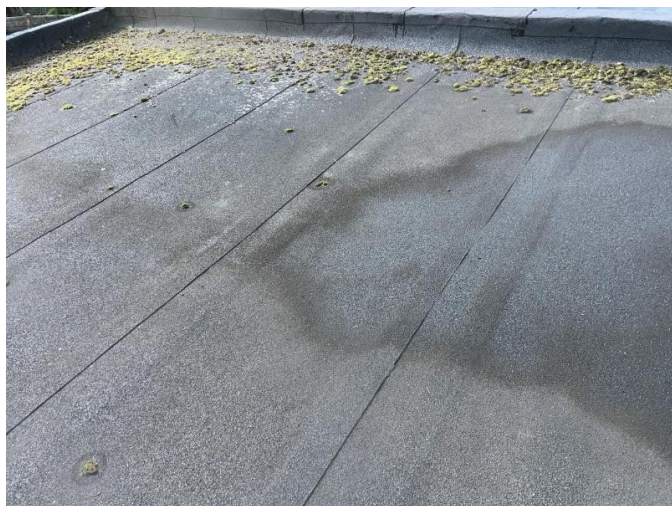
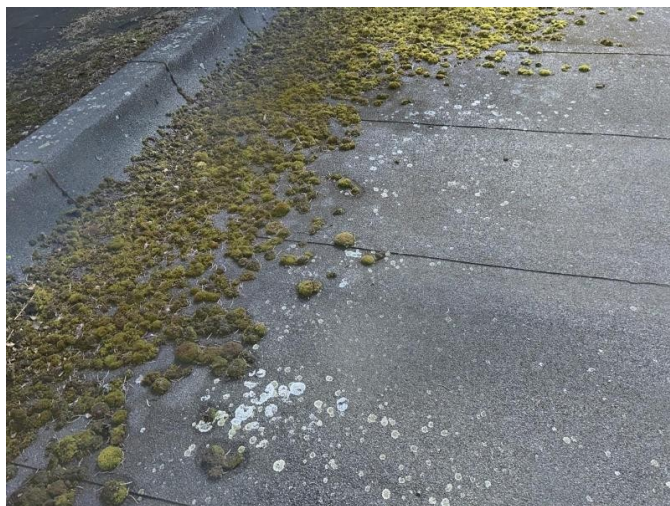
Fiche 4: Dakbedekking Roofing garage

Geen asbest

#	Type	Referentie	Resultaat
4.1	Puntmonster	03	Geen asbest

Ter hoogte van het platte dak werd een dakafdichting in roofing (bitumineuze dakbedekking) vastgesteld. Gezien het type toepassing en de ouderdom van de constructie werd deze dakbedekking in eerste instantie als potentieel asbestverdacht beoordeeld.

Van de aanwezige roofing werd een representatief staal genomen en geanalyseerd door een erkend laboratorium. Uit het analysesresultaat blijkt dat er geen asbestvezels werden aangetroffen in het bemonsterde materiaal. Op basis van deze analyse wordt de onderzochte roofing als niet-asbesthoudend beoordeeld.

Het negatieve analysesresultaat kan worden geëxtrapoleerd naar gelijkaardige, visueel homogene toepassingen van roofing binnen hetzelfde inspectiegebied.

Onder de zichtbare roofing kunnen zich echter andere daklagen of oudere dakafdichtingen bevinden die tijdens het plaatsbezoek niet zichtbaar of inspecteerbaar waren. Bij renovatie- of sloopwerken wordt aangeraden deze onderliggende lagen bijkomend te laten onderzoeken op de mogelijke aanwezigheid van asbest alvorens de werken aan te vatten.

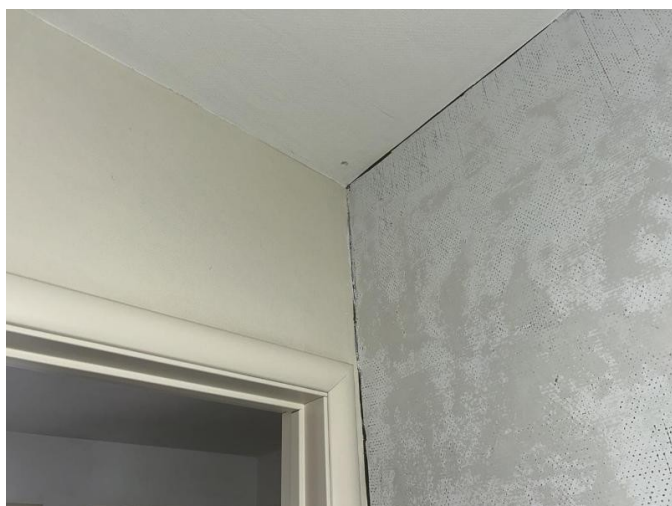
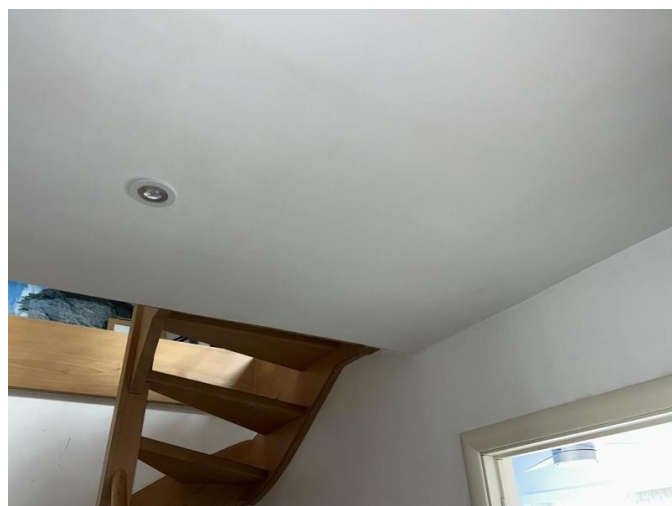
Geen asbest

#	Type	Referentie	Resultaat
5.1	Mengmonster	02	Geen asbest

Beschrijving	Pleisterwerk aan de plafonds
Omgeving	Binnen
Primaire drager	Binnenwand
Bindmiddel van materiaal	Gips - kalk
Gebondenheid op basis van bindmiddel	Niet-hechtgebonden
Hoeveelheid (oppervlakte - dikte - aantal)	• 120,00 m ² - 1,00 cm - 1 stuk
Totaal volume	1,20 m ³
Identificatiemethode	Een monstername door de asbestdeskundige met laboanalyse door een asbestlabo.
Destructieve handeling voor identificatie	Nee
Opmerking	<p>De hoeveelheid is een schatting en kan afwijken van de werkelijke toestand.</p> <p>(de opgegeven hoeveelheden mogen niet gebruikt worden als maatstaf van heffing).</p> <p>Waar mogelijk wordt staalname uitgevoerd conform het inspectieprotocol.</p> <p>Natte ruimte: Geen</p> <p>Droge ruimte: Slaapkamer achtergevel</p> <p>Traphal/hal: 1stetraphal</p> <p>CV-ruimte/lokaal: niet aanwezig</p>

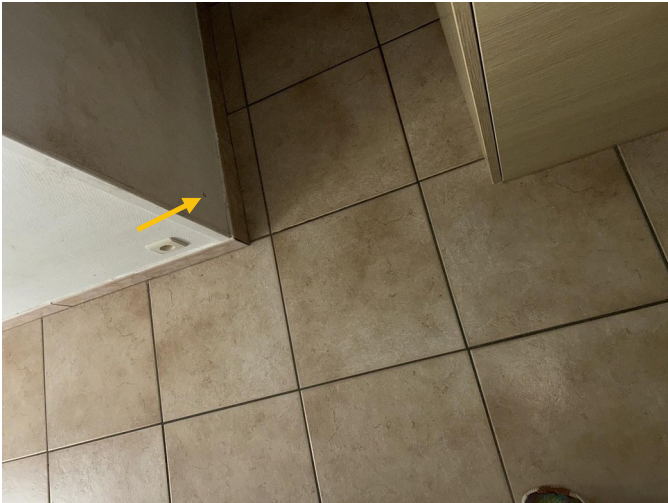
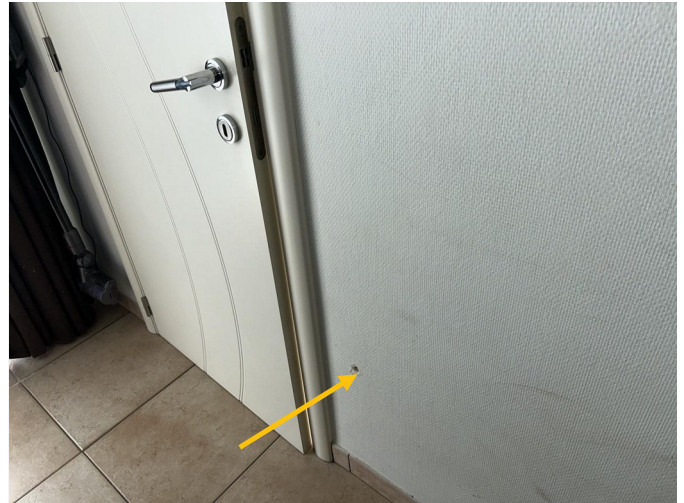
Fiche 6: Pleisterwerk aan de muren

Geen asbest

#	Type	Referentie	Resultaat
6.1	Mengmonster	01	Geen asbest

Beschrijving	Pleisterwerk aan de muren
Omgeving	Binnen
Primaire drager	Binnenwand
Bindmiddel van materiaal	Gips - kalk
Gebondenheid op basis van bindmiddel	Niet-hechtgebonden
Hoeveelheid (oppervlakte - dikte - aantal)	• 280,00 m ² - 1,00 cm - 1 stuk
Totaal volume	2,80 m ³
Identificatiemethode	Een monstername door de asbestdeskundige met laboanalyse door een asbestlabo.
Destructieve handeling voor identificatie	Nee
Opmerking	<p>De hoeveelheid is een schatting en kan afwijken van de werkelijke toestand.</p> <p>(de opgegeven hoeveelheden mogen niet gebruikt worden als maatstaf van heffing).</p> <p>Waar mogelijk wordt staalname uitgevoerd conform het inspectieprotocol.</p> <p>Natte ruimte: Keuken</p> <p>Droge ruimte: Eetkamer</p> <p>Traphal/hal: Traphal 1ste verdieping</p> <p>CV-ruimte/lokaal: niet aanwezig</p>

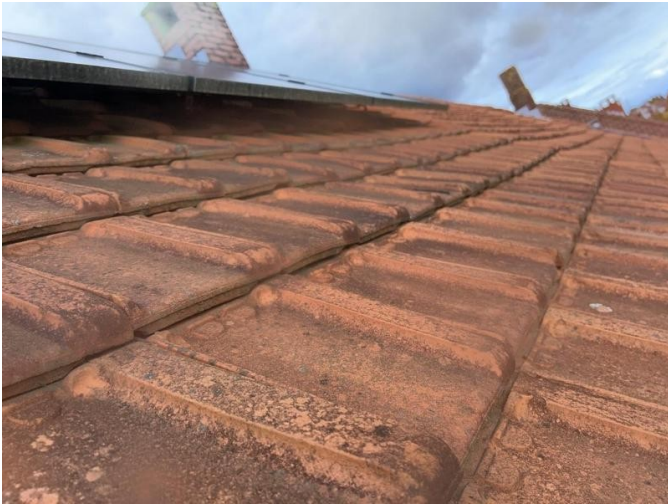
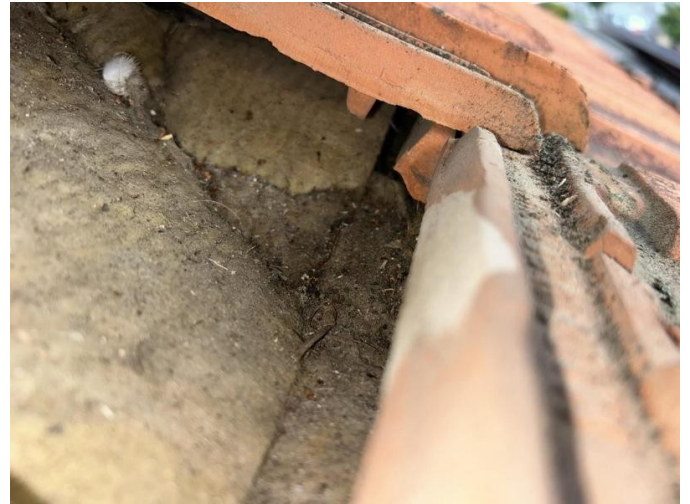
Beschrijving	Notitie	Terug te vinden op plannen
Fiche 7: Onderdak niet asbesthoudend	<p>Ter hoogte van het hellend dak werd een onderdak vastgesteld bestaande uit een kunststof/plastic folie. Op basis van de visuele kenmerken (soepele folie, dunne kunststof structuur) en de typische toepassing betreft dit een modern dampopen onderdakfolie.</p> <p>Dergelijke kunststof folies worden geproduceerd uit synthetische materialen (bijvoorbeeld polyethyleen of polypropyleen) en bevatten volgens de huidige kennis geen asbestvezels. Het aangetroffen materiaal vertoont bovendien geen kenmerken die typerend zijn voor historische asbesthoudende onderdakplaten of -panelen.</p> <p>Op basis van het uiterlijk, materiaaltipe en toepassing wordt dit onderdak daarom als niet-asbestverdacht beoordeeld. Er werd geen staalname uitgevoerd, aangezien de toepassing duidelijk herkenbaar is als kunststof folie.</p> <p>Bij eventuele renovatie- of sloopwerken wordt wel aanbevolen om onderliggende of niet-zichtbare lagen van het dakpakket te controleren, aangezien onder dit onderdak nog oudere dakmaterialen aanwezig kunnen zijn die momenteel niet visueel inspecteerbaar zijn.</p>	-

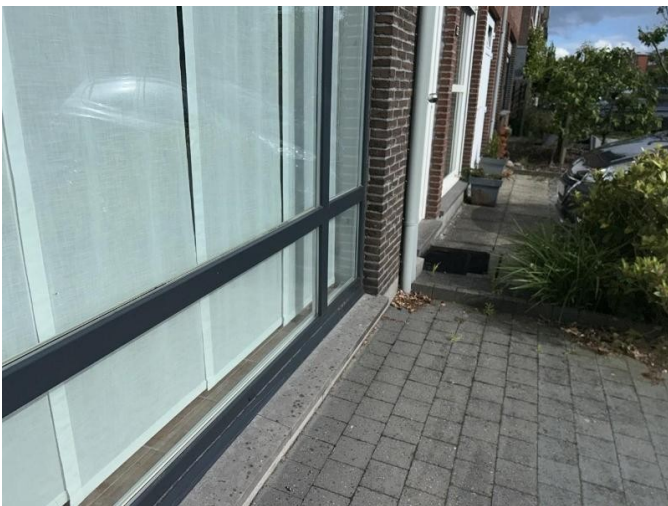
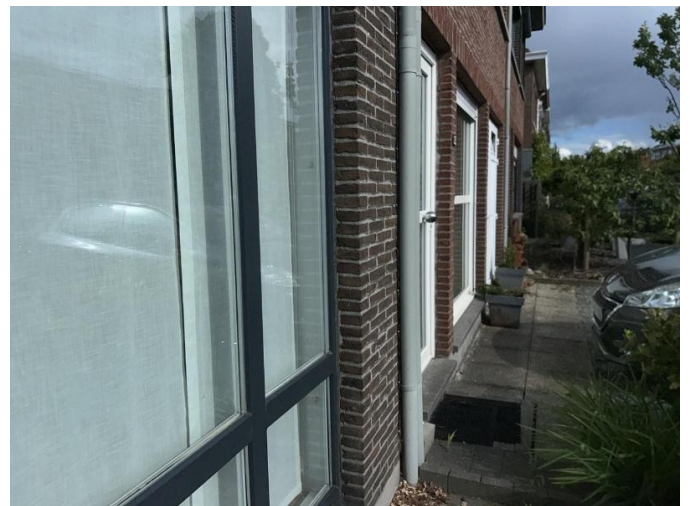
Fiche 8: Afdichting aan ramen en deuren	De afdichting aan ramen en deuren tussen het kader en het glas bestaat uit rubber. De aansluiting tussen het raamkader en de gevel is afgewerkt met siliconekit. Er werden geen asbesthoudende mastieken of stopverven vastgesteld op de zichtbare delen.	Plan 1.1: Gvl Plan 1.2: 1ste verdieping
