Asbestinventarisatetest

Peter Benoitlaan 15/C1, 2630 Aartselaar

Attestnummer : 20260612-000030.000

Uitgegeven op : 12.06.2026

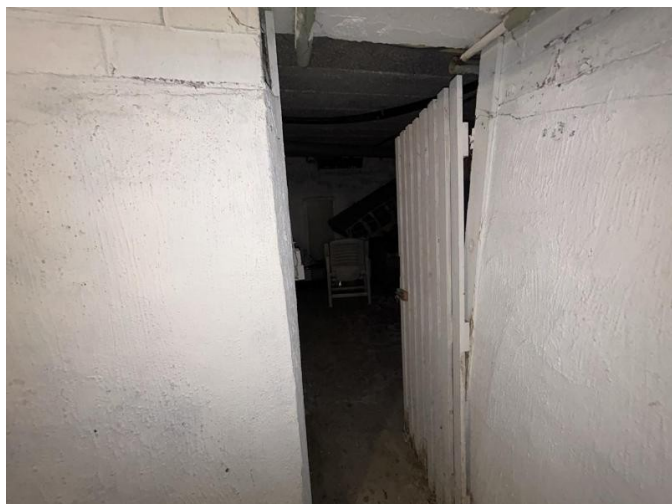
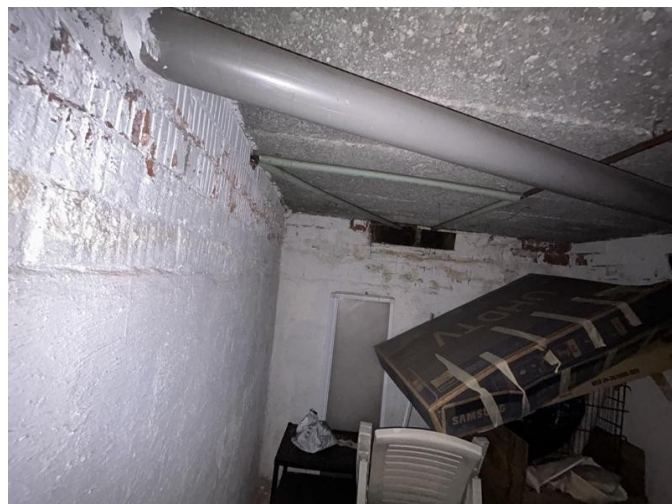
Informatie over een niet-asbestverdacht materiaal

geen asbestverdachte materialen vastgesteld

Basis voor advies	De asbestdeskundige beoordeelt het materiaal als niet-asbestverdacht.
-------------------	---

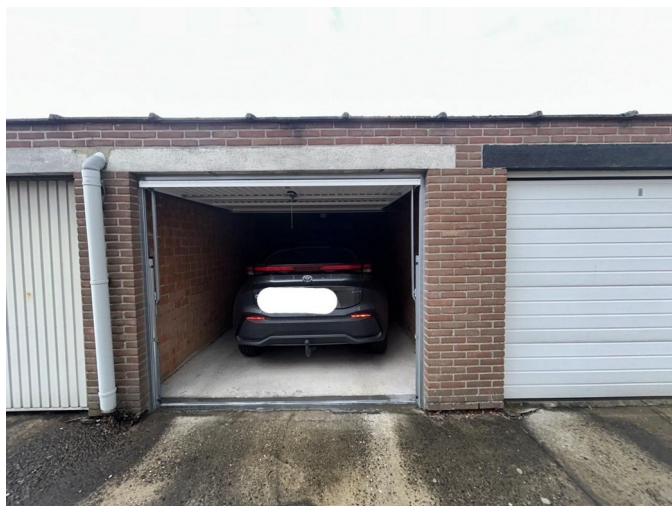
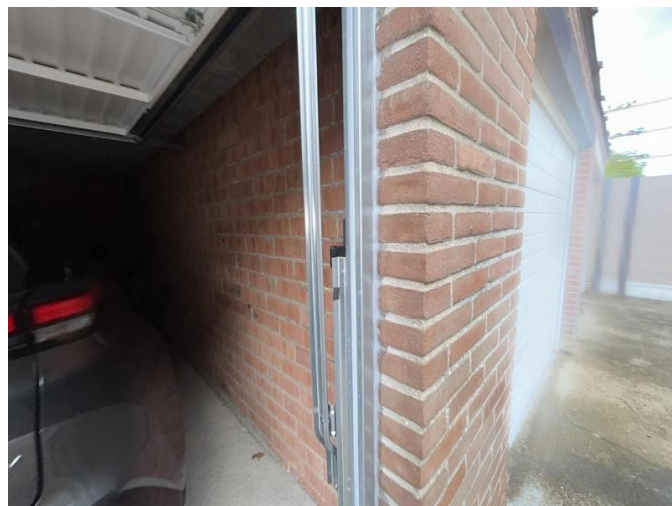
Informatie over een niet-asbestverdacht materiaal

geen asbestverdachte materialen vastgesteld

Basis voor advies	De asbestdeskundige beoordeelt het materiaal als niet-asbestverdacht.
--------------------------	---

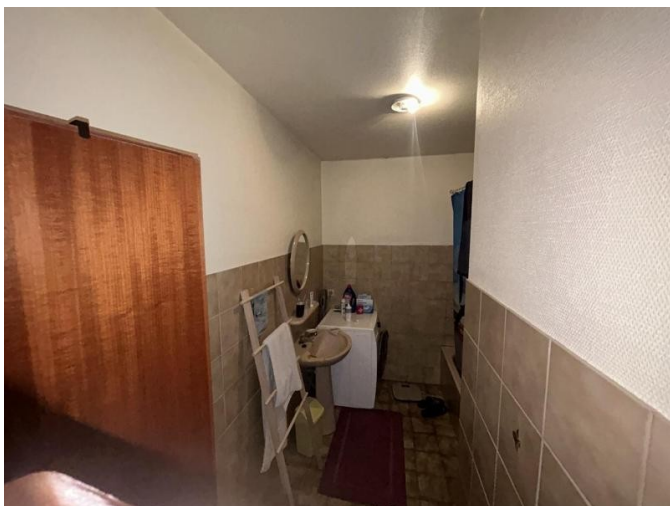
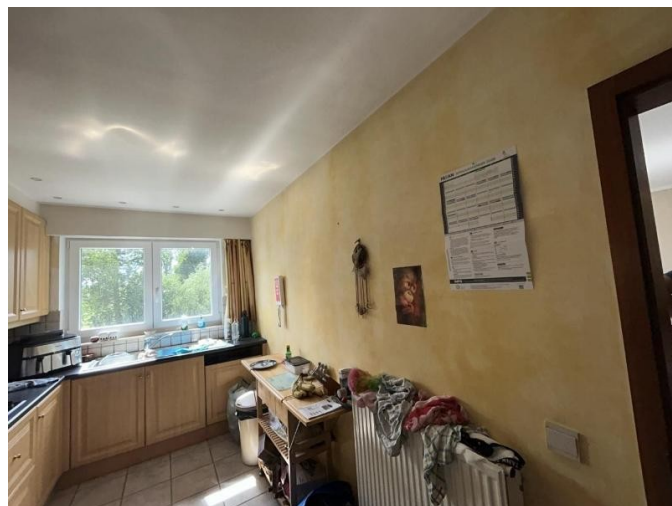
Asbestverdachte lijm bij Faiencetegels

In uitzonderlijke gevallen kan de lijm waarmee deze zijn vastgehecht asbesthoudend zijn. Gezien het een niet-destructief onderzoek betreft, werd er geen staal genomen. Bij afbraak van deze tegels, is het aangewezen deze lijm laag te laten analyseren op de aanwezigheid van asbest

Basis voor advies	Beoordeling op basis van expertise, zonder een vaststelling door de asbestdeskundige.
Primaire drager	Binnenwand
(Asbest)materiaal	In-situ afwerkingslagen - Lijm laag
Bindmiddel	Lijm
Gebondenheid bindmiddel	Hecht

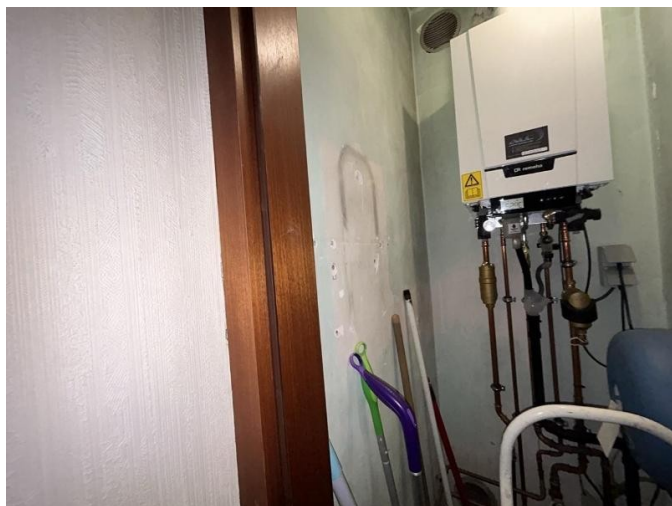
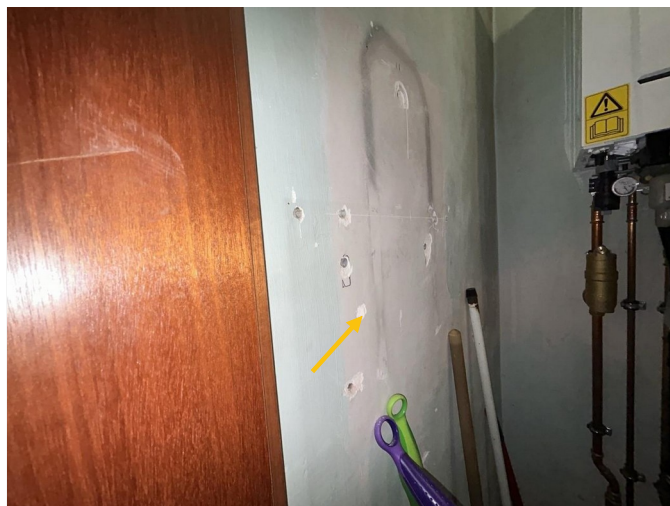
Fiche 4: Pleisterwerk aan de muren

Conclusie

Geen asbest

#	Type	Referentie	Resultaat
4.1	Mengmonster	01	Geen asbest

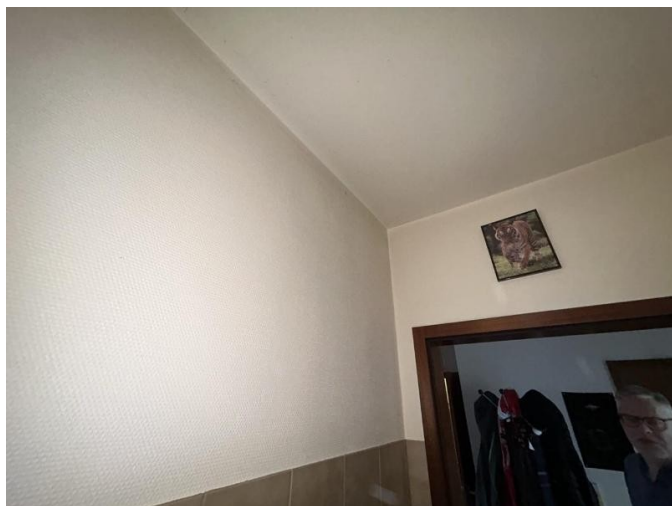
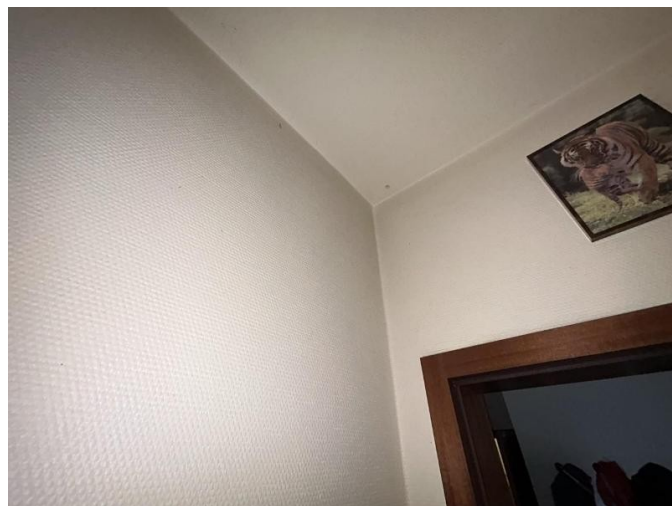
Conclusie

Geen asbest

#	Type	Referentie	Resultaat
5.1	Mengmonster	02	Geen asbest

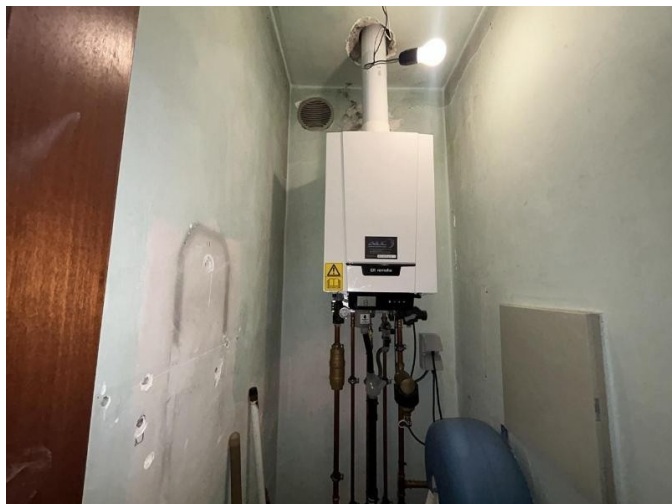
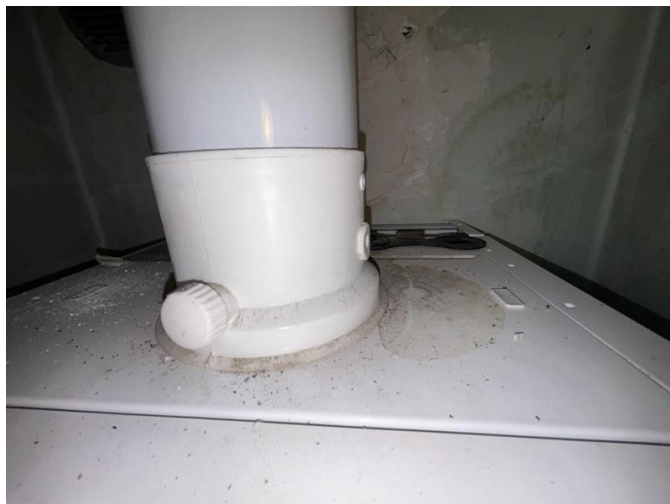
Beschrijving	Notitie	Terug te vinden op plannen
Fiche 6: Rookgaskanaal appartement	<p>Het rookgaskanaal maakt vermoedelijk deel uit van een collectieve schouw of gemeenschappelijk afvoerkanaal in het gebouw. Deze gemeenschappelijke infrastructuur is niet toegankelijk vanuit de privatieve delen van het appartement en valt buiten het niet-destructieve onderzoeksdomein van deze inventaris.</p> <p>Er werden geen aanwijzingen van asbesthoudende materialen vastgesteld aan de zichtbare delen (aansluitpunt op ketel).</p> <p>Deze zone wordt opgenomen als niet-onderzoekbare gemeenschappelijke zone conform de OVAM-richtlijnen.</p>	-
Fiche 7: Afdichting aan ramen en deuren	<p>De afdichting aan ramen en deuren tussen het kader en het glas bestaat uit rubber. De aansluiting tussen het raamkader en de gevel is afgewerkt met siliconekit. Er werden geen asbesthoudende mastieken of stopverven vastgesteld op de zichtbare delen.</p>	-

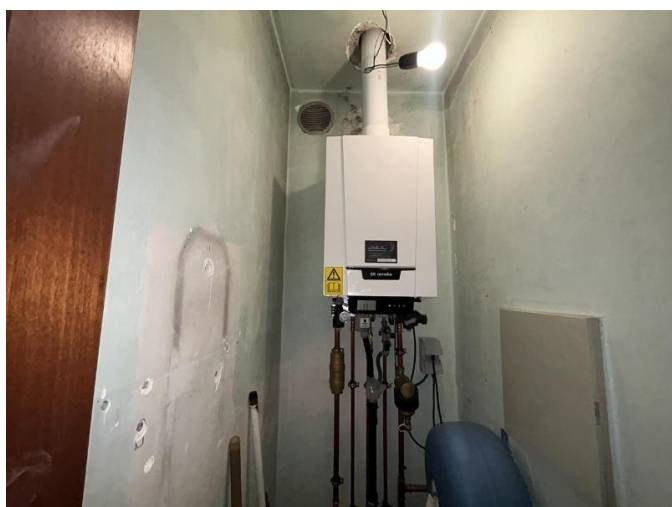
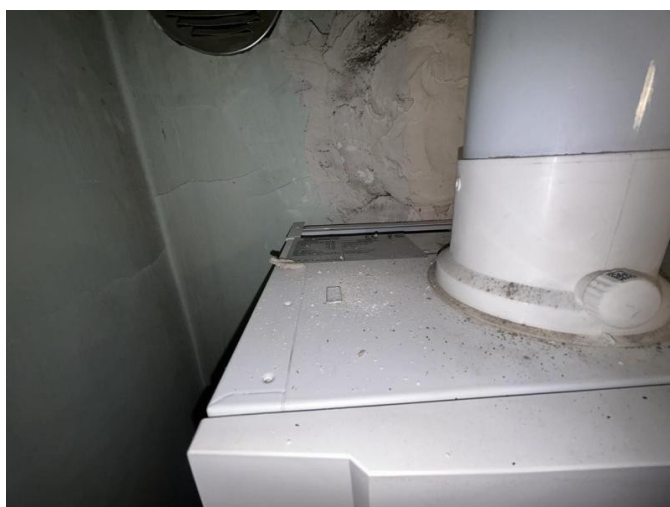
Fiche 8: Dichtingen in CV-installatie	<p>CV-Installatie MERK Rehema bouwjaar 2017. Omwille van het bouwjaar mogen de dichtingen van de CV-installatie als asbestvrij beschouwd worden (asbestvrij vanaf 1999). Het bewijsstuk is opgeladen in de databank</p>	-

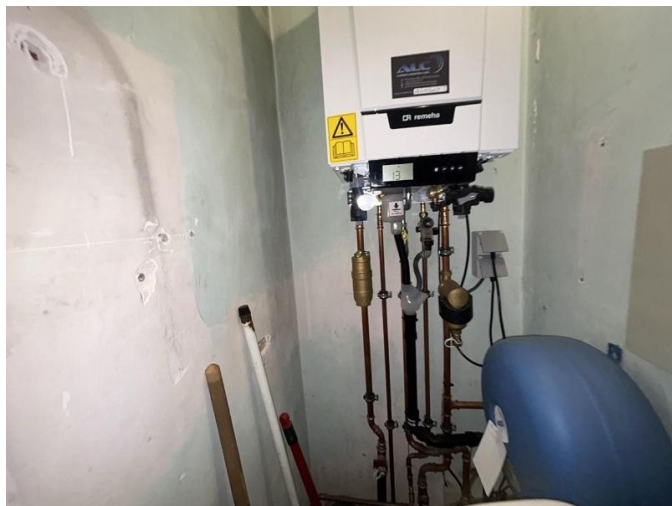
Beschrijving	Notitie	Terug te vinden op plannen
Fiche 9: leidingisolatie niet aanwezig	<p>Tijdens het plaatsbezoek werden geen geïsoleerde leidingen aangetroffen binnen het inspectiegebied. De aanwezige verwarmings- en sanitaire leidingen zijn zichtbaar uitgevoerd in metaal of kunststof zonder omhullende isolatiemantel. Er werden geen vezelachtige, koordachtige of ommantelde isolatiematerialen vastgesteld.</p> <p>Bijgevolg zijn er geen leidingisolaties die als asbestverdacht dienen te worden opgenomen in het asbestattest.</p>	-
Fiche 10: Lift niet aanwezig	<p>Tijdens het plaatsbezoek werd vastgesteld dat in het gebouw geen liftinstallatie aanwezig is. Het gebouw beschikt uitsluitend over een trappenhal voor verticale circulatie. Er werden geen liftschacht, liftmachinekamer of liftgerelateerde technische installaties aangetroffen.</p>	-
Fiche 11: Onderdak niet aanwezig	-	-
Fiche 12: Dakbedekking (GD)	<p>Dak dient te worden opgenomen in het attest gemeenschappelijke delen</p>	-
