# Asbestinventarisatattest

Helenboslaan 37/C, 2630 Aartselaar

Attestnummer : 20231205-000393.000

Uitgegeven op : 05.12.2023

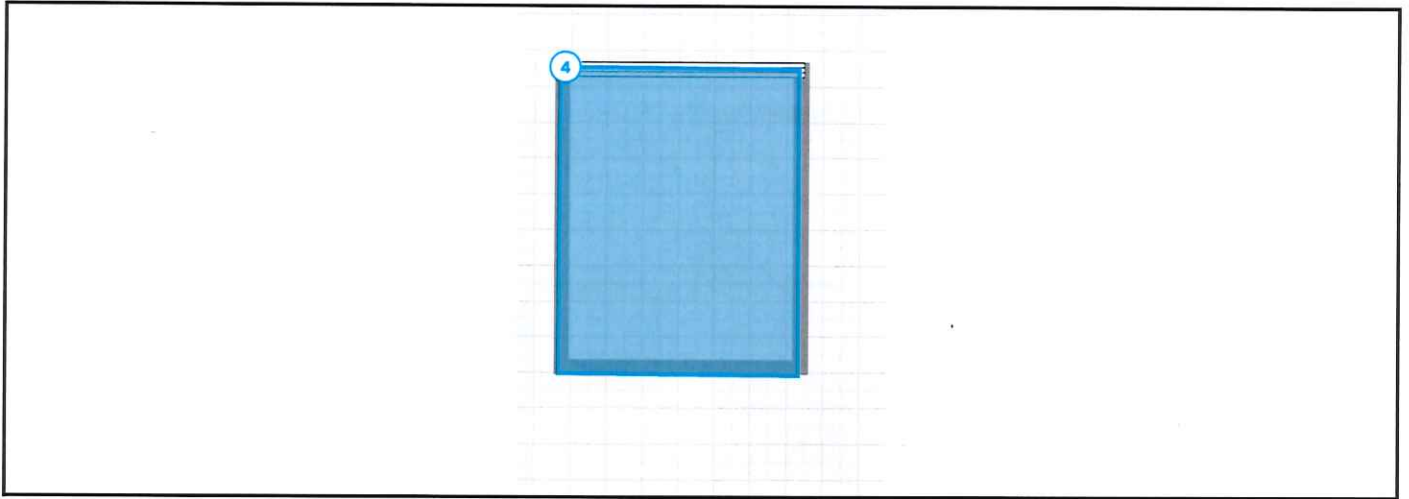
## Plan 1.1: Grondplan garage

Beschrijving	Type	Actie
4. Garage constructie	Geen asbest	-

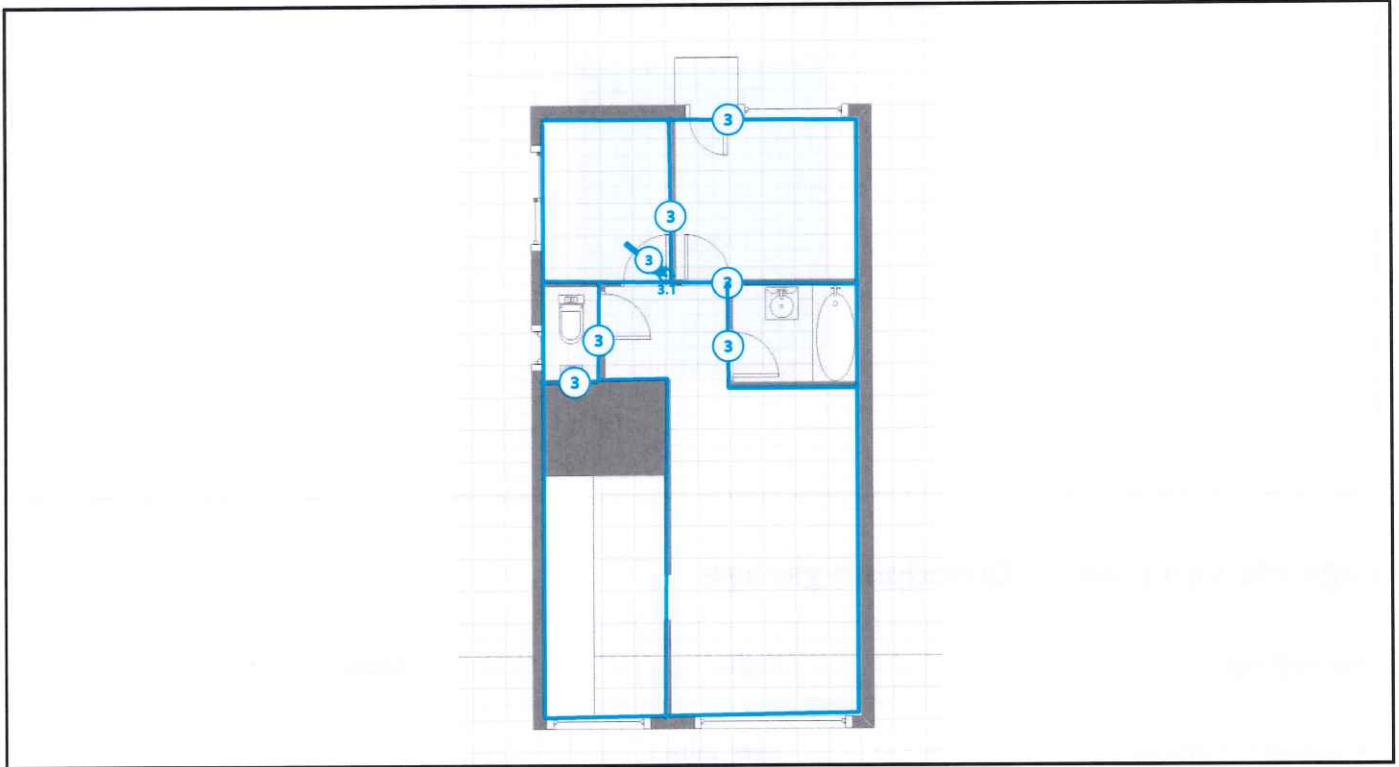
## Plan 1.2: Grondplan appartement V2

Beschrijving	Type	Actie
3. Pleisterwerk muur	Geen asbest	-
3.1 Code: ID1	Puntmonster	-

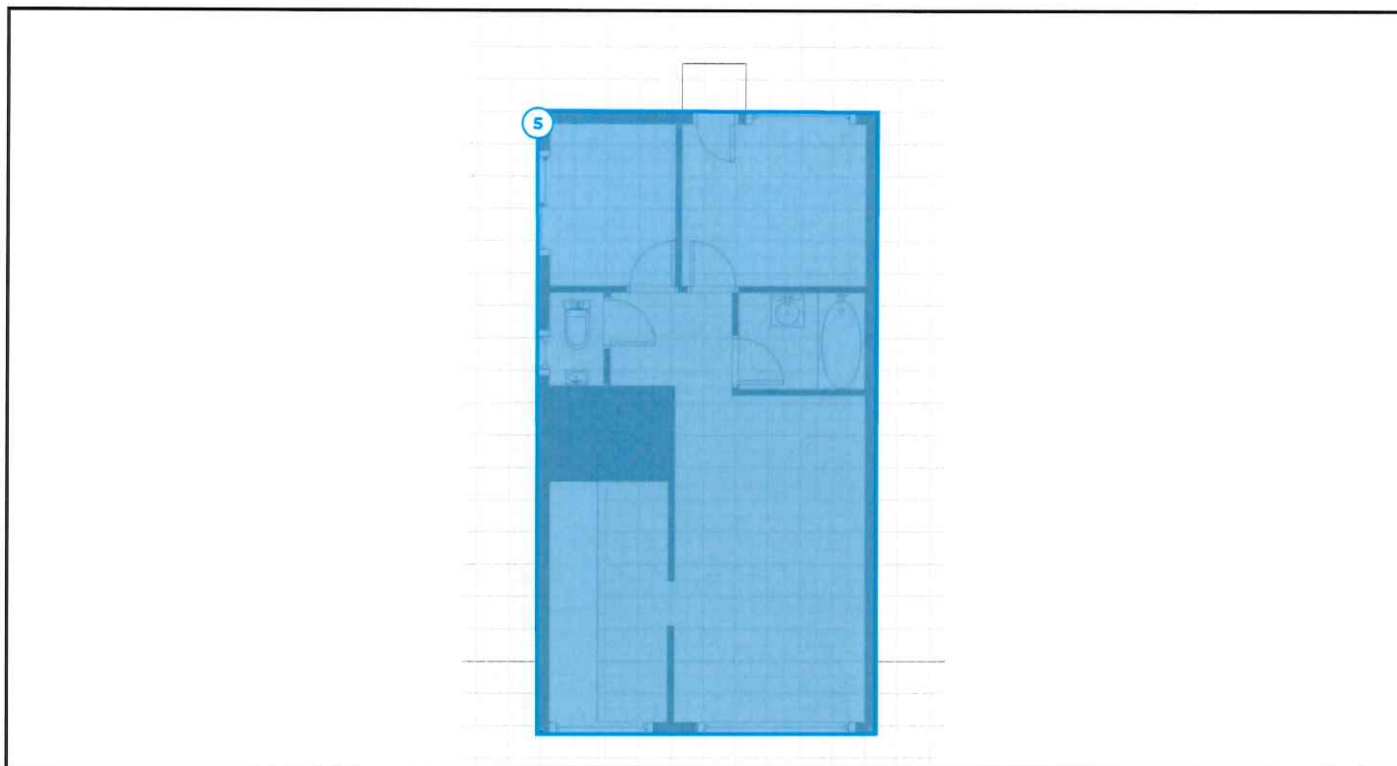
## Plan 1.3: Grondplan appartement V2

Beschrijving	Type	Actie
5. Pleisterwerk plafond	Geen asbest	-

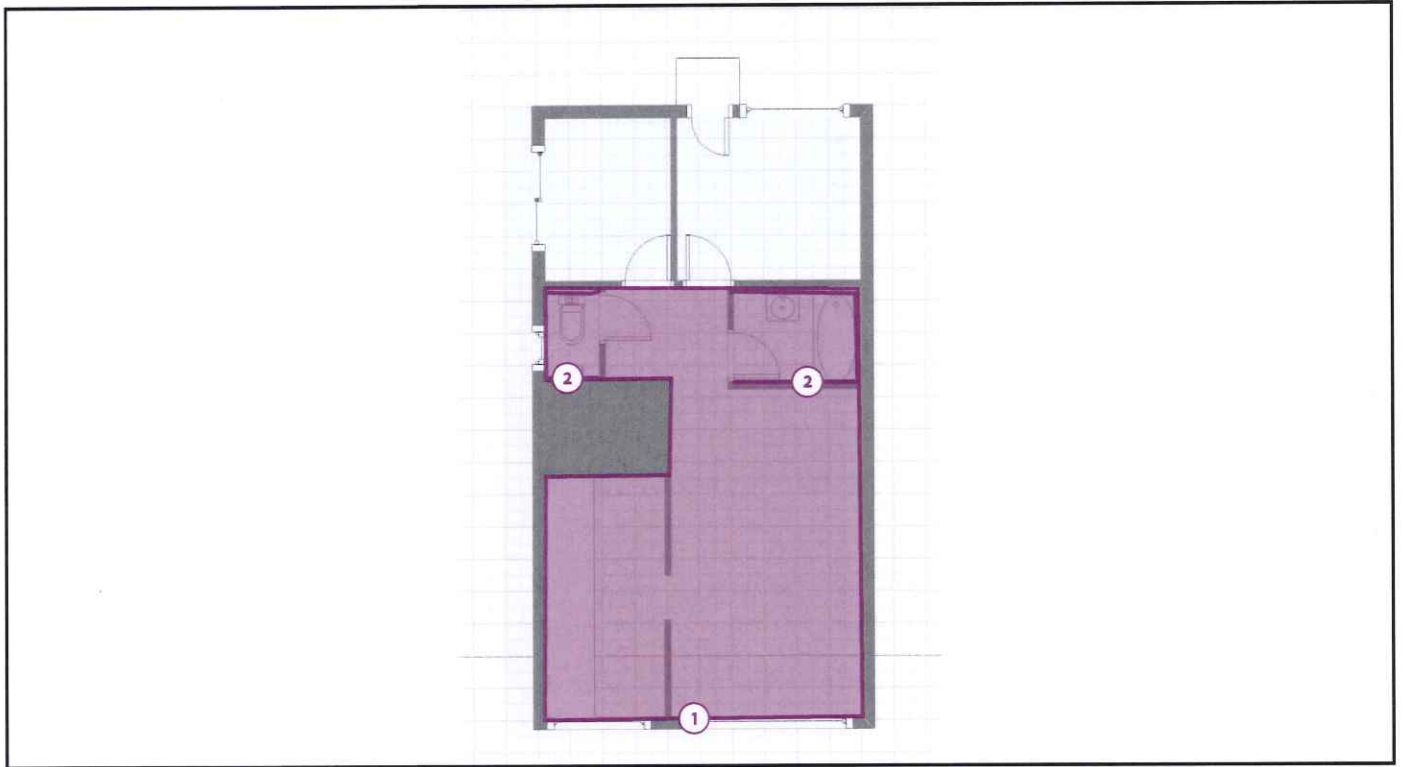
## Plan 1.4: Grondplan appartement V2

Beschrijving	Type	Actie
1. Tegellijm vloer	Advies	-
2. Tegellijm wand	Advies	-

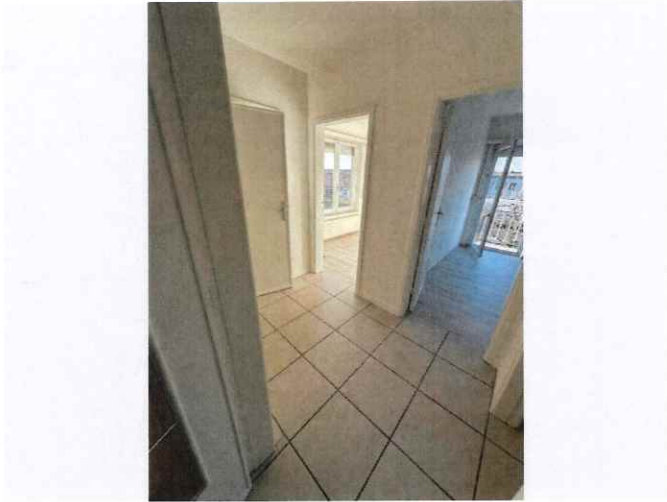
Vrije foto

Vroeger werd asbesthoudende tegellijm gebruikt zoals in badkamers, keukens en toiletten. Deze tegellijm werd voeger met een lijmkam opgezet, waarna de tegels werden vastgeplakt.

Is de woning gebouwd voor 1994 dan is er een vermoeden dat er gebruik is gemaakt van asbesthoudende tegellijm.

Identificatiemethode	Redelijk vermoeden
Primaire drager	Vloer
(Asbest)materiaal	In-situ afwerkingslagen - Lijm laag
Bindmiddel	Lijm
Gebondenheid bindmiddel	Hecht

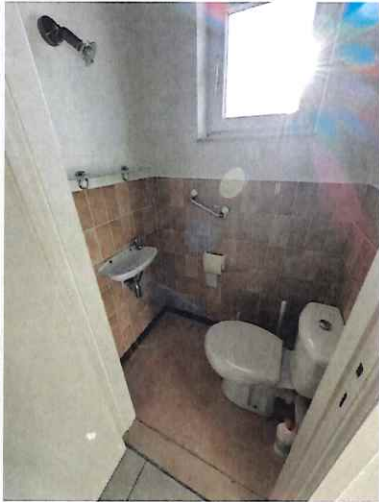
Vrije foto

De tegellijm volledig bedekt is door de geplaatste tegels, waardoor het niet mogelijk is om een volledige risicoanalyse uit te voeren. Het ontbreken van directe toegang tot de tegellijm bemoeilijkt het grondig beoordelen van de potentiële risico's die verband houden met ASBEST. Vroeger werd asbesthoudende tegellijm gebruikt zoals in badkamers, keukens en toiletten. Deze tegellijm werd voeger met een lijmkam opgezet, waarna de tegels werden vastgeplakt.

Is de woning gebouwd voor 1994 dan is er een vermoeden dat er gebruik is gemaakt van asbesthoudende tegellijm.

Identificatiemethode	Redelijk vermoeden
Primaire drager	Binnenwand
(Asbest)materiaal	In-situ afwerkingslagen - Lijm laag
Bindmiddel	Lijm
Gebondenheid bindmiddel	Hecht

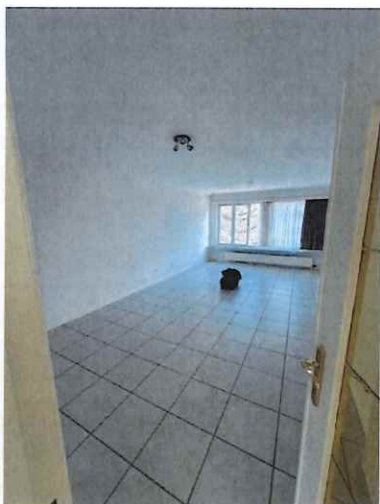
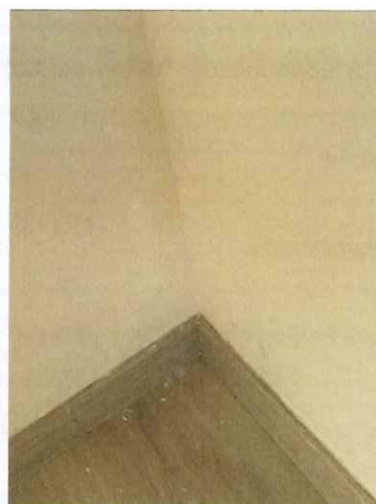
## Fiche 3: Pleisterwerk muur

Geen asbest

#	Type	Referentie	Resultaat
3.1	Puntmonster	ID1	Geen asbest

Beschrijving	Pleisterwerk muur
Omgeving	Binnen
Primaire drager	Binnenwand
Bindmiddel van materiaal	Gips - kalk

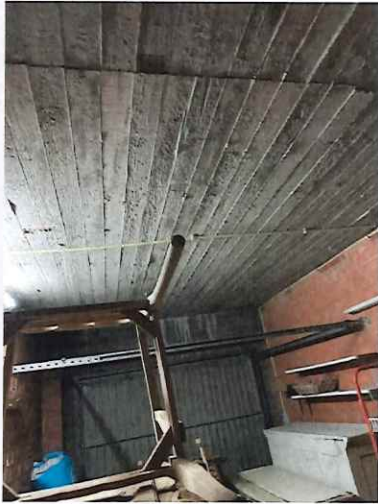
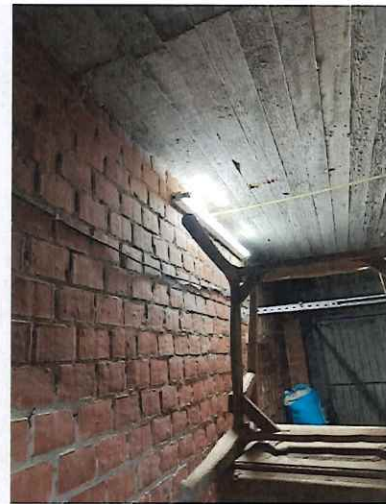
## Fiche 4: Garage constructie

Geen asbest

Beschrijving	Garage constructie
Omgeving	Grenst aan binnen- en buitenlucht
Primaire drager	Fundering-draagstructuur (horizontaal, verticaal)
Identificatiemethode	Vaststelling zonder monstername
Destructieve handeling voor identificatie	Nee
Opmerking	Snelbouwstenen als scheidingswand tussen verschillende individuele kelders. Betonbalken als plafondconstructies voor de kederverdieping.

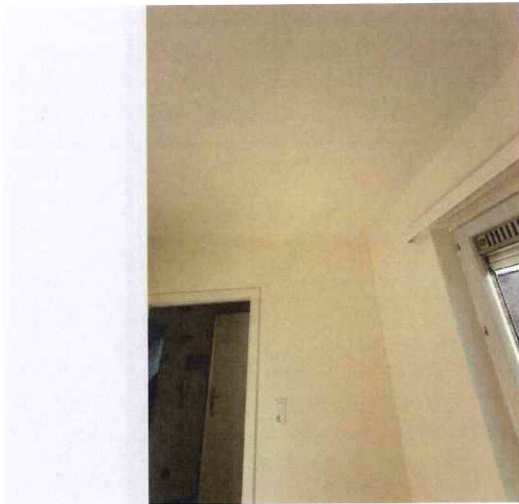
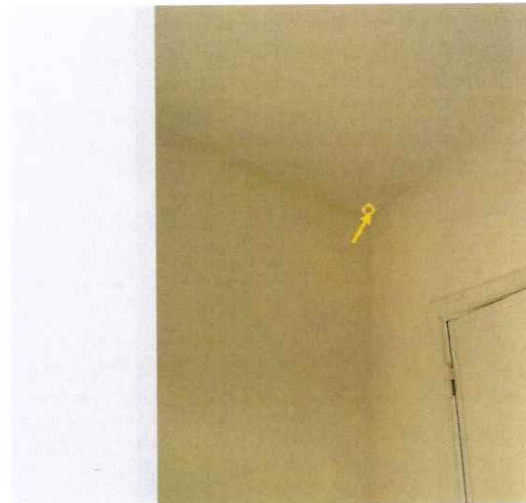
## Fiche 5: Pleisterwerk plafond

Geen asbest

#	Type	Referentie	Resultaat
5.1	Puntmonster	ID2	Geen asbest

Beschrijving	Pleisterwerk plafond
Omgeving	Binnen
Primaire drager	Binnenwand
Bindmiddel van materiaal	Gips - kalk
