# Asbestinventarisatetest

Jan Blockxlaan 122/C3, 2630 Aartselaar

Attestnummer : 20230209-000228.000

Uitgegeven op : 09.02.2023

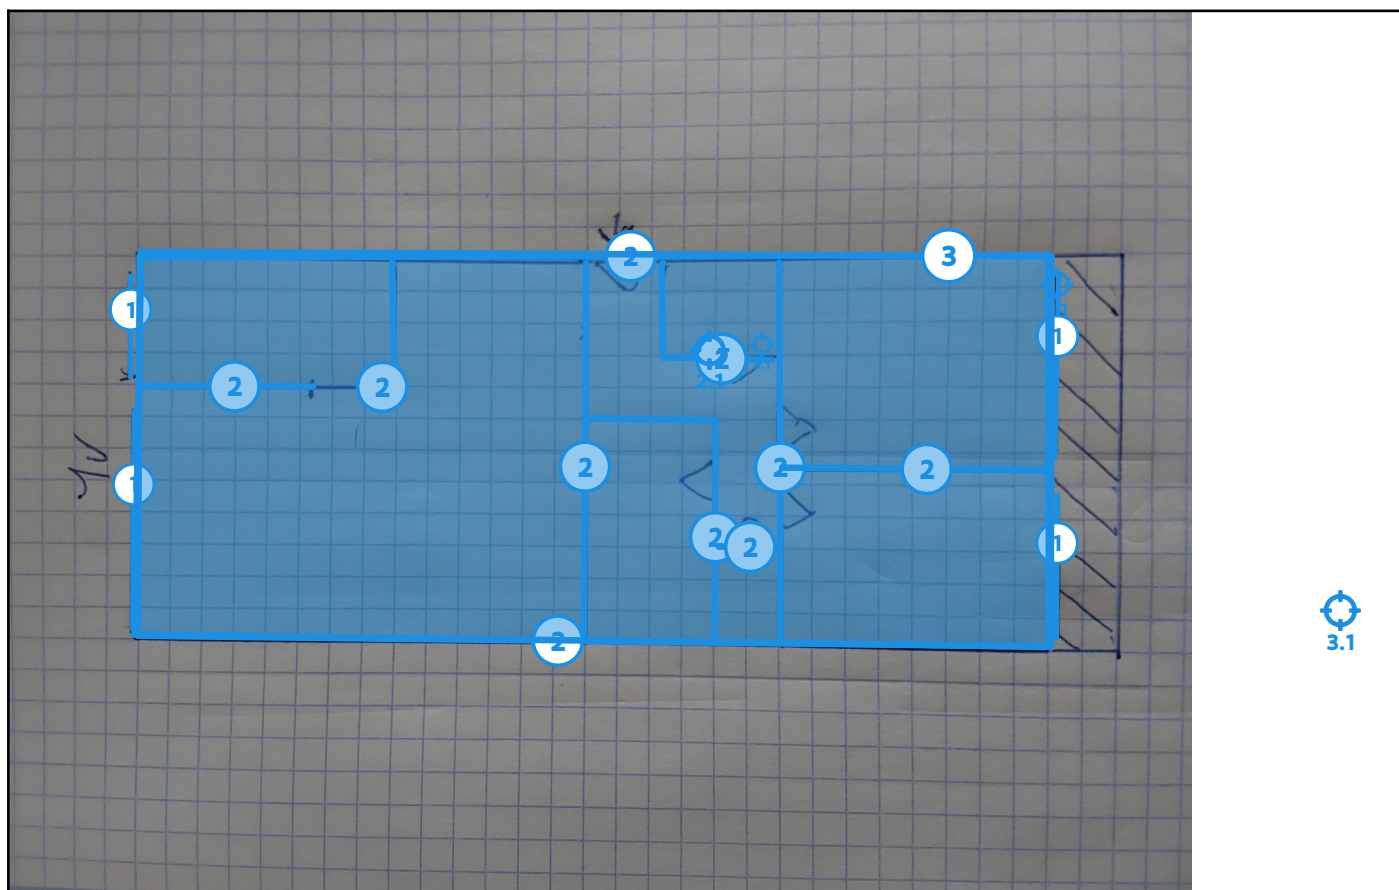
# Plan 1.1: Grondplan 1v

Beschrijving	Type	Actie
1. Mastiek raam	Geen asbest	-
1.1 Code: ID3	Puntmonster	-
2. Pleisterwerk muur	Geen asbest	-
2.1 Code: ID1	Puntmonster	-
3. Pleisterwerk plafond	Geen asbest	-
3.1 Code: ID2	Puntmonster	-

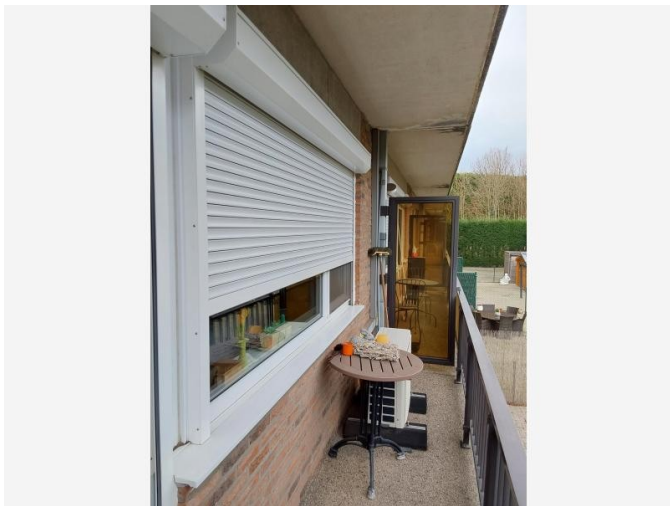
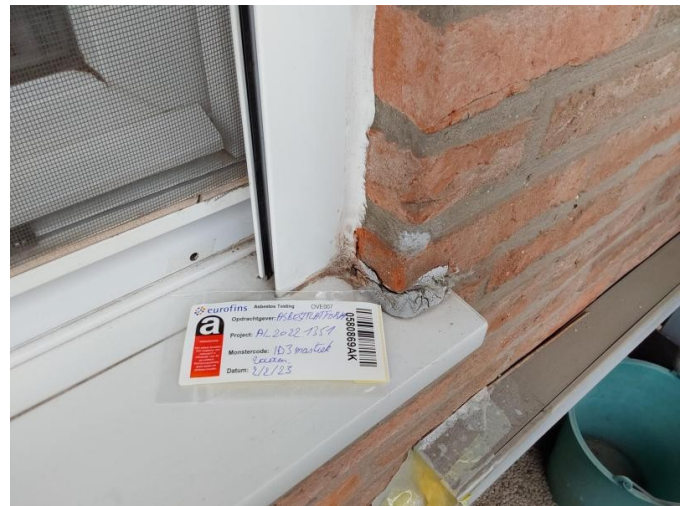
Geen asbest

## Conclusie

#	Type	Referentie	Resultaat
1.1	Puntmonster	ID3	Geen asbest

Beschrijving	Mastiek raam
Omgeving	Buiten
Primaire drager	Wandopening verticaal (raam, deur, ...)
Bindmiddel van materiaal	Kitten, mastiek, pasta

<b>Gebondenheid op basis van bindmiddel</b>	Hecht
<b>Hoeveelheid (gewicht - aantal)</b>	• 4,00 kg - 1 stuk
<b>Totaal gewicht</b>	4,00 kg
<b>Identificatiemethode</b>	Vaststelling met monstername
<b>Destructieve handeling voor identificatie</b>	Nee

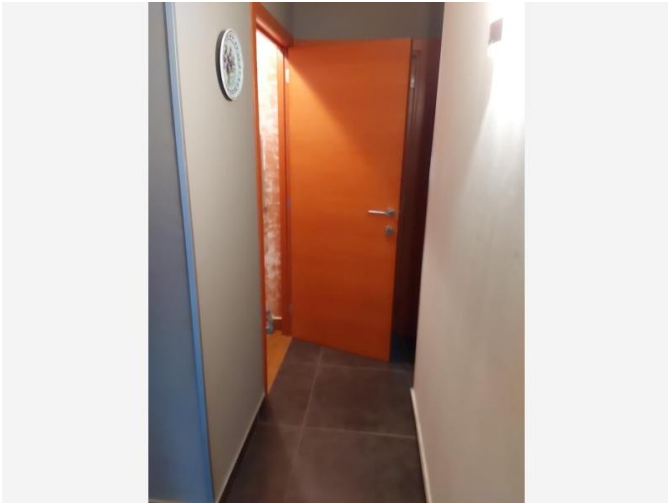
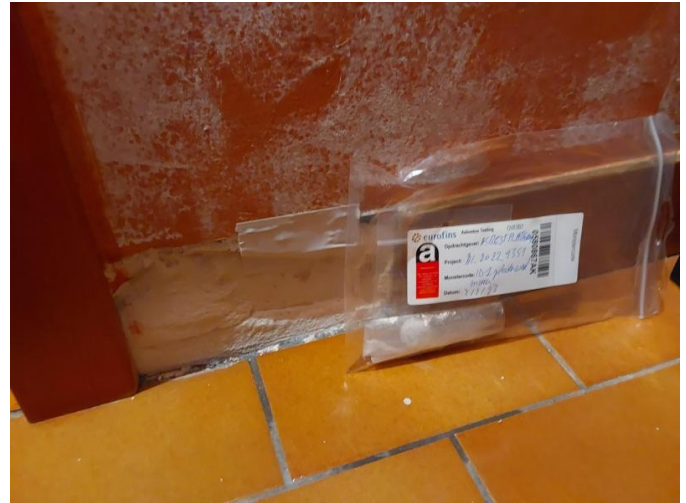
## Fiche 2: Pleisterwerk muur

Geen asbest

### Conclusie

#	Type	Referentie	Resultaat
2.1	Puntmonster	ID1	Geen asbest

Beschrijving	Pleisterwerk muur
Omgeving	Binnen
Primaire drager	Binnenwand
Bindmiddel van materiaal	Gips - kalk

<b>Gebondenheid op basis van bindmiddel</b>	Niet-hechtgebonden
<b>Hoeveelheid (oppervlakte - dikte - aantal)</b>	• 160,00 m <sup>2</sup> - 0,80 cm - 1 stuk
<b>Totaal volume</b>	1,28 m <sup>3</sup>
<b>Identificatiemethode</b>	Vaststelling met monstername
<b>Destructieve handeling voor identificatie</b>	Nee

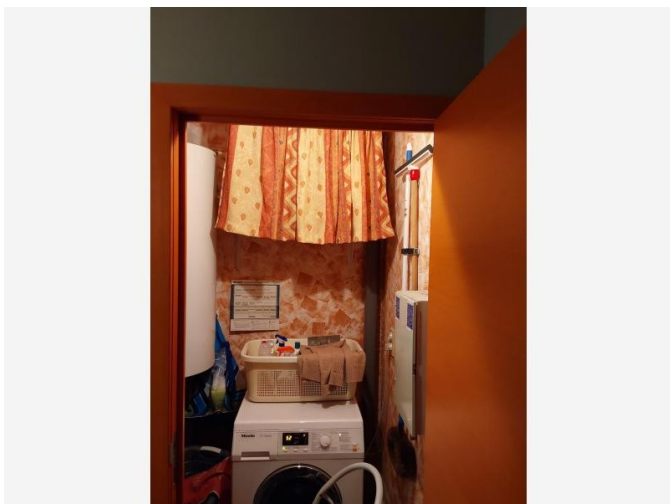
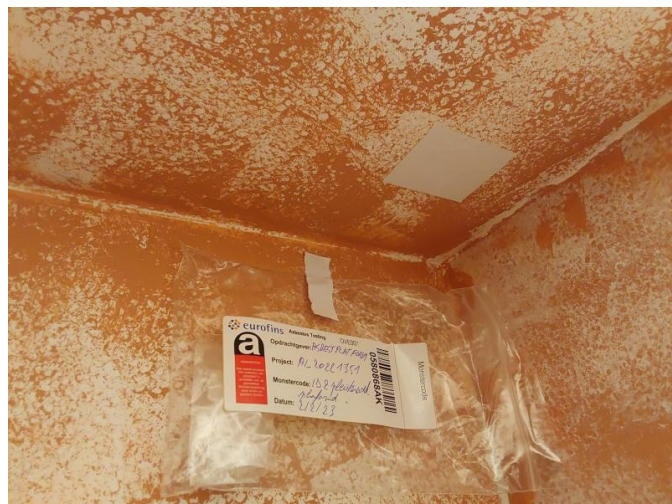
## Fiche 3: Pleisterwerk plafond

Geen asbest

### Conclusie

#	Type	Referentie	Resultaat
3.1	Puntmonster	ID2	Geen asbest

Beschrijving	Pleisterwerk plafond
Omgeving	Binnen
Primaire drager	Plafond
Bindmiddel van materiaal	Gips - kalk

<b>Gebondenheid op basis van bindmiddel</b>	Niet-hechtgebonden
<b>Hoeveelheid (oppervlakte - dikte - aantal)</b>	• 81,00 m <sup>2</sup> - 0,50 cm - 1 stuk
<b>Totaal volume</b>	0,405 m <sup>3</sup>
<b>Identificatiemethode</b>	Vaststelling met monstername
<b>Destructieve handeling voor identificatie</b>	Nee
