## Keuringsverslag van een elektrische laagspanning- en zeer lage spanningsinstallatie

### NIET CONFORM

#### Plaats van het onderzoek

Straatnaam      Statiestraat  
Huisnummer      145  
Busnummer      B2  
Postcode      2620  
Gemeente      HEMIKSEM  
Land      België

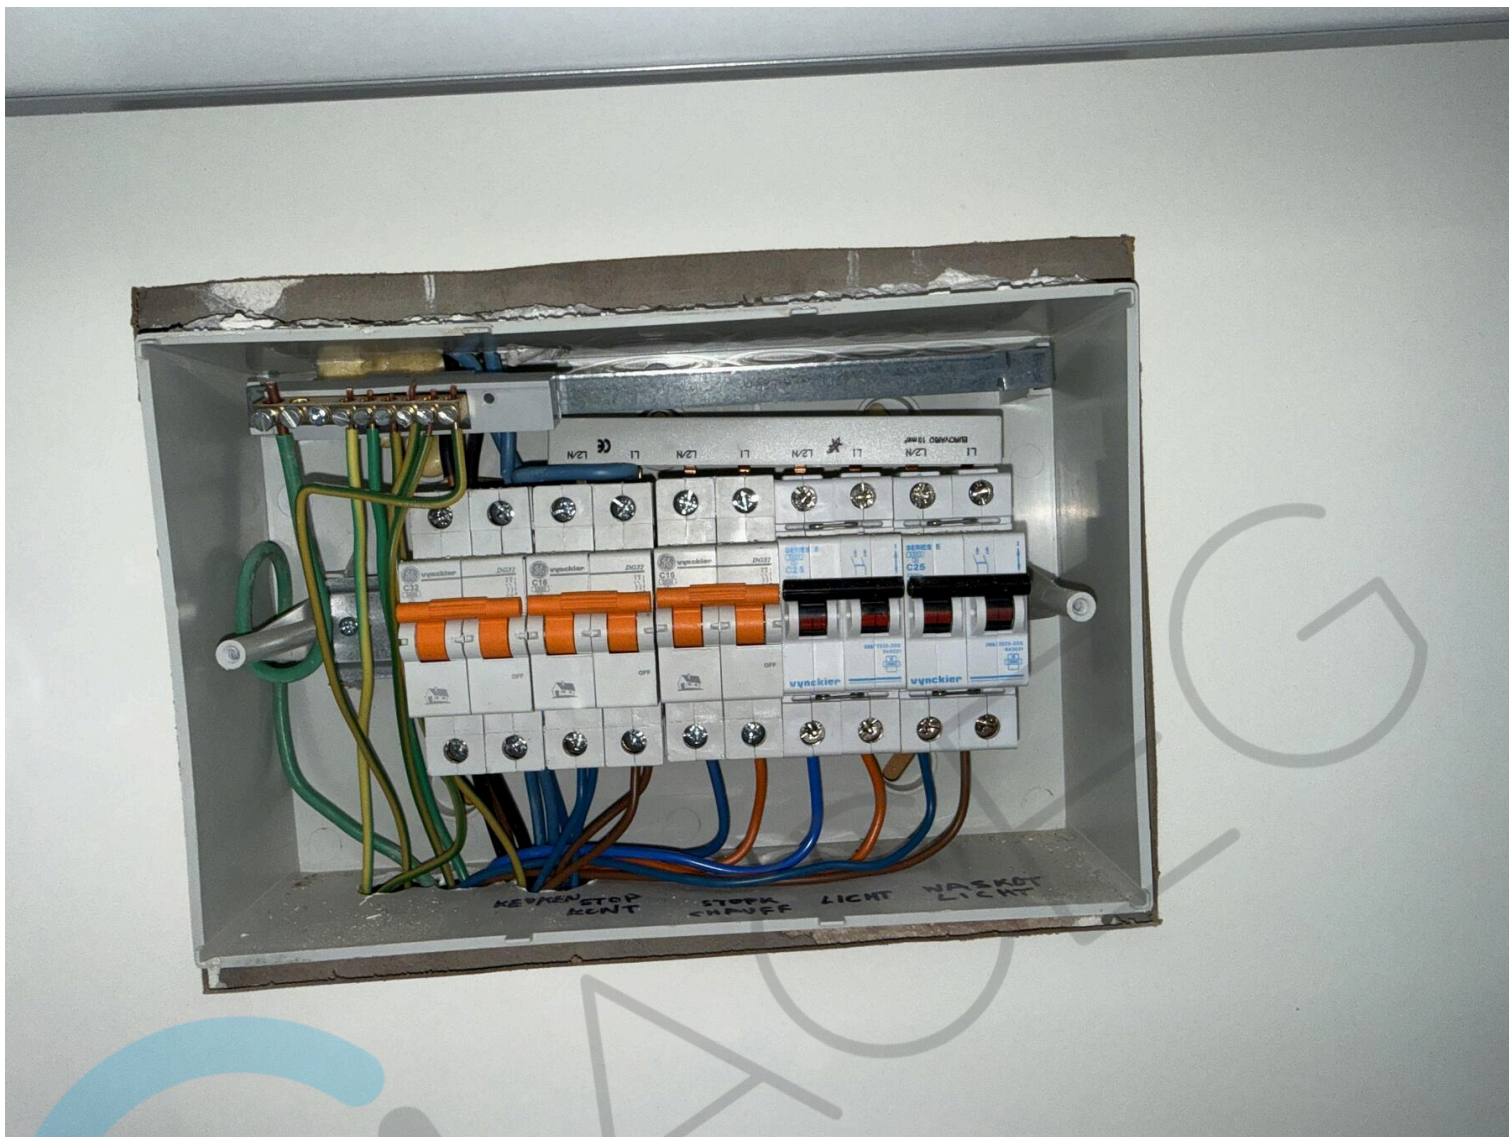
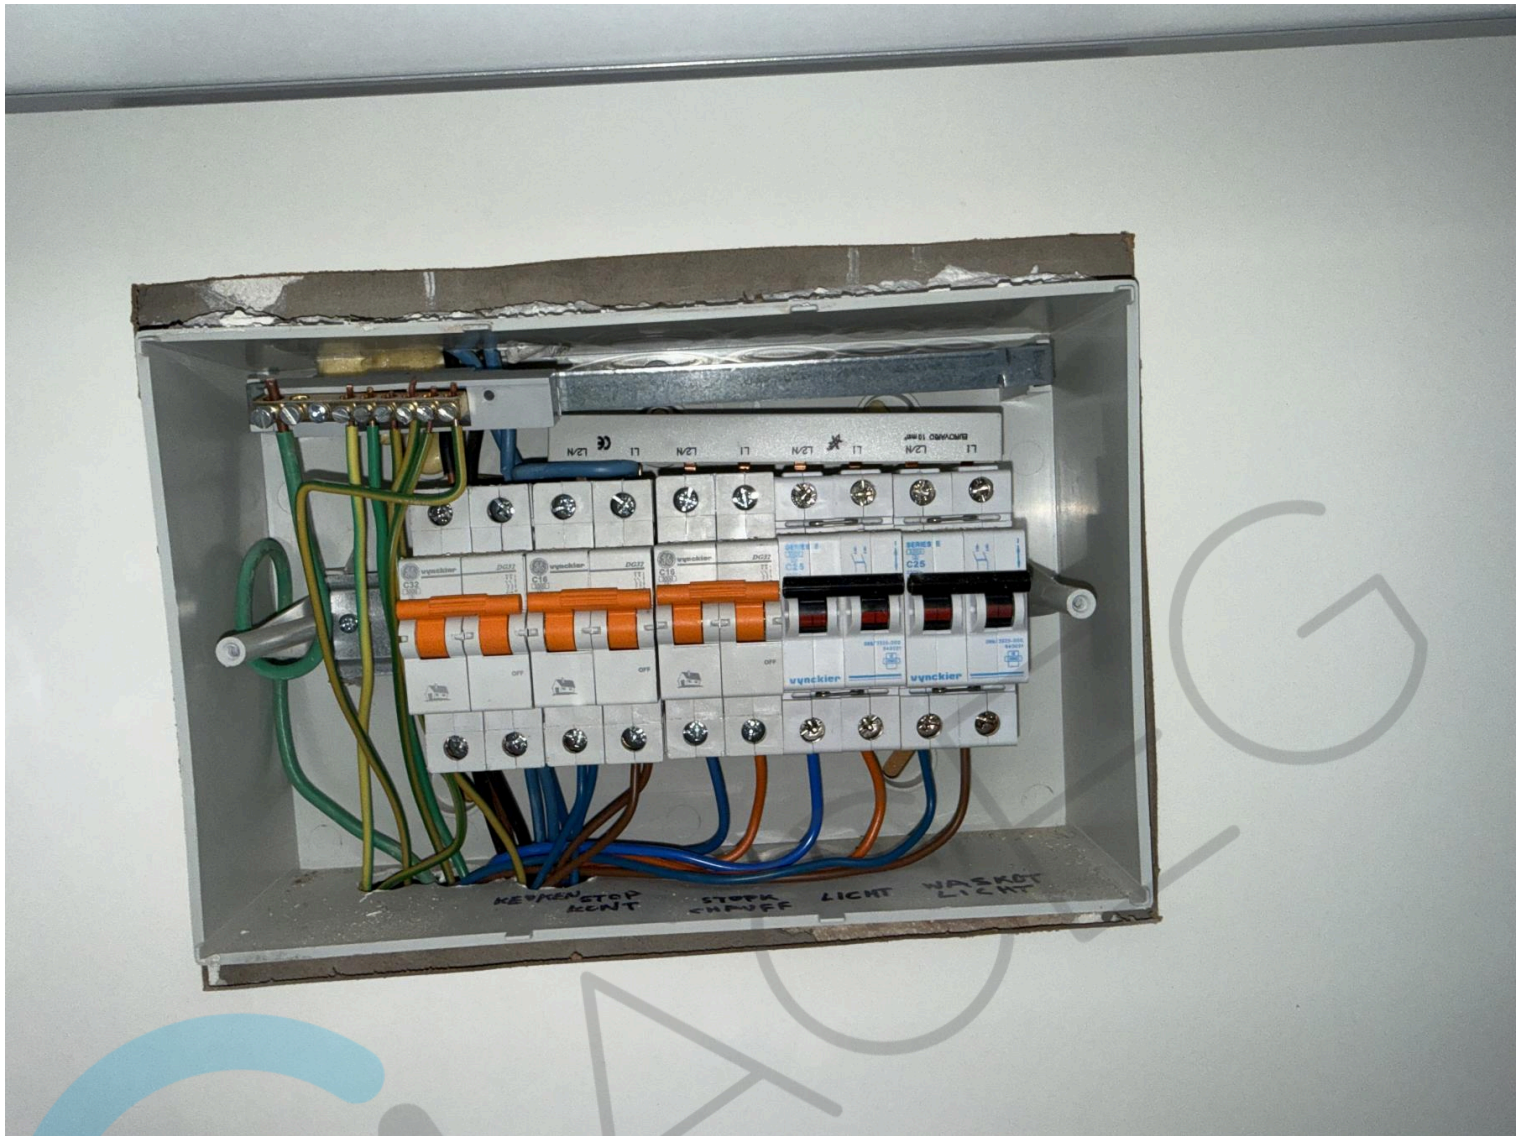
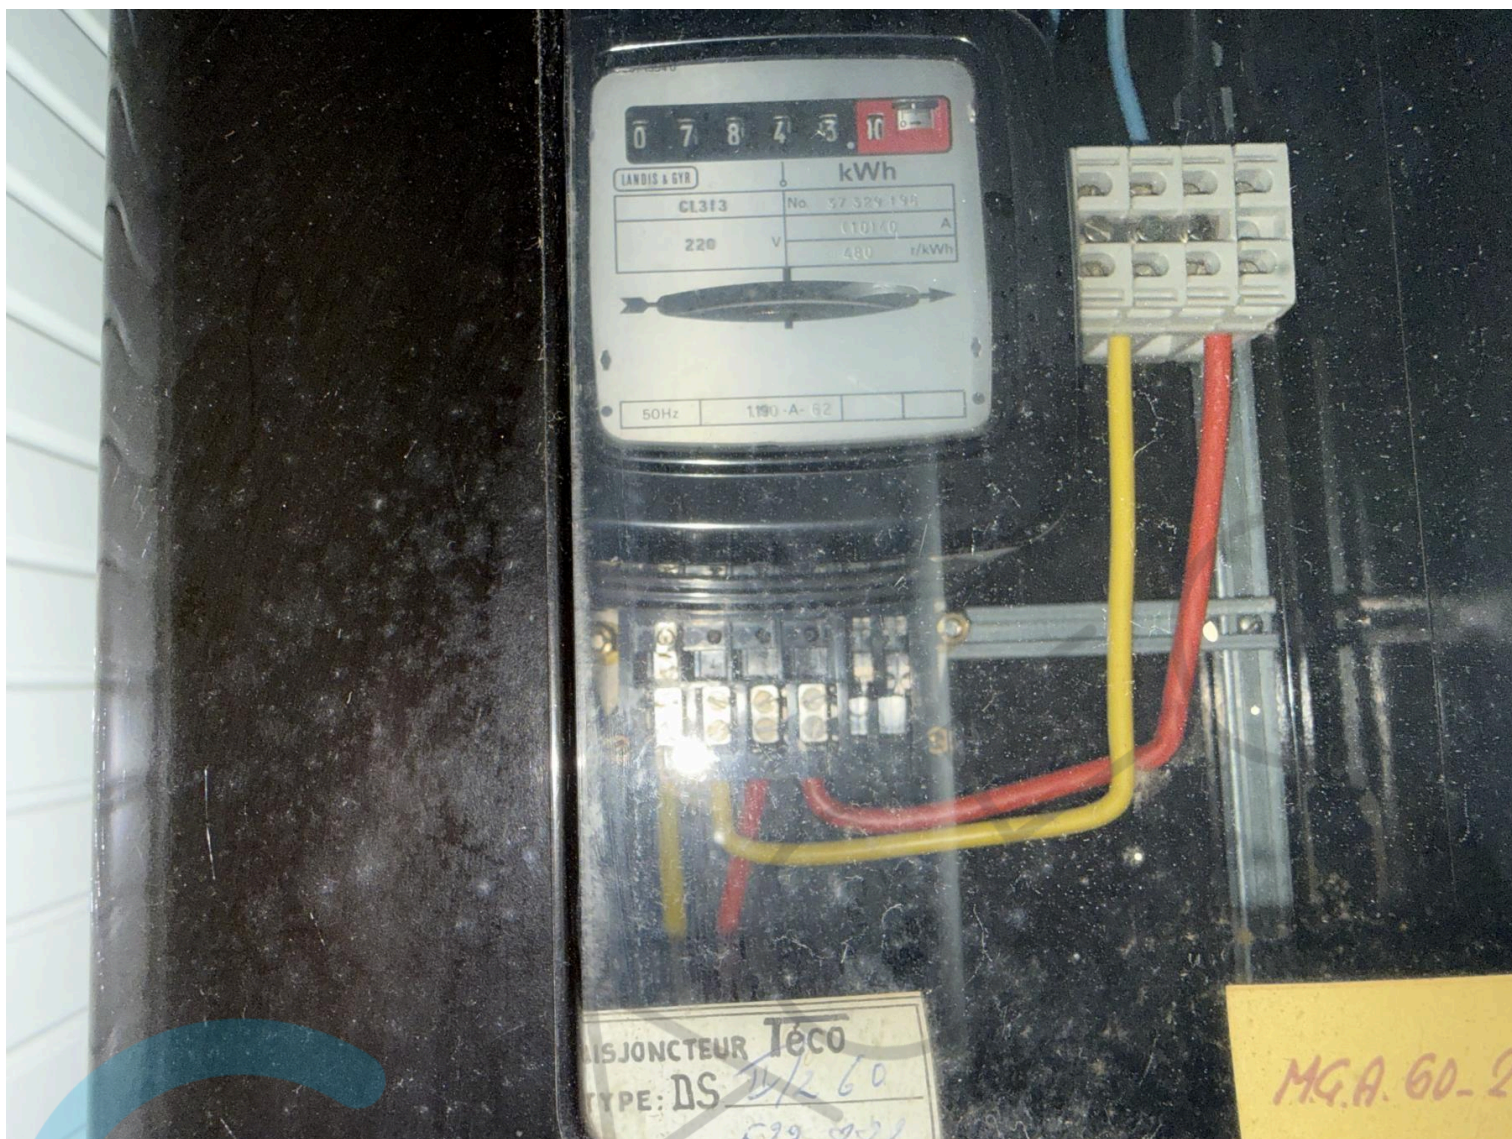
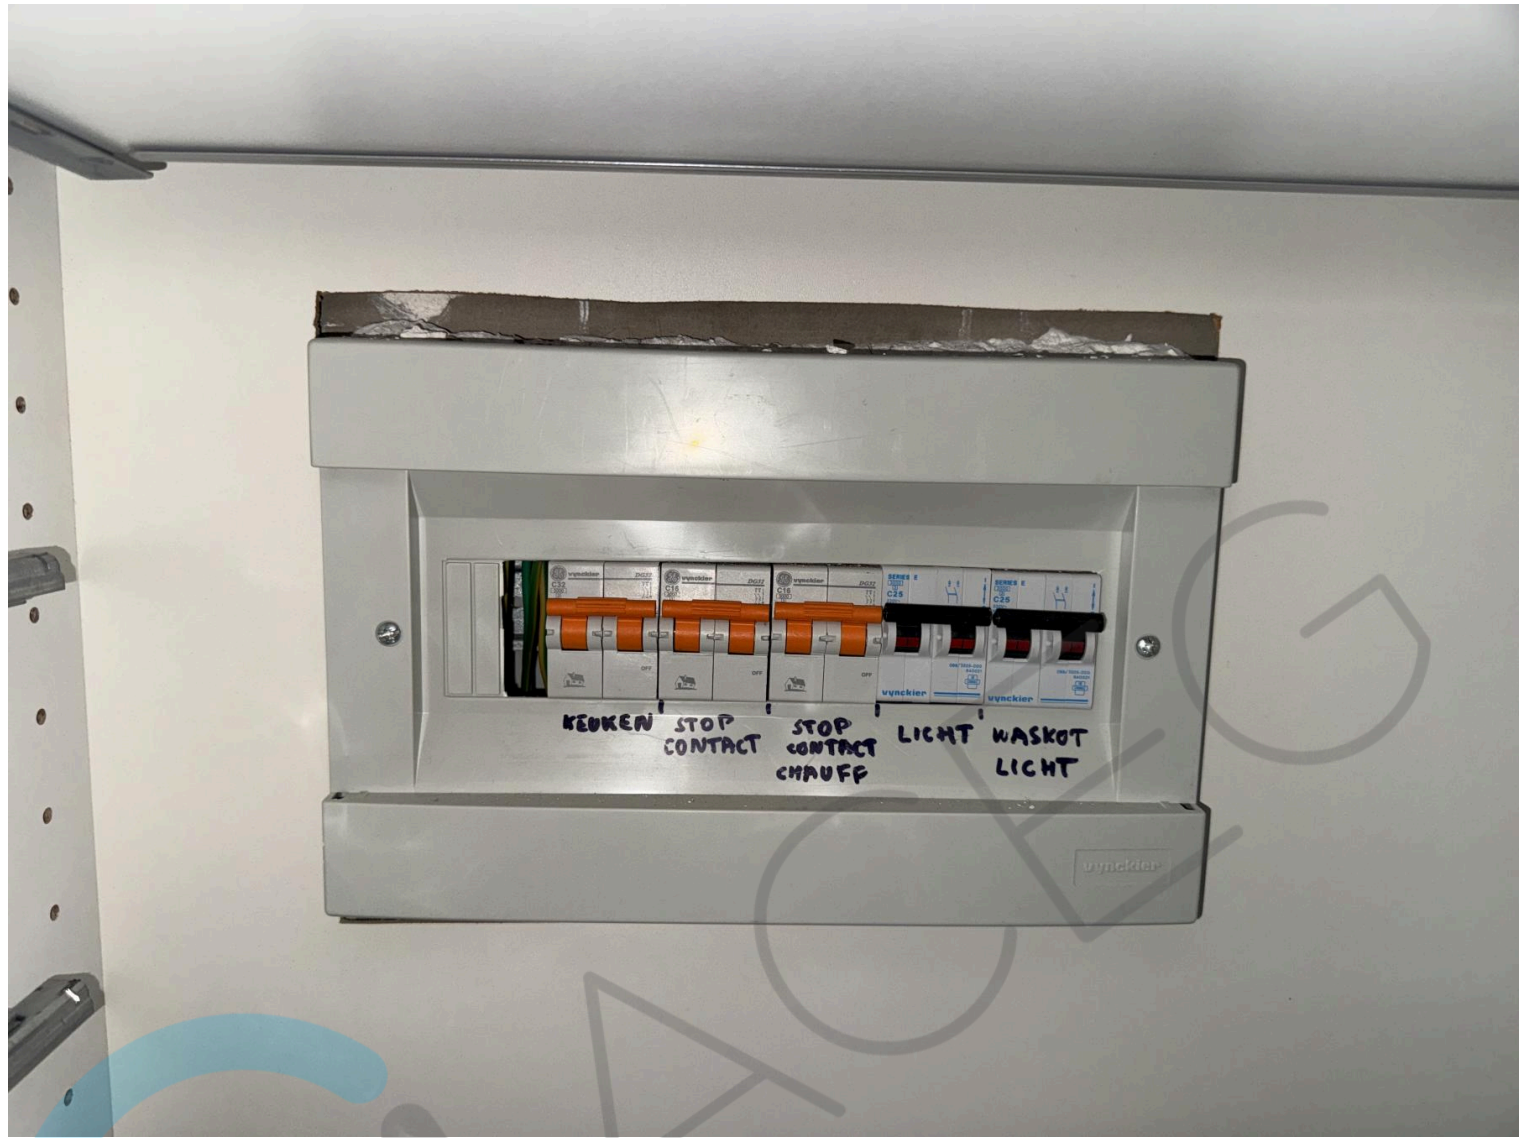
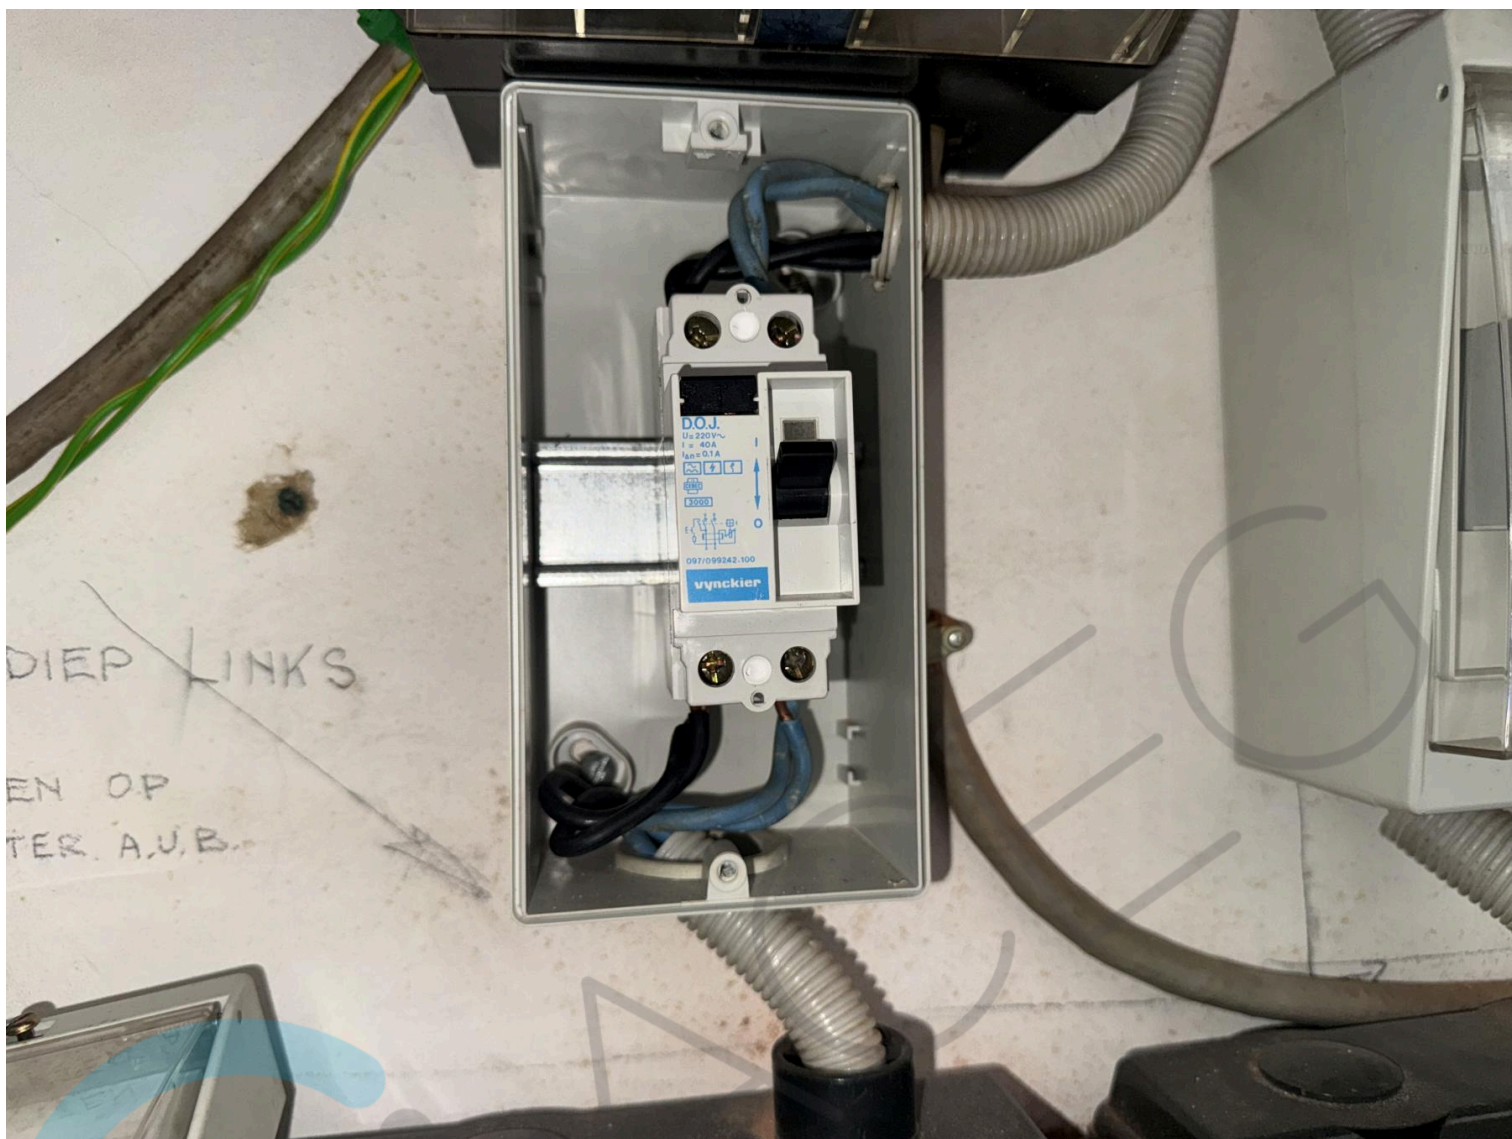
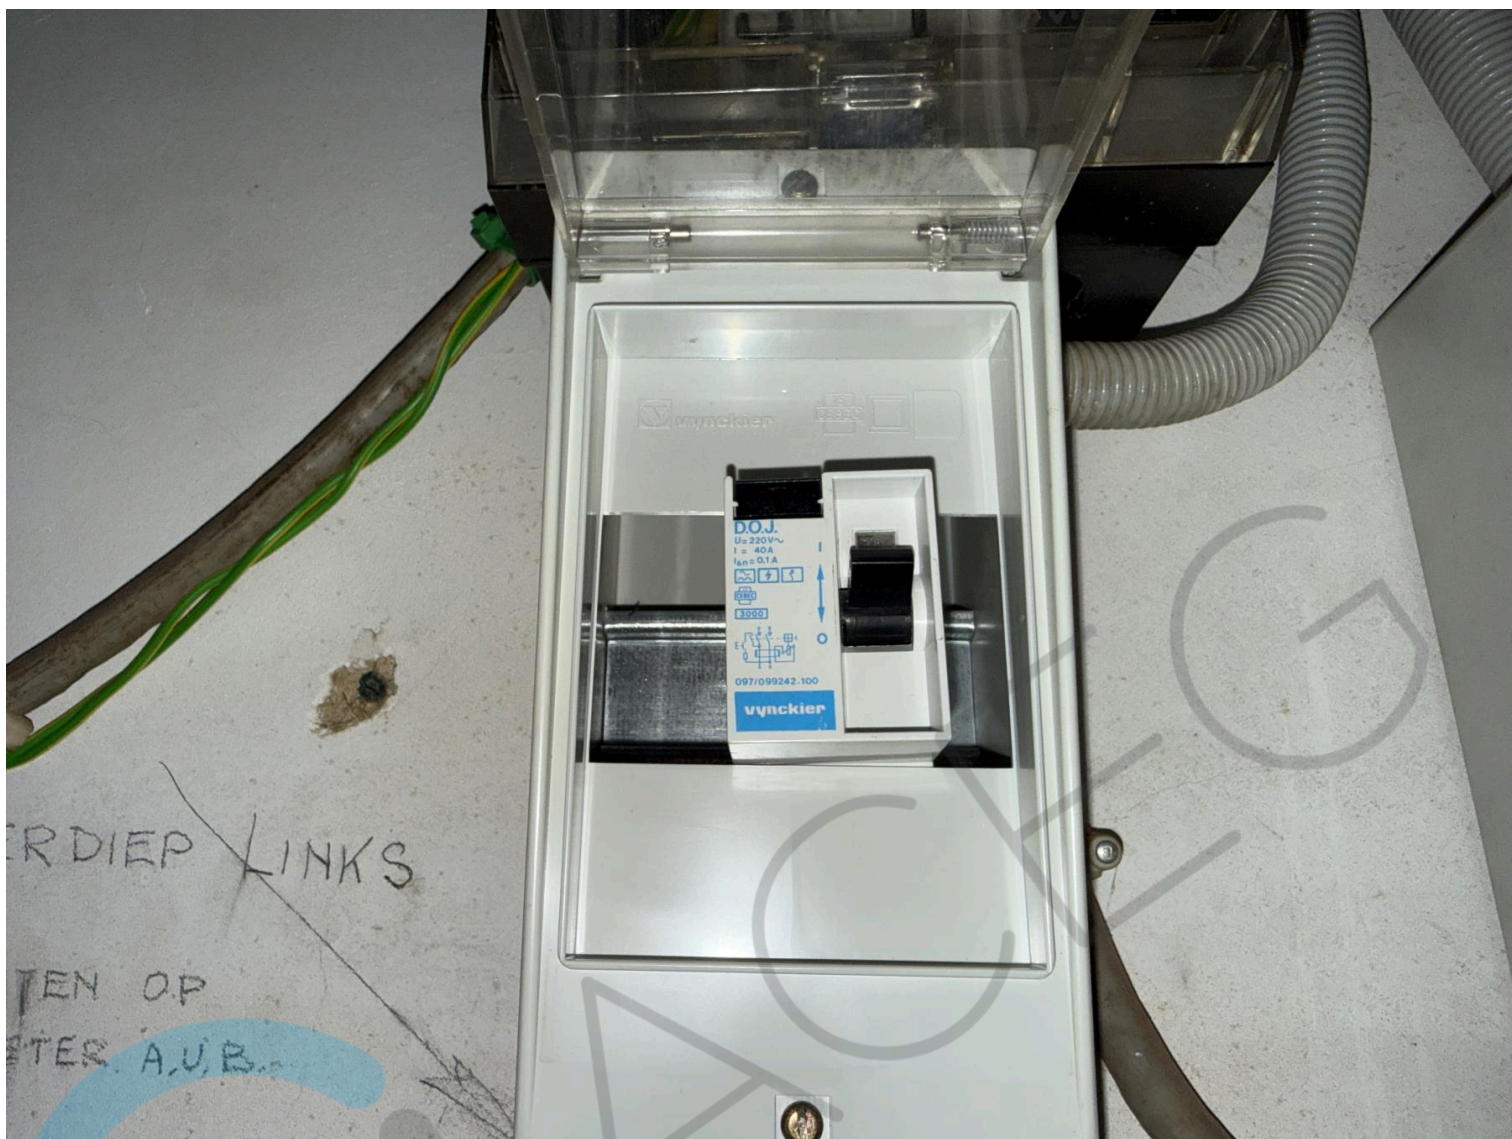
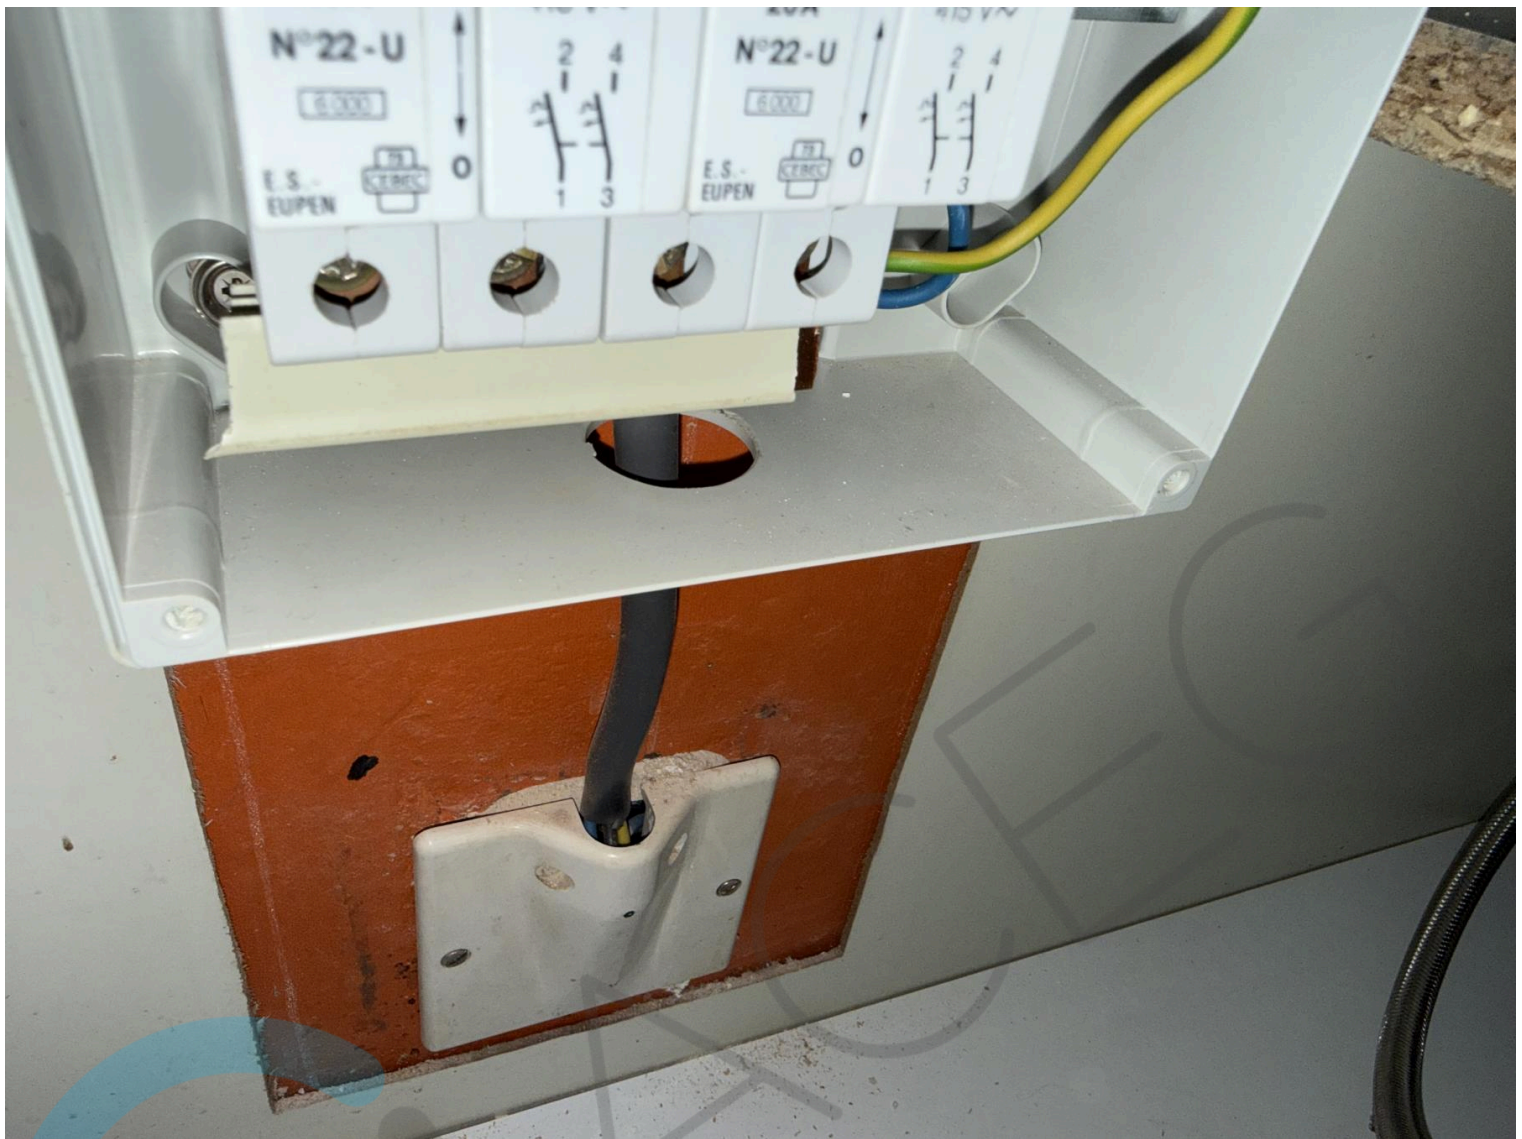
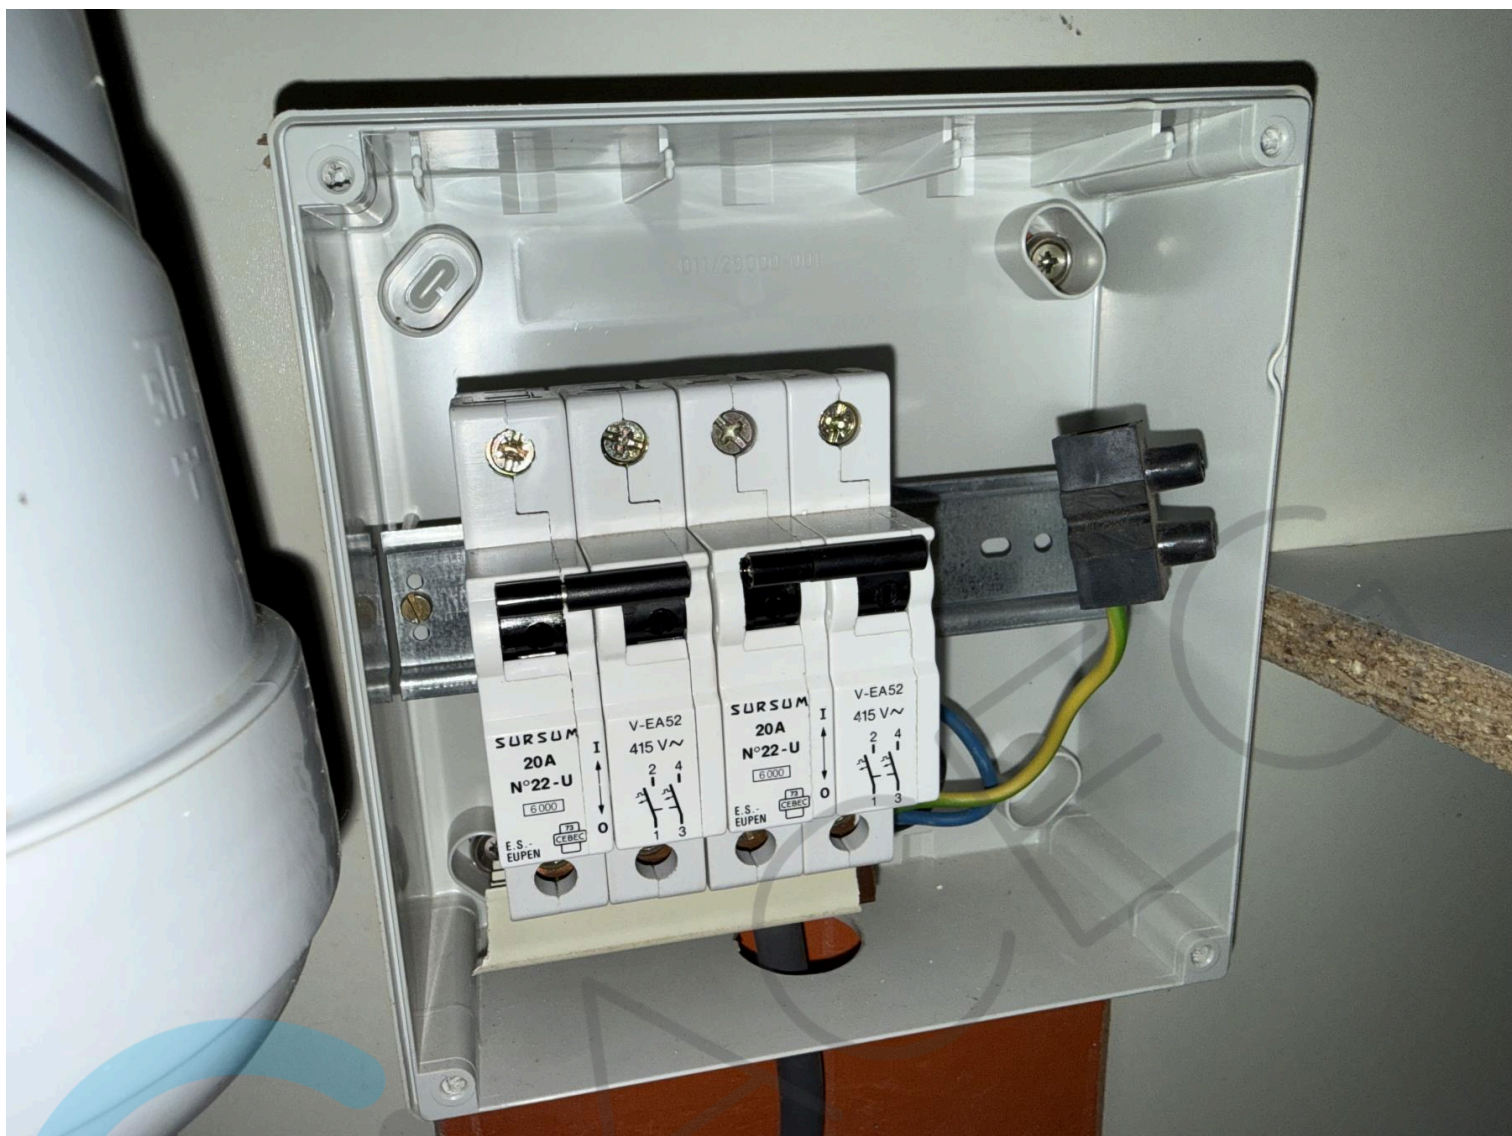
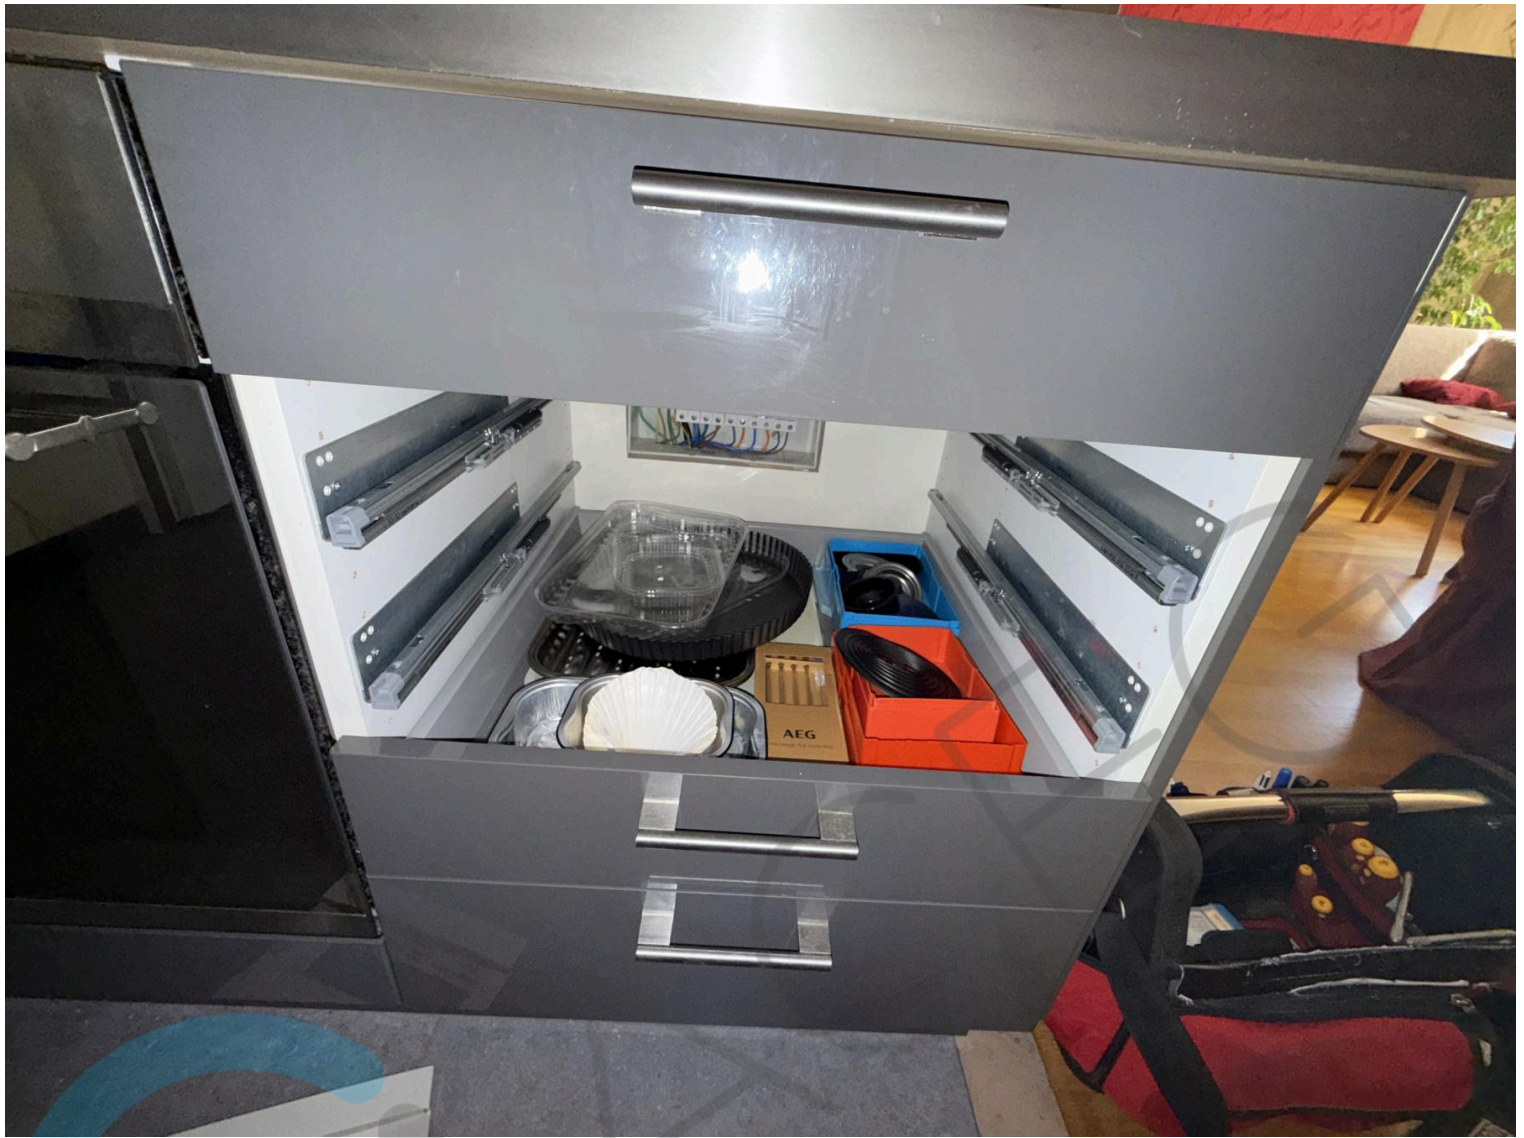
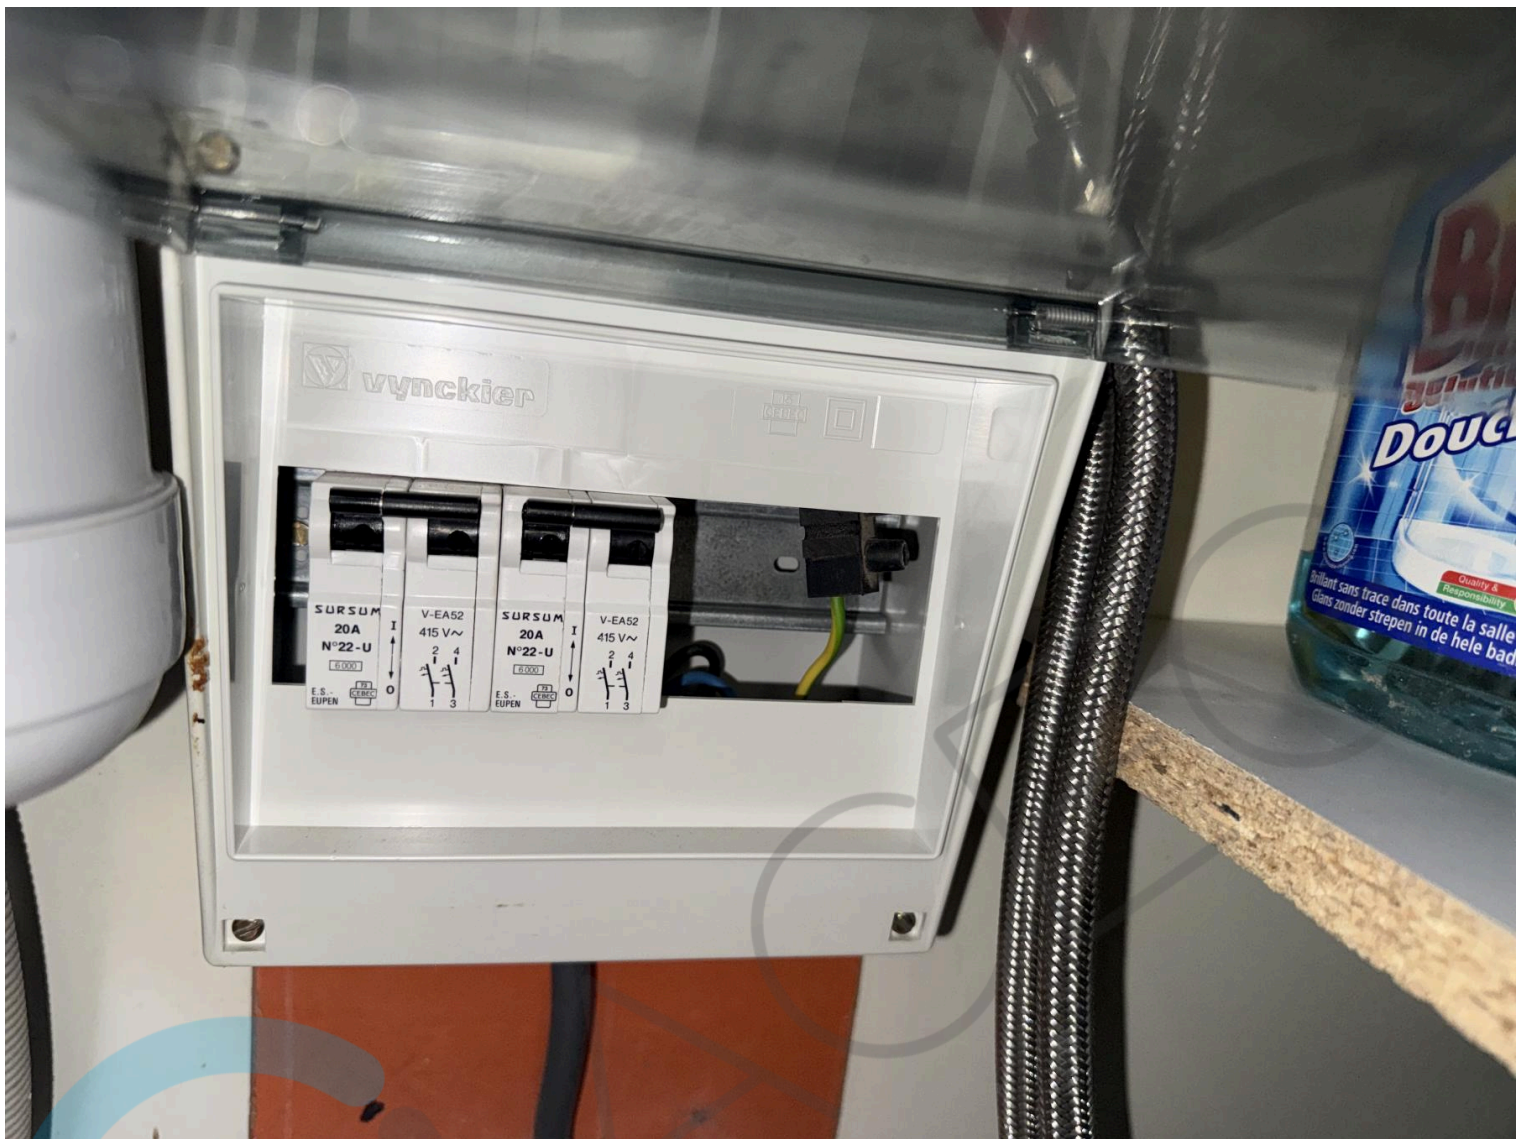
Afbeelding schakel- en verdeelbord:

- I5.03 Het verdeelbord is niet makkelijk toegankelijk. (Boek 1 Onderafdeling 5.3.5.1.C.)
- I5.06 De deur en/of afschermplaat van het schakelbord dient (terug)geplaatst te worden. Aanraking van onder spanning staande delen mogelijk. (Boek 1 Afdeling 5.1.4. en 5.3.5.1.A. en 4.2.2.3.)

- I5.15 Een alpolige scheidingsschakelaar is te voorzien om bord volledig spanningsloos te kunnen zetten. (Boek 1 Onderafdeling 5.3.5.1.B. en nota)
- I6.09 Er is geen bescherming door een differentieelstroombeschermingsinrichting met een gevoeligheid van max. 30mA voorzien voor contactdozen zonder aardpen. (boek 1 afdeling 8.2.1 punt 6)
