# Asbestinventarisatetest

Kapellestraat 229/A1, 2630 Aartselaar

Attestnummer : 20260301-000073.000

Uitgegeven op : 01.03.2026

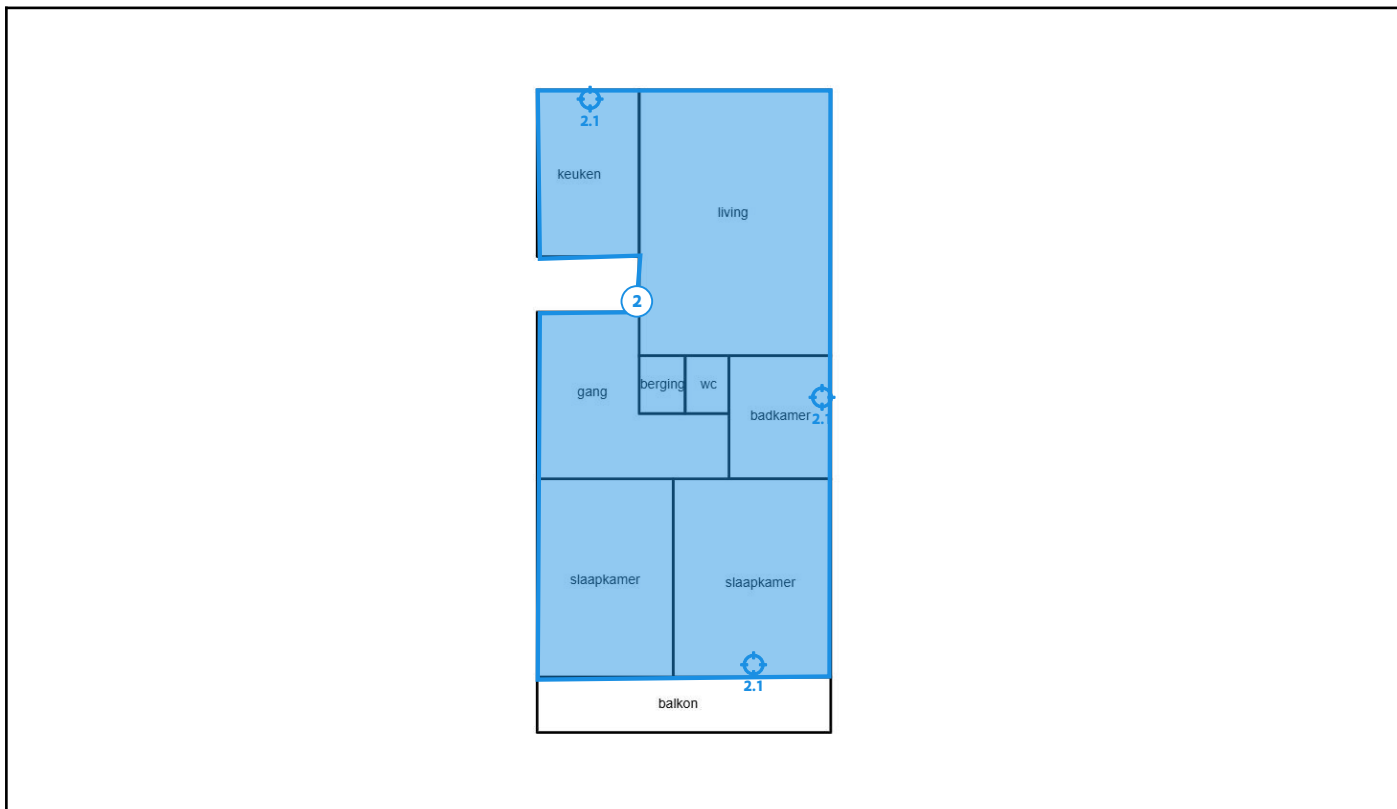
## Plan 1.2: Grondplan - plafonds

Beschrijving	Type	Actie
2. Pleisterwerk plafonds	Geen asbest	-
2.1 Code: MM02	Mengmonster	-

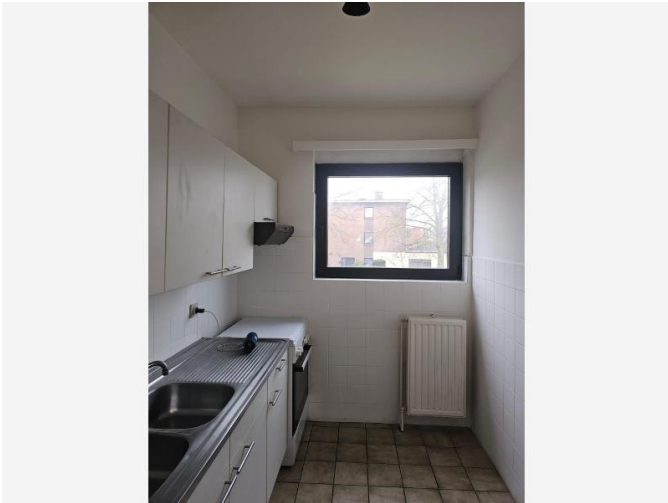
## Fiche 2: Pleisterwerk plafonds

### Conclusie

Geen asbest

#	Type	Referentie	Resultaat
2.1	Mengmonster	MM02	Geen asbest

<b>Beschrijving</b>	Pleisterwerk plafonds
<b>Omgeving</b>	Binnen
<b>Primaire drager</b>	Plafond
<b>Bindmiddel van materiaal</b>	Gips - kalk
<b>Gebondenheid op basis van bindmiddel</b>	Niet-hechtgebonden
<b>Hoeveelheid (oppervlakte - dikte - aantal)</b>	• 80,00 m <sup>2</sup> - 0,50 cm - 1 stuk
<b>Totaal volume</b>	0,40 m <sup>3</sup>
<b>Identificatiemethode</b>	Een monstername door de asbestdeskundige met laboanalyse door een asbestlabo.
<b>Destructieve handeling voor identificatie</b>	Nee
<b>Opmerking</b>	De hoeveelheid is een zo nauwkeurig mogelijke opmeting, waar evenwel kleine afwijkingen op mogelijk zijn. In de gevallen waar dit praktisch mogelijk is, wordt staalname uitgevoerd conform het inspectieprotocol: in een droge ruimte zoals een slaapkamer of een leefruimte, in een verwarmde natte ruimte zoals een keuken of badkamer, in een traphal en in een stookruimte.

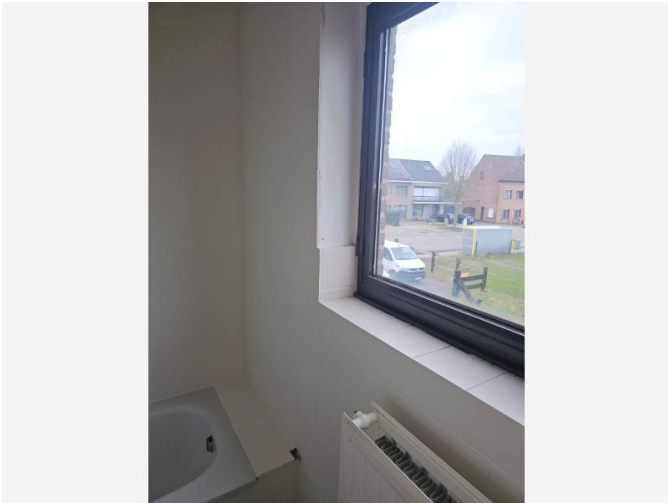
## Fiche 3: Pleisterwerk wanden

### Conclusie

Geen asbest

#	Type	Referentie	Resultaat
3.1	Mengmonster	MM01	Geen asbest

<b>Beschrijving</b>	Pleisterwerk wanden
<b>Omgeving</b>	Binnen
<b>Primaire drager</b>	Binnenwand
<b>Bindmiddel van materiaal</b>	Gips - kalk
<b>Gebondenheid op basis van bindmiddel</b>	Niet-hechtgebonden
<b>Hoeveelheid (oppervlakte - dikte - aantal)</b>	• 300,00 m <sup>2</sup> - 0,50 cm - 1 stuk
<b>Totaal volume</b>	1,50 m <sup>3</sup>
<b>Identificatiemethode</b>	Een monstername door de asbestdeskundige met laboanalyse door een asbestlabo.
<b>Destructieve handeling voor identificatie</b>	Nee
<b>Opmerking</b>	De hoeveelheid is een zo nauwkeurig mogelijke opmeting, waar evenwel kleine afwijkingen op mogelijk zijn. In de gevallen waar dit praktisch mogelijk is, wordt staalname uitgevoerd conform het inspectieprotocol: in een droge ruimte zoals een slaapkamer of een leefruimte, in een verwarmde natte ruimte zoals een keuken of badkamer, in een traphal en in een stookruimte.
