# Asbestinventarisatetest

Tolhuisstraat 125/1, 2627 Schelle

Attestnummer : 20221206-000215.001

Uitgegeven op : 06.12.2022

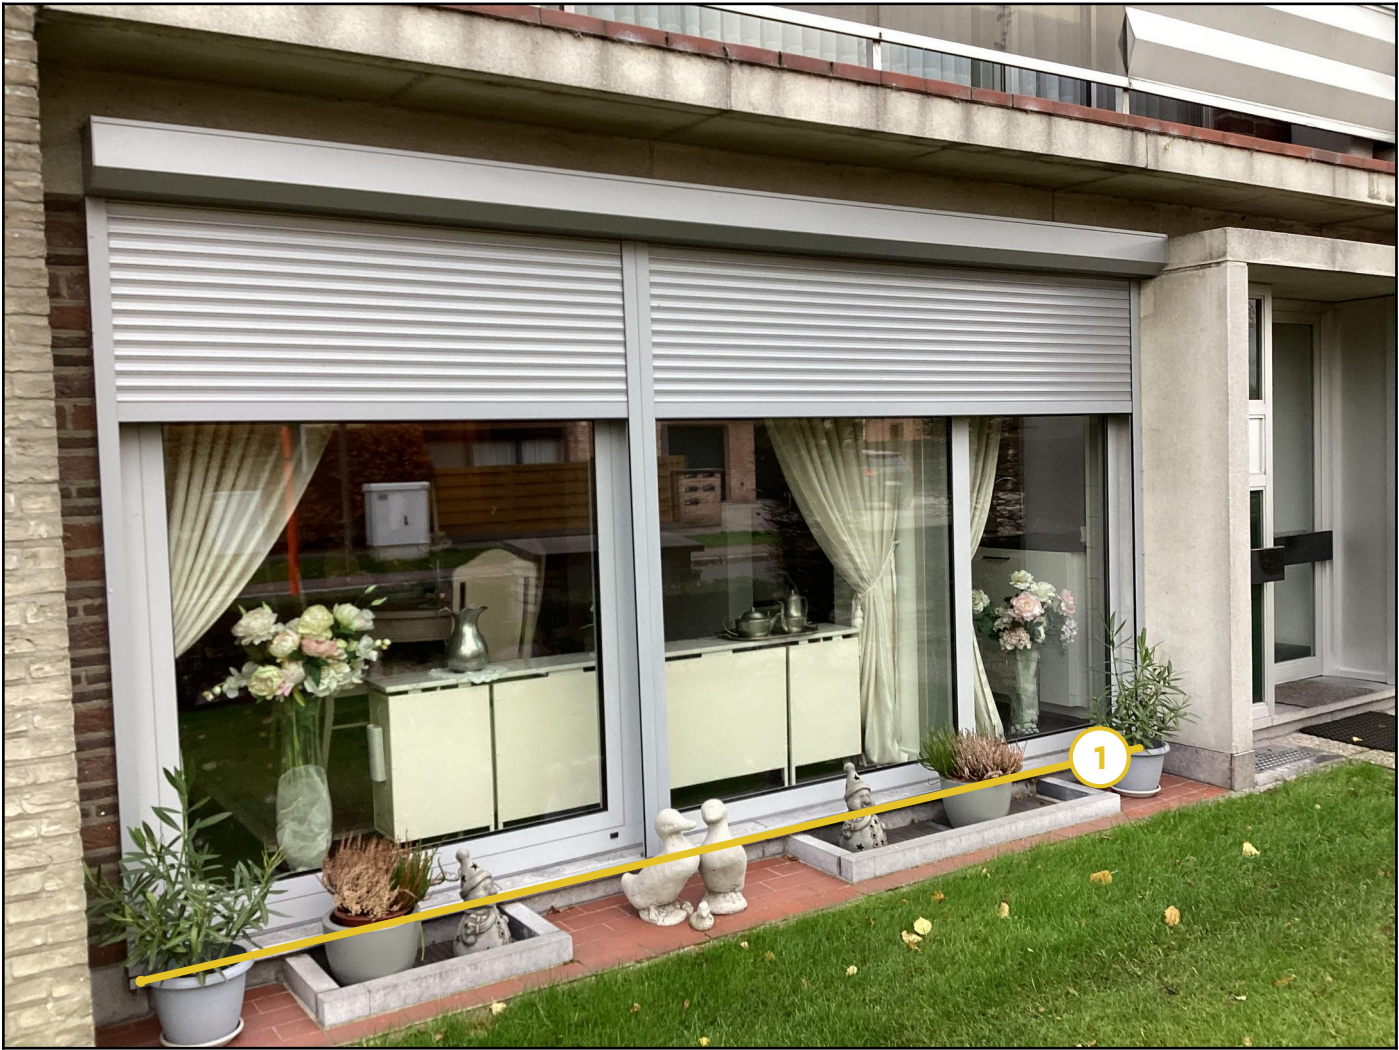
# Plan 1.2: Ramen voorgevel

| Beschrijving | Type | Actie |
|---|---|---|
| 1. Vensterdorpels/banken | Asbestmateriaal | Zorgvuldig beheren |

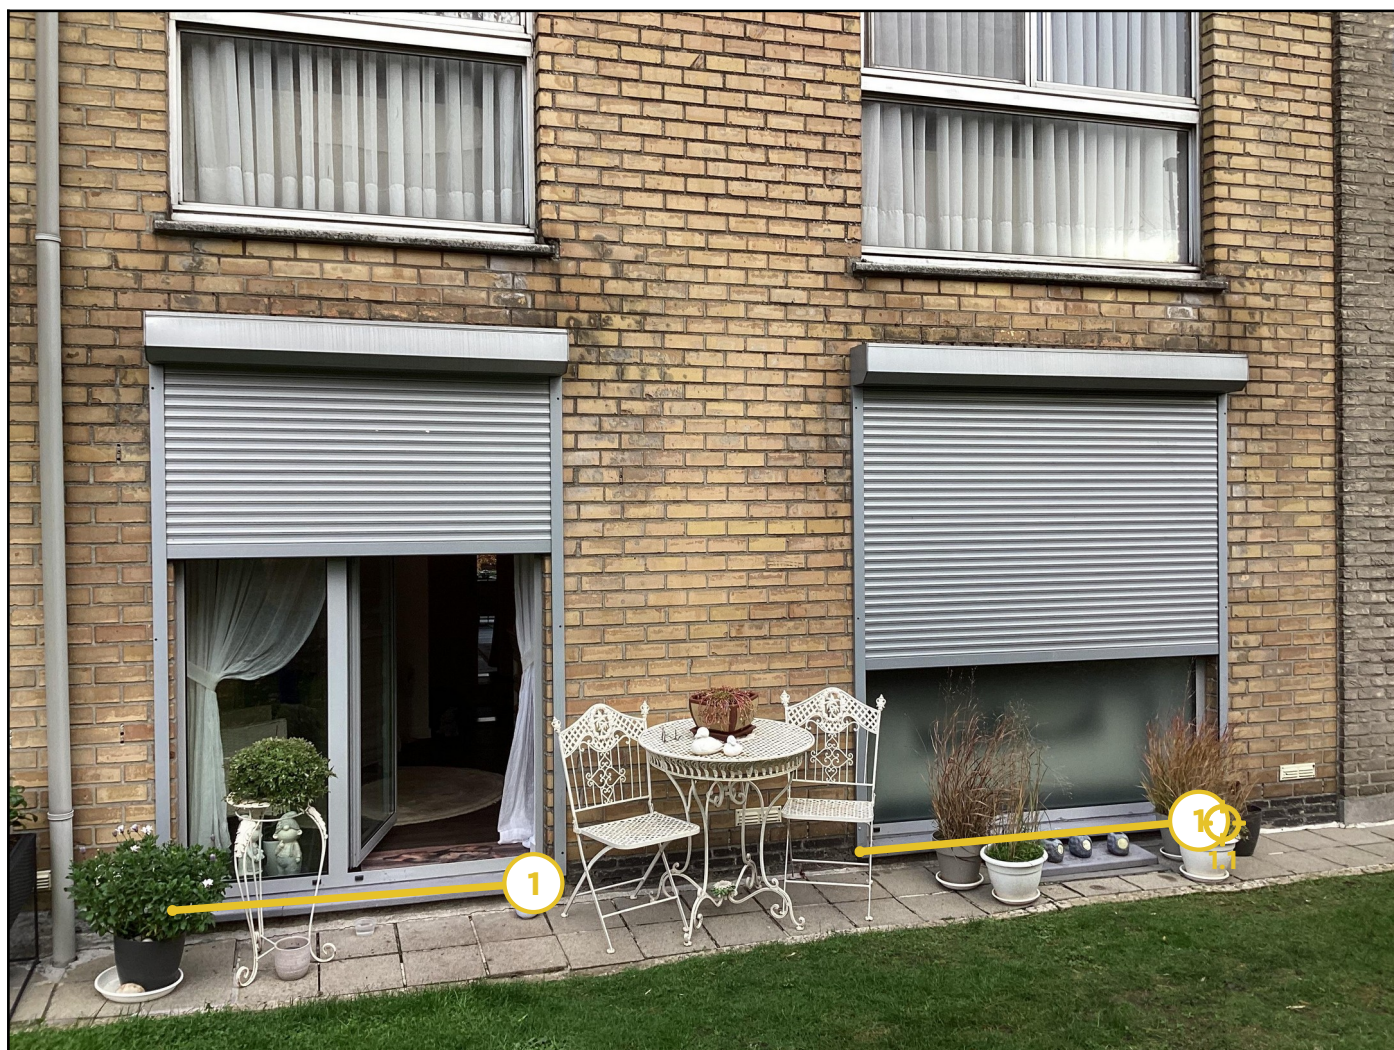
## Plan 1.3: Ramen achtergevel

| Beschrijving | Type | Actie |
|---|---|---|
| 1. Vensterdorpels/banken | Asbestmateriaal | Zorgvuldig beheren |
| 1.1 Code: TOL-VENSTERBANK | Puntmonster | - |

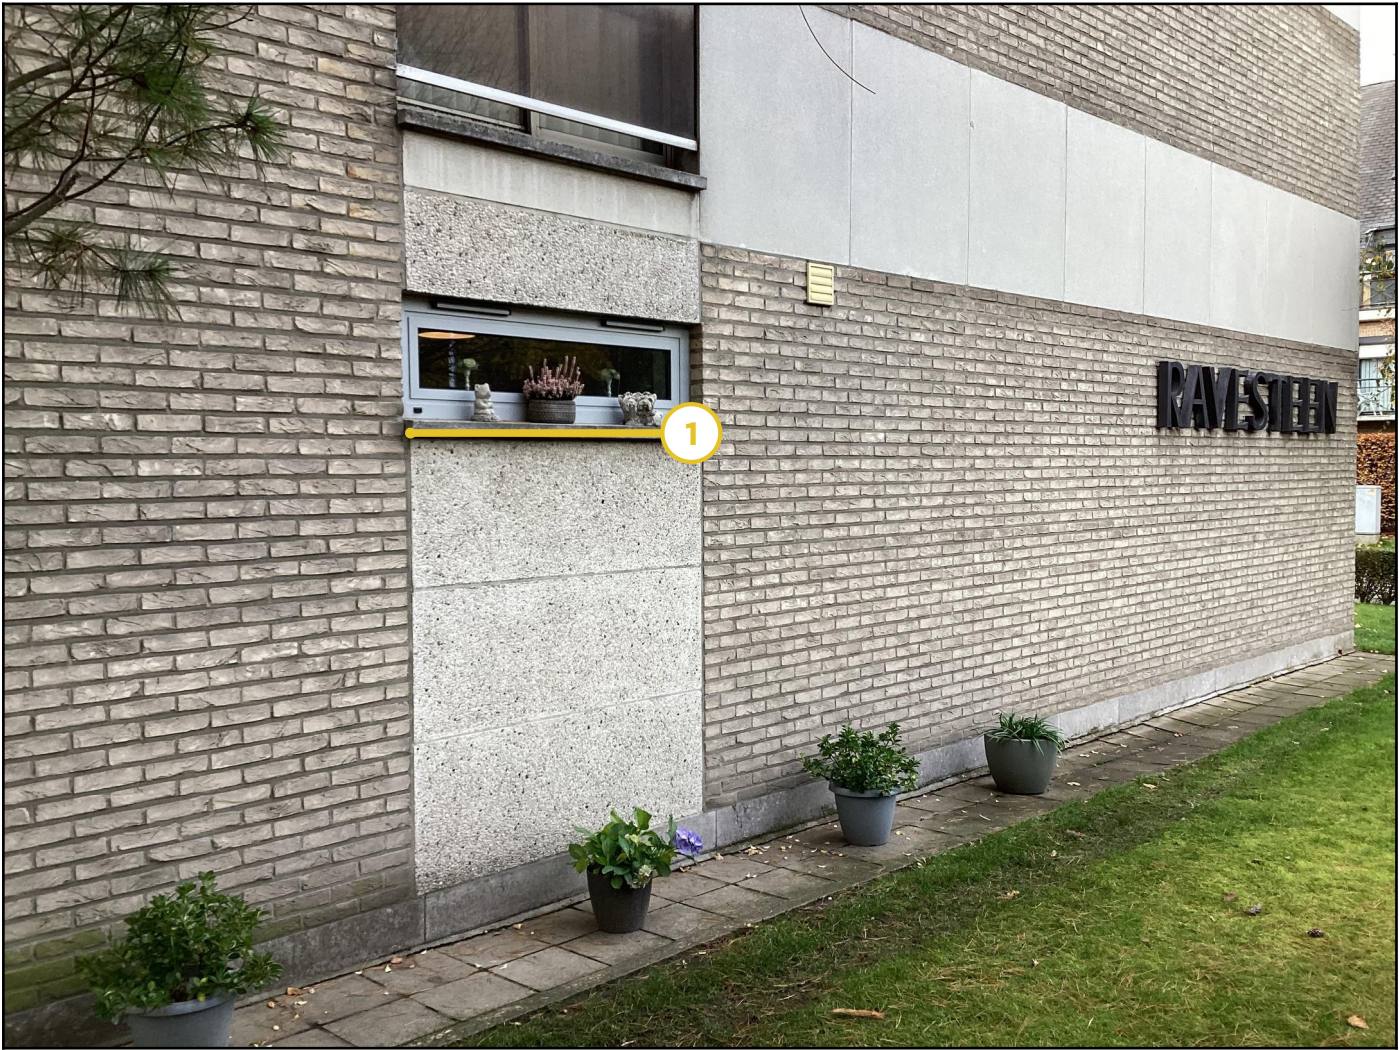
# Plan 1.4: Ramen zijgevel

| Beschrijving | Type | Actie |
|---|---|---|
| 1. Vensterdorpels/banken | Asbestmateriaal | Zorgvuldig beheren |

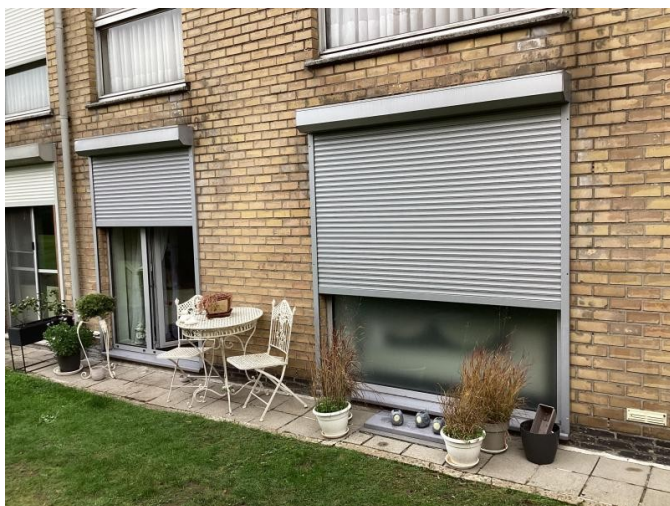
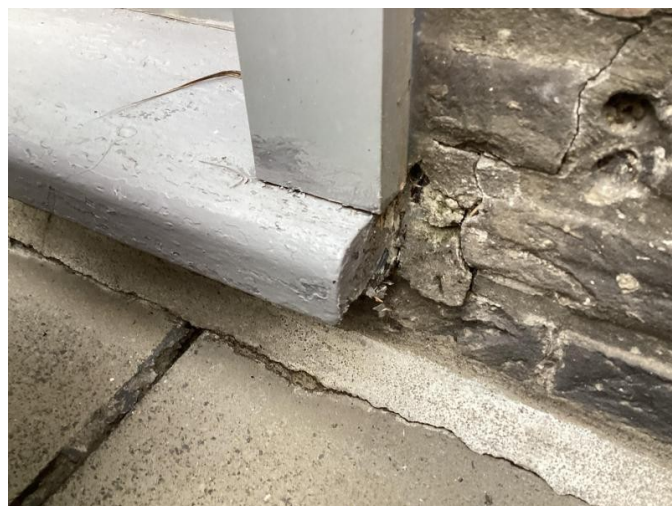
Overzichtsfoto

Detailfoto

| Eindbeoordeling materiaalisico | Laag materiaalisico en/of verlaagde kans op vezelvrijgave |

| Toestand van het materiaal | Licht beschadigd, licht verweerd. Intact materiaal type Pical – asbestboard of categorie III 'gebondenheid' |

| # | Type | Referentie | Resultaat |
|---|---|---|---|
| 1.1 | Puntmonster | TOL-VENSTERBANK | Chrysotiel |

| Asbestmateriaal | Deksteen, muurkap - Vol |

- Zorg voor een veilig beheer. Vermijd het beschadigen van het asbestmateriaal. Controleer de toestand jaarlijks op wijzigingen.

- Eenvoudige handelingen: mag via doe-het-zelf of door werknemer(s) met opleidingsattest eenvoudige handelingen  
Hechtgebonden asbesttoepassing die veilig verwijderd kan worden.

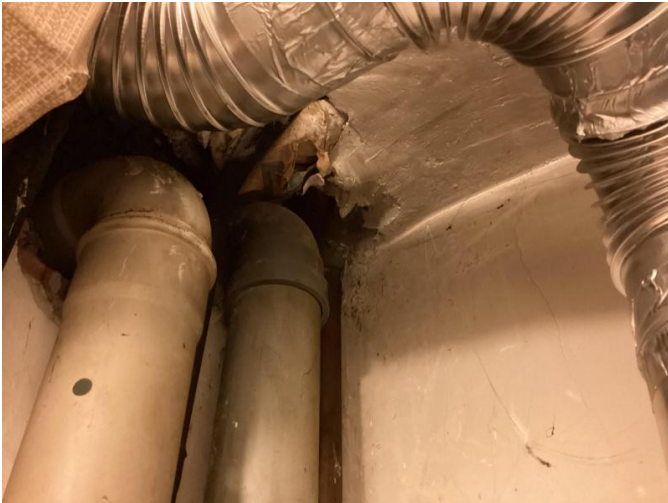
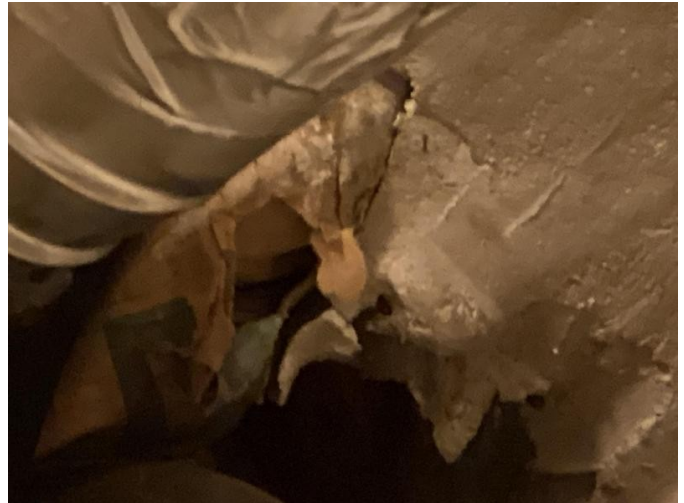
Overzichtsfoto

Detailfoto

Geen asbest

| # | Type | Referentie | Resultaat |
|---|---|---|---|
| 4.1 | Puntmonster | TOL-PAPIER | Geen asbest |

| Beschrijving | Asbest papier/karton |
