Asbestinventarisatetest

Kerkstraat 38, 2850 Boom

Attestnummer : 20250218-000006.000

Uitgegeven op : 18.02.2025

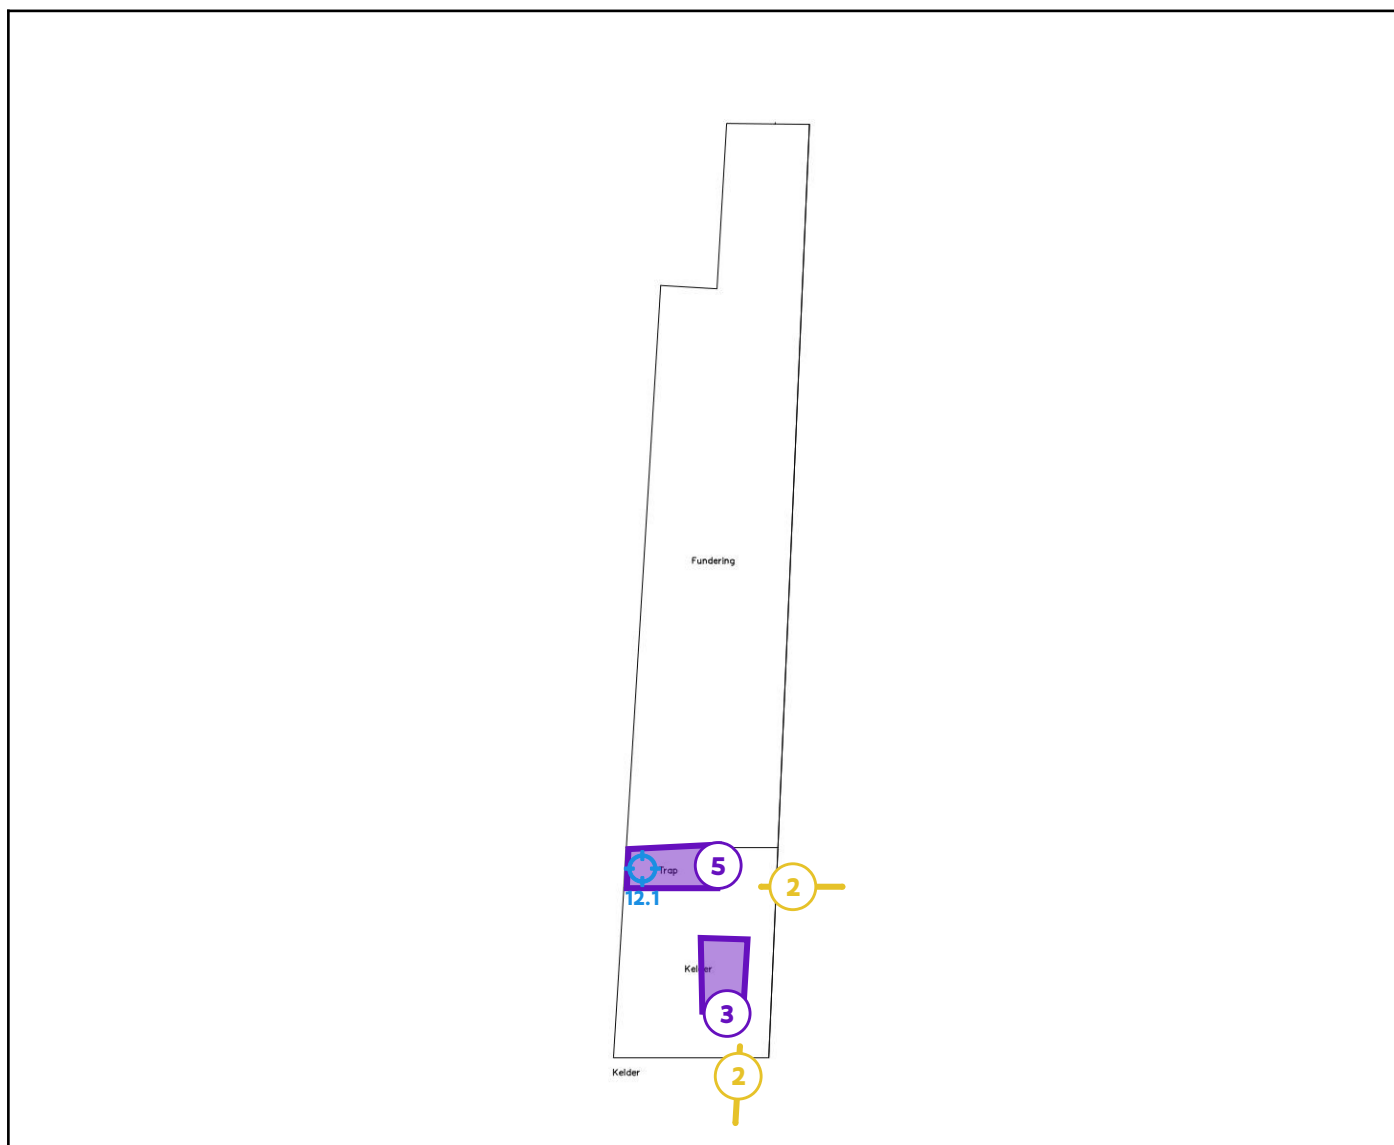
Plan 1.1: Kelder

Beschrijving	Type	Actie
2. Asbestcementen Doodvoerbuis	Asbestmateriaal	Zorgvuldig beheren
3. Plaat in de kelder	Roerend goed	-
5. Vloerzeil (niet asbestverdacht)	Advies	-
12. Pleisterwerk aan de muren	Geen asbest	-
12.1 Code: 01	Mengmonster	-

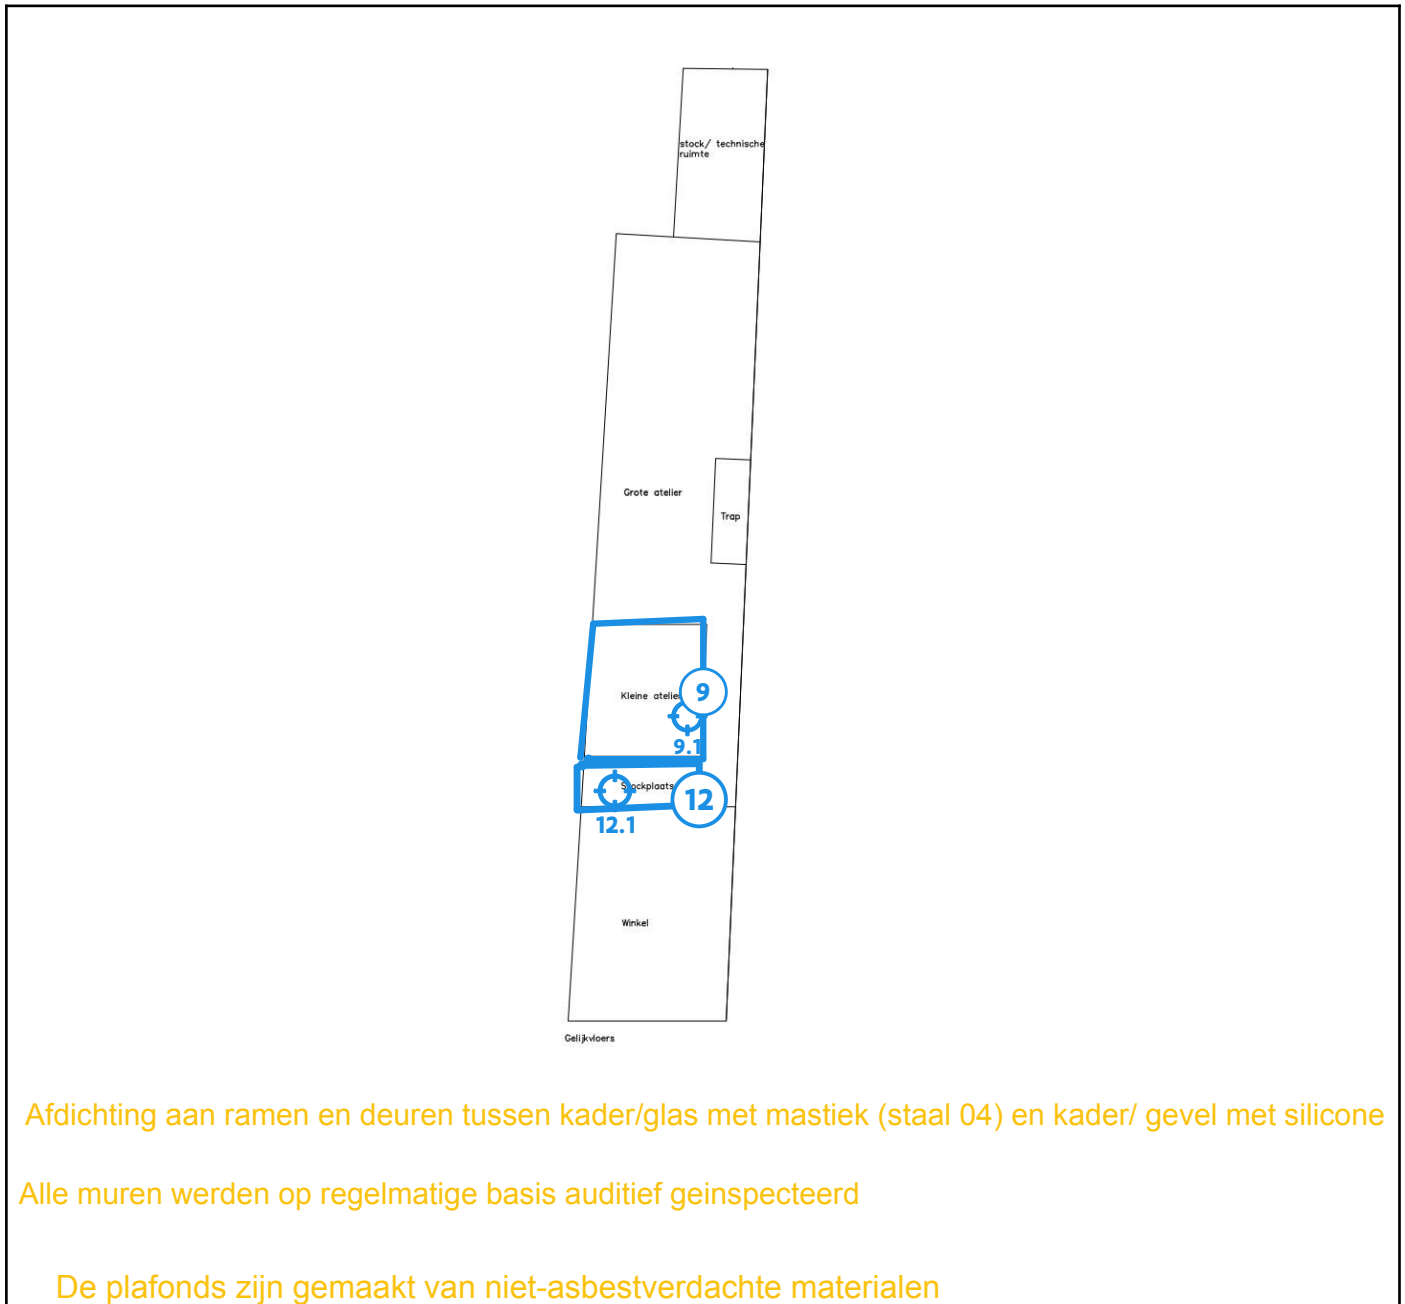
Plan 1.2: Gvl

Beschrijving	Type	Actie
4. Plafonds uit niet asbestverdacht materiaal	Advies	-
8. Auditief onderzoek	Advies	-
9. Gyprocnaden	Geen asbest	-
9.1 Code: 02	Puntmonster	-

10. Afdichting aan ramen en deuren niet asbesthoudend	Geen asbest	-
12. Pleisterwerk aan de muren	Geen asbest	-
12.1 Code: 01	Mengmonster	-

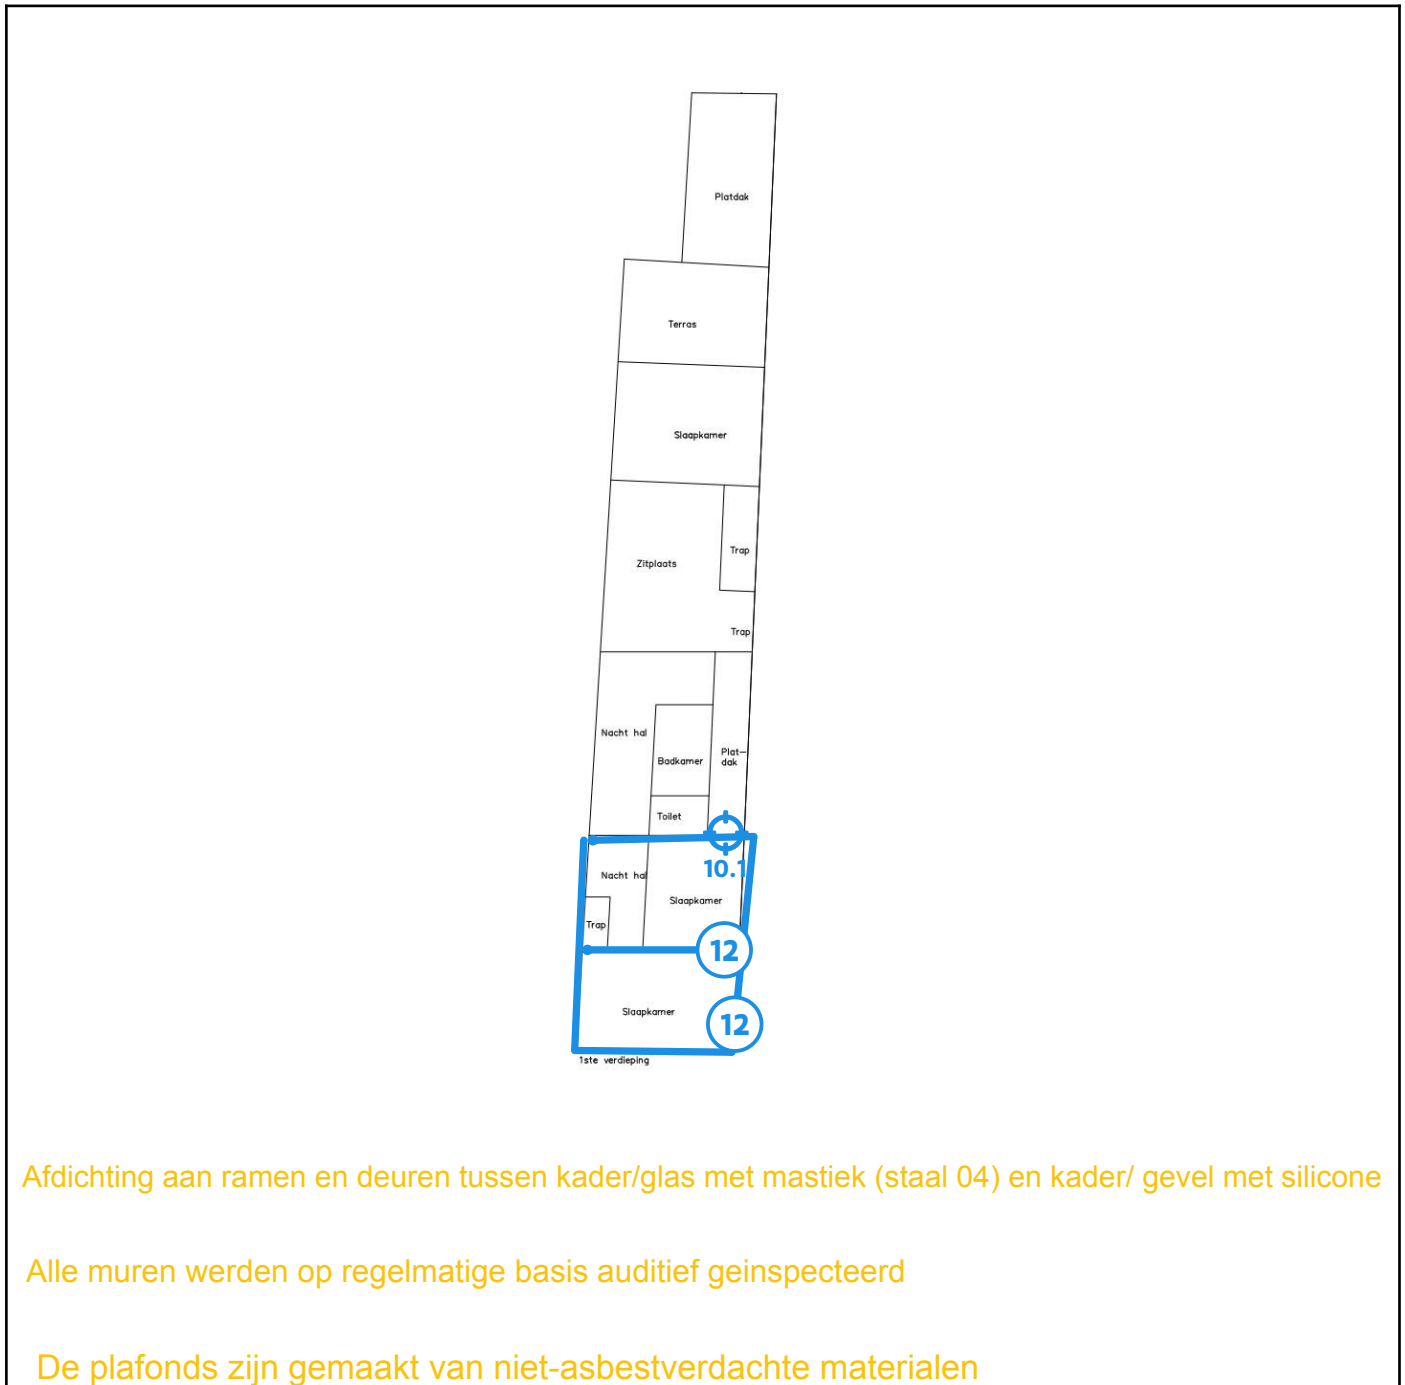
Plan 1.3: 1ste verdieping

Beschrijving	Type	Actie
4. Plafonds uit niet asbestverdacht materiaal	Advies	-
8. Auditief onderzoek	Advies	-
10. Afdichting aan ramen en deuren niet	Geen asbest	-

asbesthoudend		
10.1 Code: 04	Puntmonster	-
12. Pleisterwerk aan de muren	Geen asbest	-

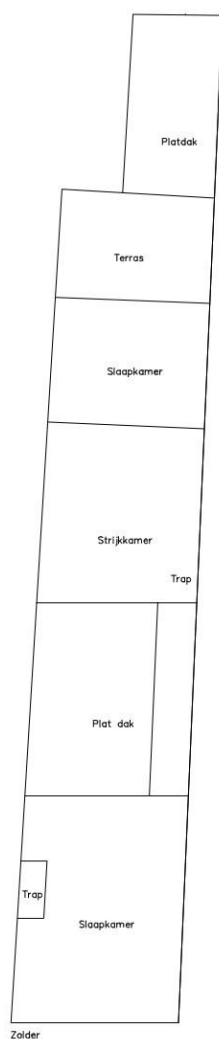
Plan 1.4: zolder

Afdichting aan ramen en deuren tussen kader/glas met mastiek (staal 04) en kader/ gevel met silicone

Alle muren werden op regelmatige basis auditief geïnspecteerd

De plafonds zijn gemaakt van niet-asbestverdachte materialen

Beschrijving	Type	Actie
4. Plafonds uit niet asbestverdacht materiaal	Advies	-
8. Auditief onderzoek	Advies	-

10. Afdichting aan ramen en deuren niet asbesthoudend	Geen asbest	-
-------------------------------------------------------	-------------	---

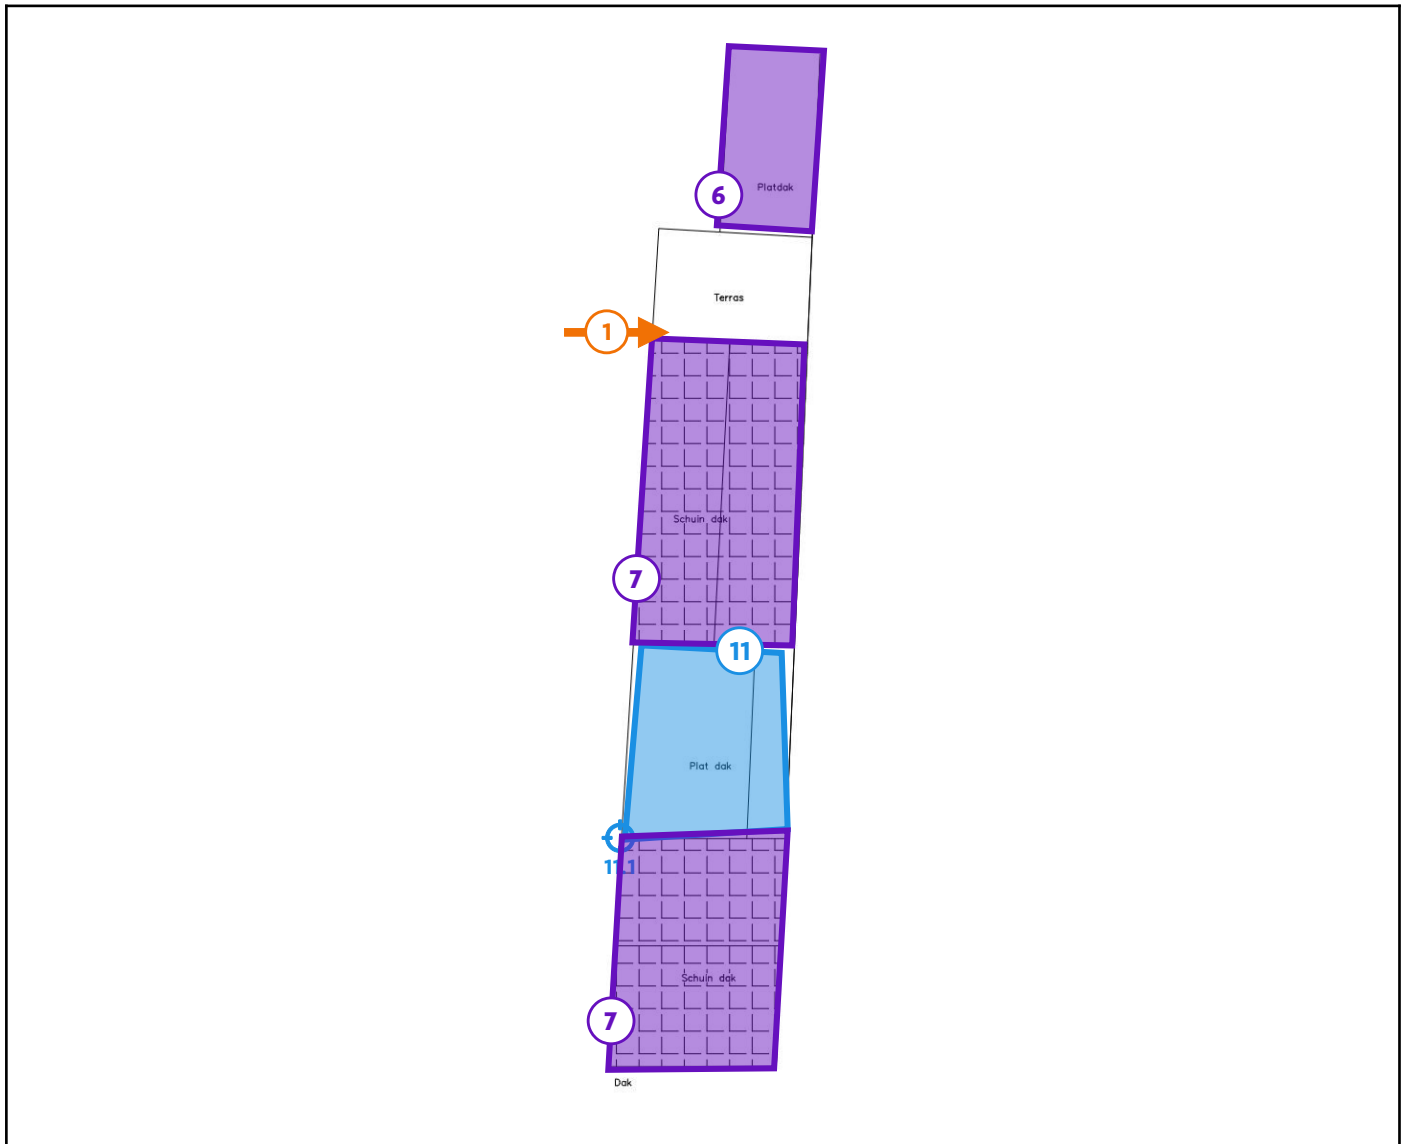
Plan 1.5: Dak

Beschrijving	Type	Actie
1. Schouw	Asbestmateriaal	Verwijderen
6. EPDM platdak	Advies	-
7. Geen onderdak aanwezig	Advies	-
11. Dakbedekking Roofing	Geen asbest	-
11.1 Code: 03	Puntmonster	-
