# Asbestinventarisatetest

Kapellestraat 48/C2, 2630 Aartselaar

Attestnummer : 20250629-000131.000

Uitgegeven op : 29.06.2025

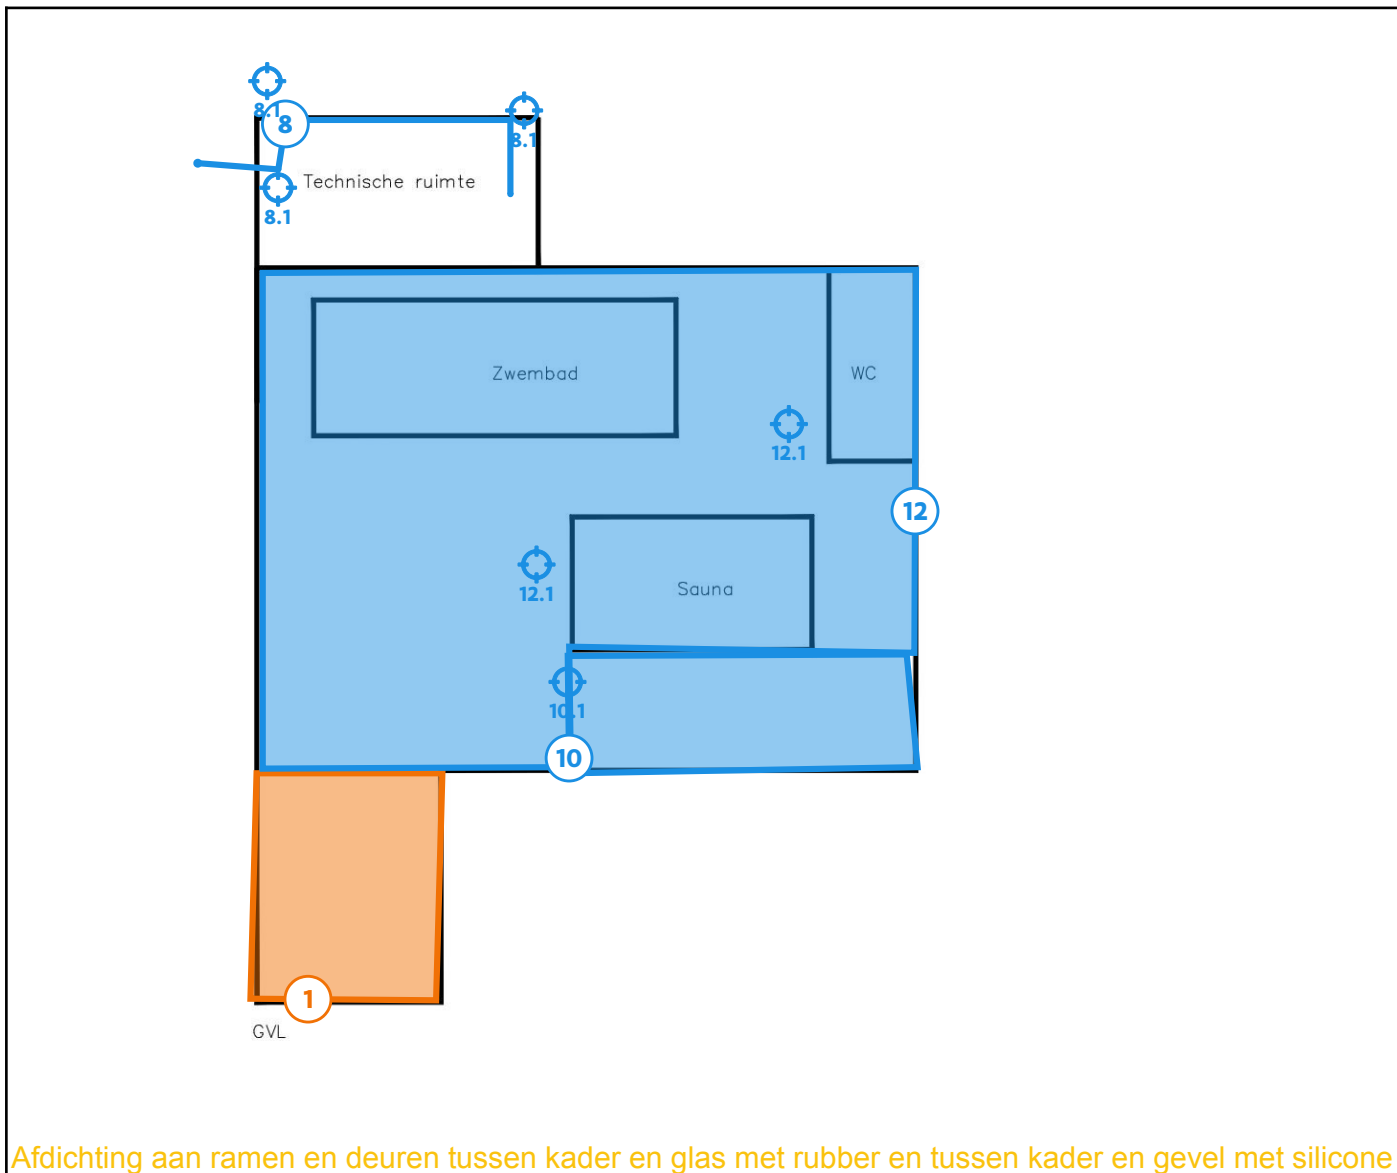
## Plan 1.2: GVL

Beschrijving	Type	Actie
1. Onderdak type golfplaten	Asbestmateriaal	<a href="#">Verwijderen</a>
7. Afdichting aan ramen en deuren	Advies	-
8. Thermische isolatie (Gipsleidingen)	Geen asbest	-
8.1 Code: 03	Mengmonster	-
10. Vinyl onder tegelijm	Geen asbest	-

10.1 Code: 04	Mengmonster	-
12. Vloer tegellijm	Geen asbest	-
12.1 Code: 05	Mengmonster	-

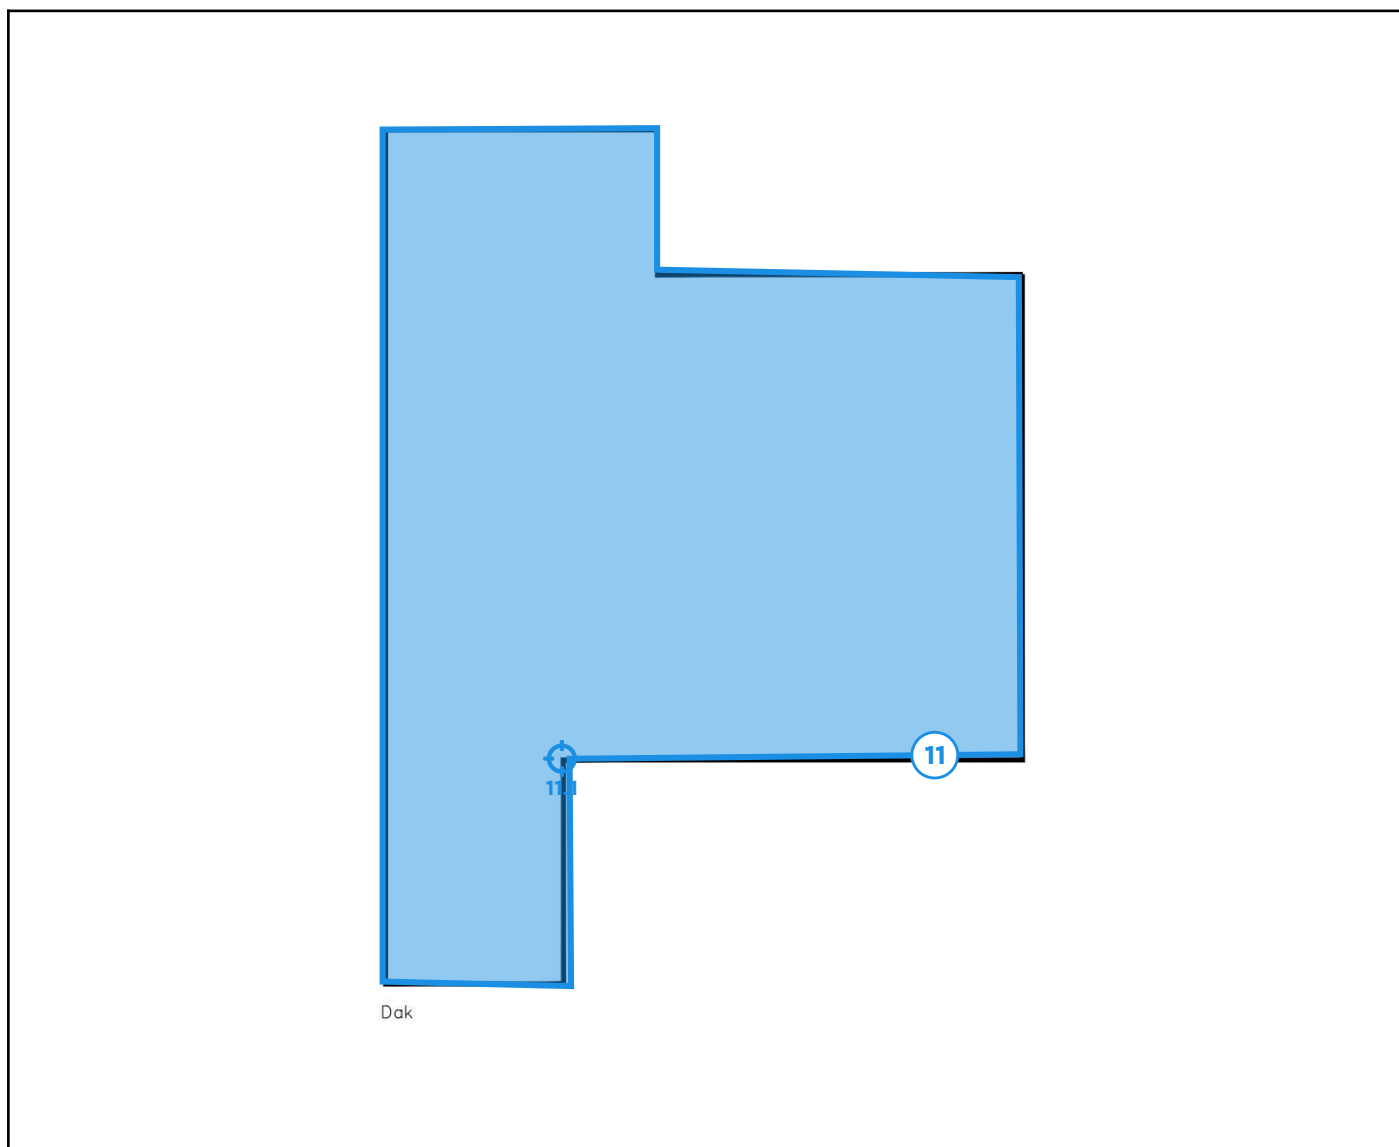
## Plan 1.3: Dak

Beschrijving	Type	Actie
11. Dakbedekking Roofing	Geen asbest	-
11.1 Code: 02	Puntmonster	-
