Asbestinventarisatetest

Tolhuisstraat 31, 2627 Schelle

Attestnummer : 20250725-000203.000

Uitgegeven op : 25.07.2025

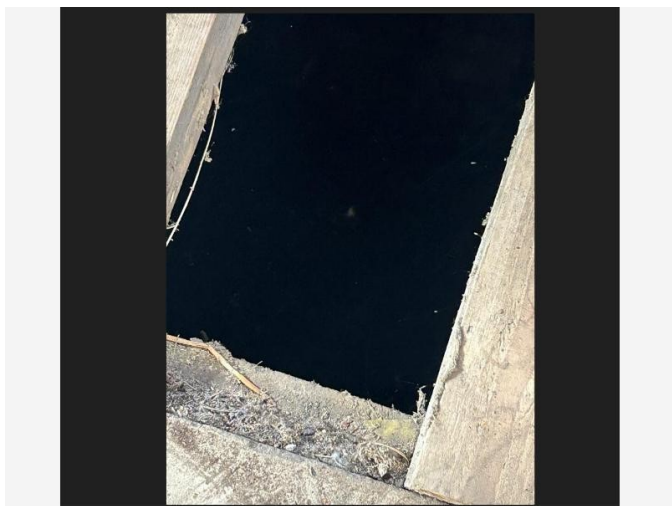
Situeringfoto

Beschrijving	Schouw collector
Omgeving	Binnen
Primaire drager	HVAC infrastructuur en uitrusting
Asbestmateriaal	Rookgaskanaal
Bindmiddel van asbestmateriaal	Cement
Gebondenheid op basis van bindmiddel	Hecht
Hoeveelheid (lengte - omtrek - dikte - aantal)	<ul style="list-style-type: none">• 1,00 m - 45,00 cm - 0,50 cm - 1 stuk
Totaal volume	0,002 m ³
Eenvoudig bereikbaar	Ja
Bevestigingswijze	<ul style="list-style-type: none">• Geklemd
Identificatiemethode	Vaststelling zonder monsternamen
Destructieve handeling voor identificatie	Nee

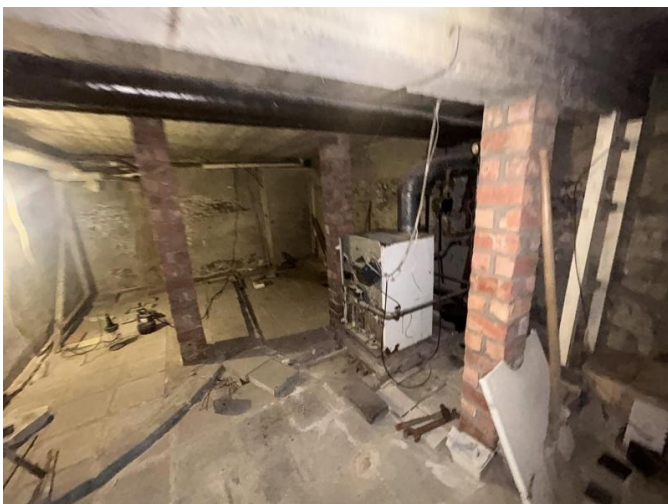
Identificatiemethode	Bewijsdocument
Primaire drager	HVAC infrastructuur en uitrusting
(Asbest)materiaal	Pakking, dichting
Bindmiddel	Weinig of geen bindmiddel (textiel, bevlokkings, ...)
Gebondenheid bindmiddel	Niet-hechtgebonden

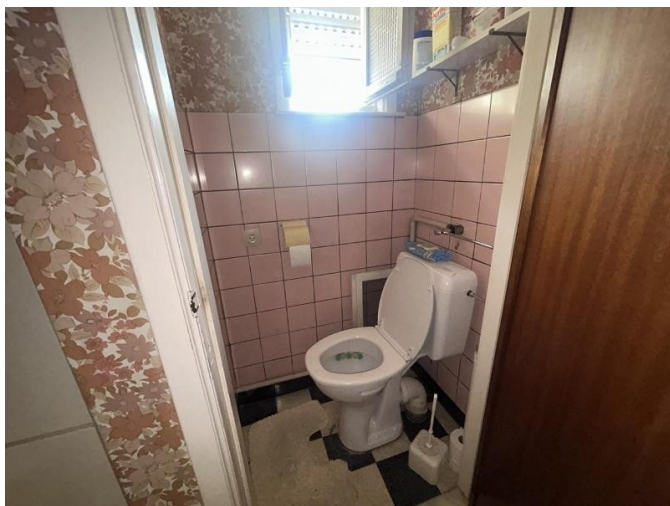
Identificatiemethode	Redelijk vermoeden
Primaire drager	Binnenwand
(Asbest)materiaal	In-situ afwerkingslagen - Lijm laag
Bindmiddel	Lijm
Gebondenheid bindmiddel	Hecht

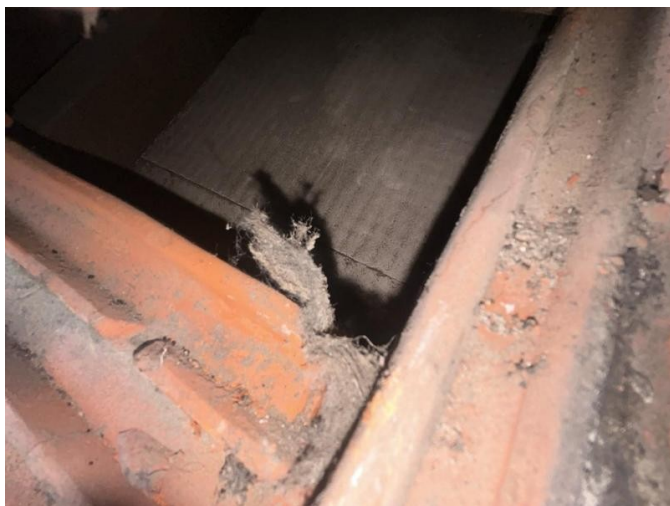
Identificatiemethode	Vaststelling & expertise (niet-asbestverdacht)
Primaire drager	Schuin dak

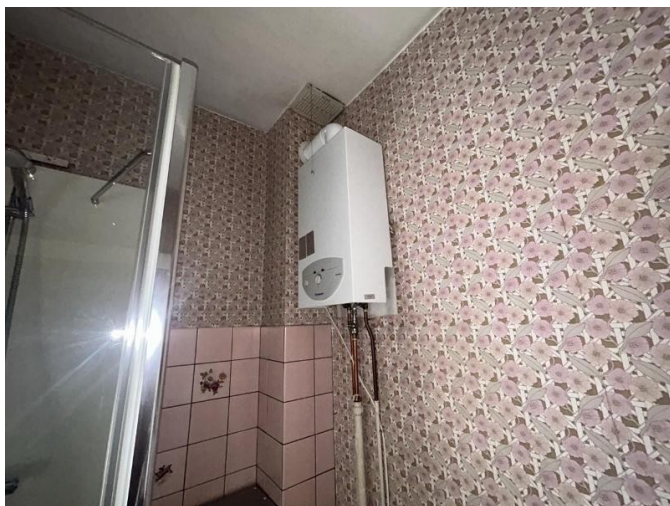
Identificatiemethode	Bewijsdocument
Primaire drager	HVAC infrastructuur en uitrusting
(Asbest)materiaal	Pakking, dichting
Bindmiddel	Weinig of geen bindmiddel (textiel, bevlokkings, ...)
Gebondenheid bindmiddel	Niet-hechtgebonden

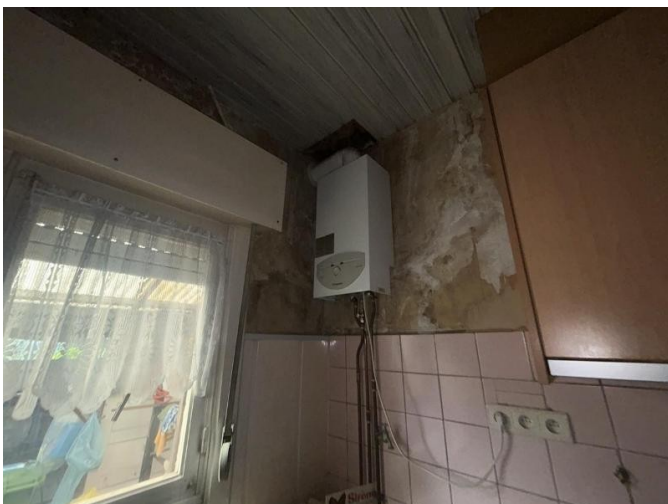
Identificatiemethode	Redelijk vermoeden
Primaire drager	HVAC infrastructuur en uitrusting
(Asbest)materiaal	Pakking, dichting
Bindmiddel	Weinig of geen bindmiddel (textiel, bevlokkings, ...)
Gebondenheid bindmiddel	Niet-hechtgebonden

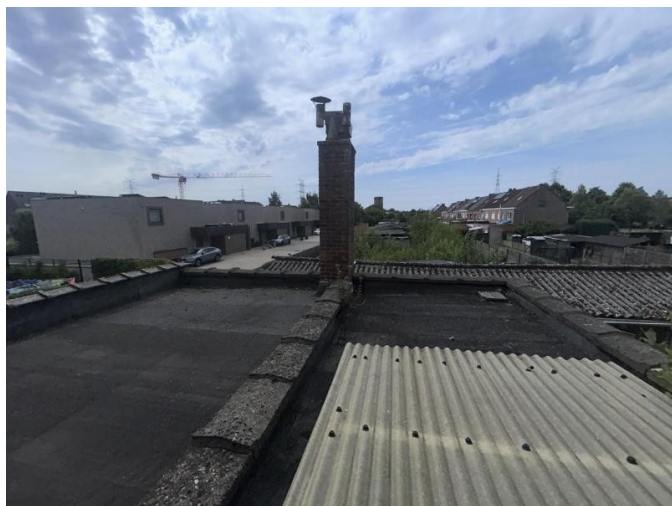
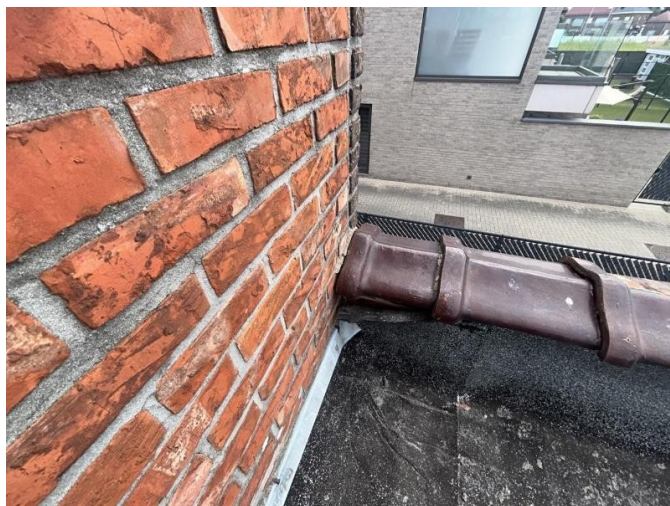
Fiche 23: Roofing plat dak

Geen asbest

Beschrijving	Roofing plat dak
Omgeving	Buiten
Primaire drager	Plat dak
Bindmiddel van materiaal	Bitumen (roofing, teer, asfalt)
Gebondenheid op basis van bindmiddel	Hecht
Hoeveelheid (oppervlakte - aantal)	<ul style="list-style-type: none">• 25,00 m² - 1 stuk
Totale oppervlakte	25,00 m ²
Identificatiemethode	Vaststelling met monsternamen
Destructieve handeling voor identificatie	Nee
Opmerking	Deze oppervlakte, volumes en gewichten zijn niet gemeten, maar geschat op basis van een benadering van de aanwezige roofing (de opgegeven hoeveelheden mogen niet gebruikt worden als maatstaf voor heffingen). Bij renovatie of sloop dient er een destructief onderzoek uitgevoerd te worden van de roofing.

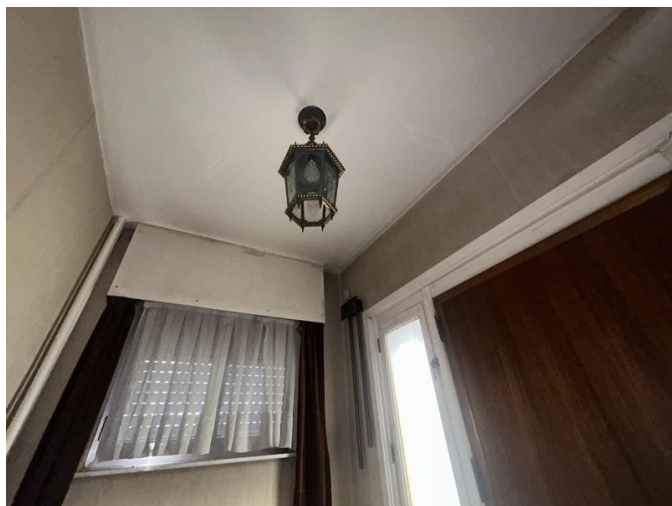
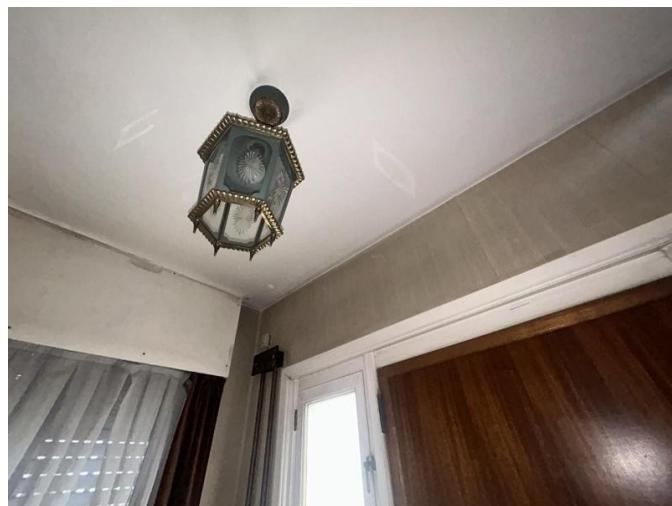
Beschrijving	Pleisterwerk aan de plafonds
Omgeving	Binnen
Primaire drager	Binnenwand
Bindmiddel van materiaal	Gips - kalk
Gebondenheid op basis van bindmiddel	Niet-hechtgebonden
Hoeveelheid (oppervlakte - dikte - aantal)	• 100,00 m ² - 0,50 cm - 1 stuk
Totaal volume	0,50 m ³
Identificatiemethode	Vaststelling met monstername
Destructieve handeling voor identificatie	Nee
Opmerking	<p>De hoeveelheid is een schatting en kan afwijken van de werkelijke toestand.</p> <p>Waar mogelijk wordt staalname uitgevoerd conform het inspectieprotocol.</p> <p>Natte ruimte: Badkamer</p> <p>Droge ruimte: zitplaats</p> <p>Traphal/hal: Traphal</p> <p>CV-ruimte/lokaal: geen pleisterwerk</p>

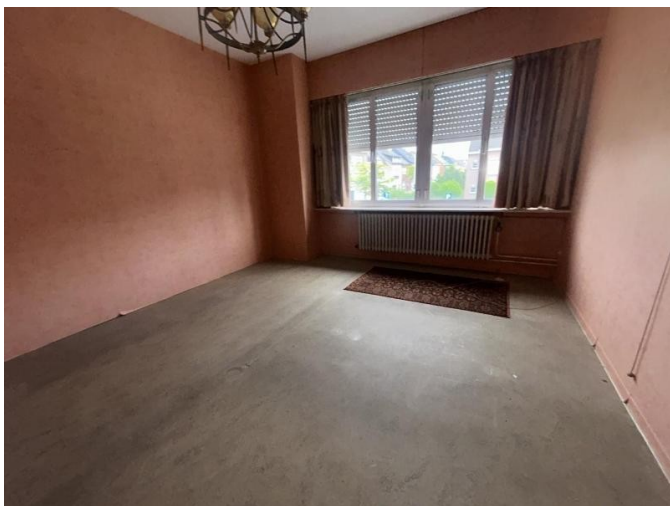
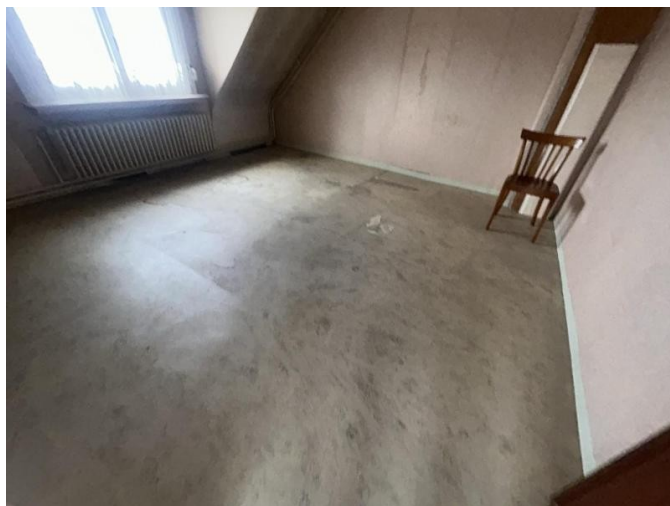
Beschrijving	Vinylvloer
Omgeving	Binnen
Primaire drager	Vloer
Bindmiddel van materiaal	Kunststof of -hars
Gebondenheid op basis van bindmiddel	Hecht
Hoeveelheid (oppervlakte - aantal)	• 16,00 m ² - 4 stuks
Totale oppervlakte	64,00 m ²
Identificatiemethode	Vaststelling met monsternamen
Destructieve handeling voor identificatie	Nee
Opmerking	Deze oppervlakte is niet gemeten geweest meer een schatting bij benadering voor alle aanwezige vinylvloeren, deze hoeveelheid mag niet gebruikt worden als maatstaf van heffing.
