Asbestinventarisatetest

Marathonstraat 28, 2020 Antwerpen

Attestnummer : 20260109-000182.000

Uitgegeven op : 09.01.2026

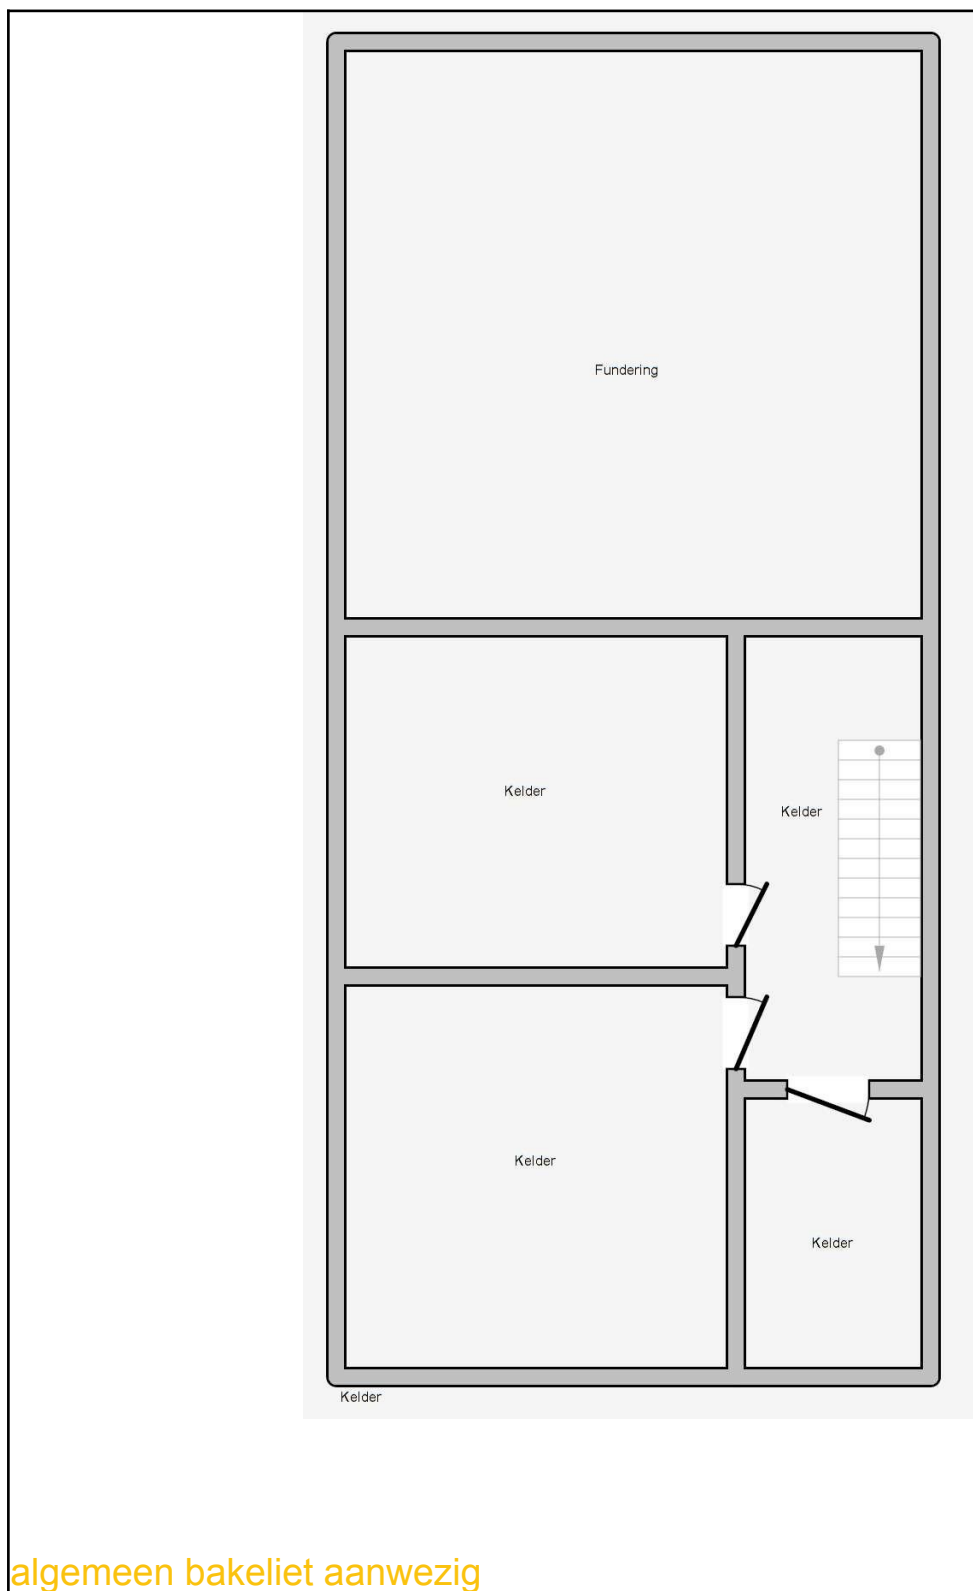
Plan 1.1: kelder

2. Bakeliet asbestverdacht(IP2)

Asbestmateriaal

Zorgvuldig beheren

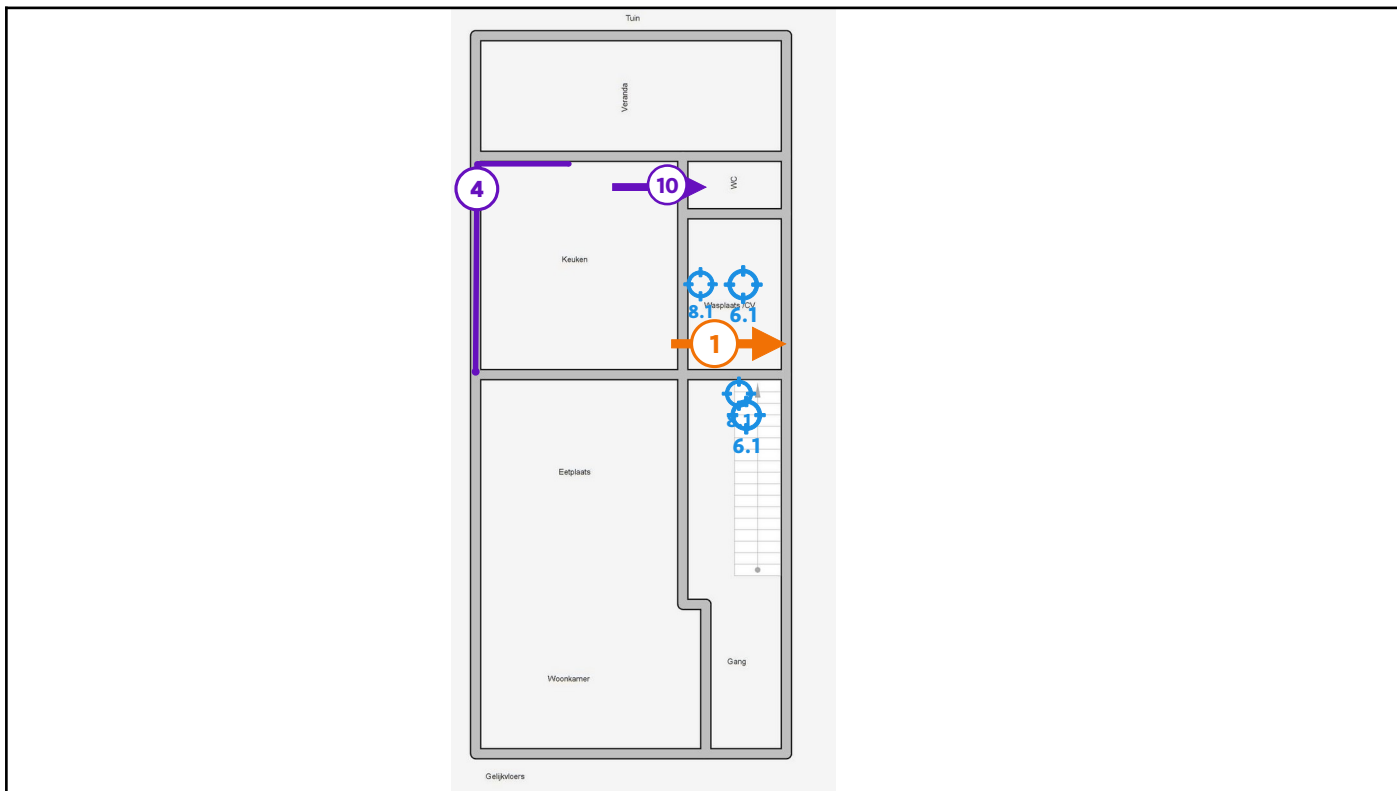
Plan 1.2: GVL

Algemeen pleisterwerk aanwezig aan de muren

Algemeen pleisterwerk aanwezig aan de Plafonds

afdichting aan ramen en deuren tusen kader en glas met rubber en gader en gevel met silicone

11. Afdichting aan ramen en deuren	Overige ruimte of materiaal	-
------------------------------------	-----------------------------	---

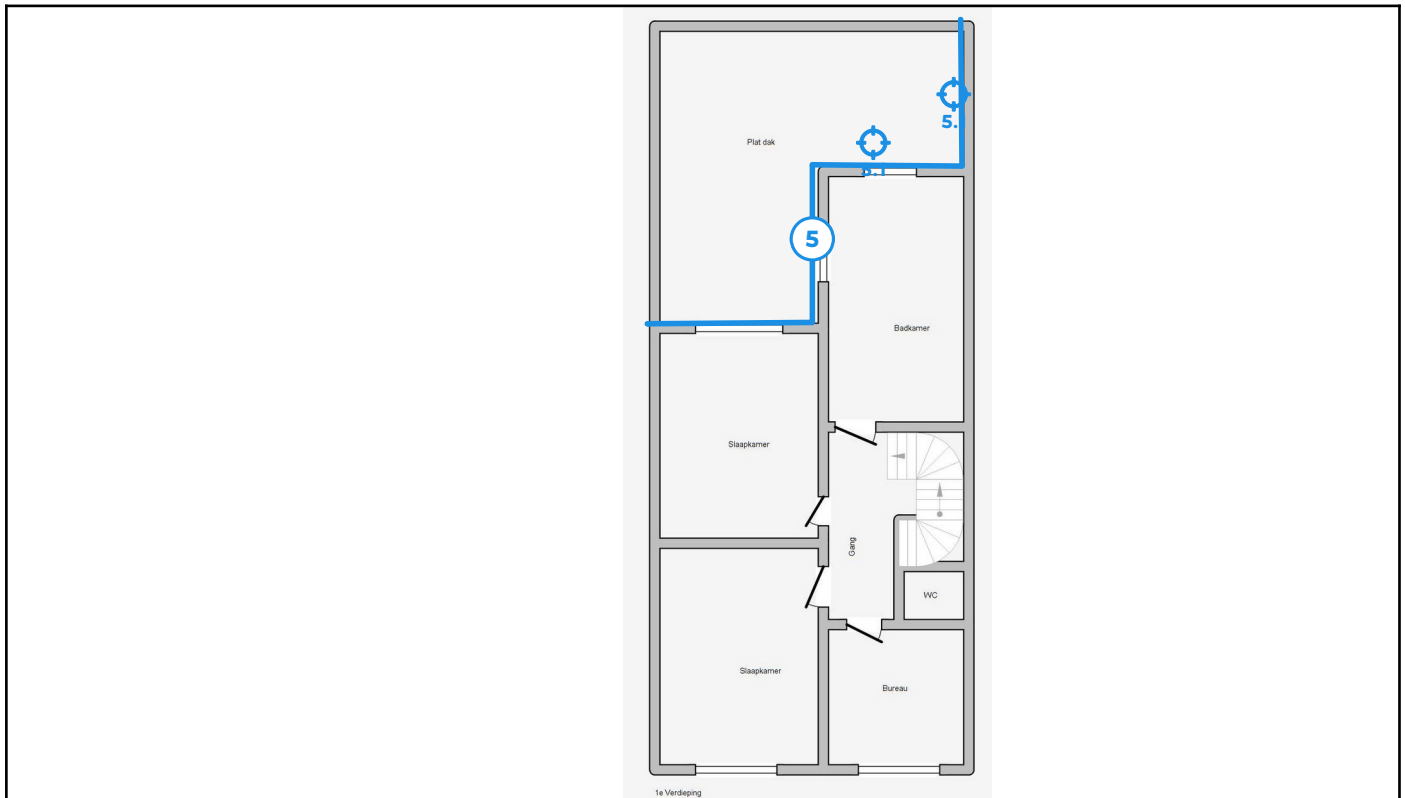
Plan 1.3: 1ste verdieping

Algemeen pleisterwerk aanwezig aan de muren
Geen pleisterwerk aan de plafonds aangetroffen

afdichting aan ramen en deuren tussen kader en glas met rubber en gader en gevel met silicone

Beschrijving	Type	Actie
5. Cement gevelbeploistering achtergevel	Geen asbest	-
5.1 Code: 03	Mengmonster	-
6. Pleisterwerk aan de plafonds	Geen asbest	-
8. Pleisterwerk aan de muren (CS)	Geen asbest	-
11. Afdichting aan ramen en deuren	Overige ruimte of materiaal	-

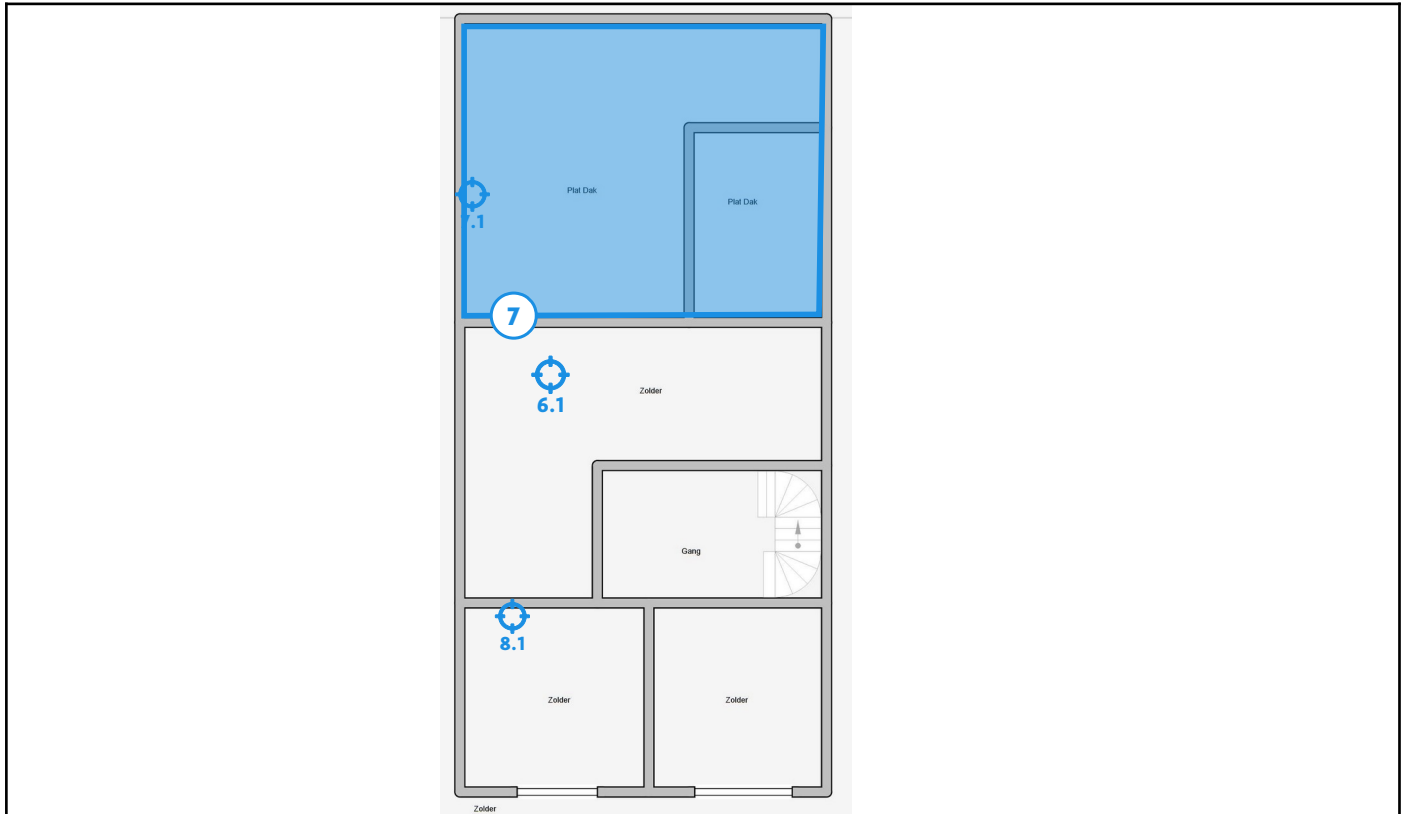
Plan 1.4: Zolder

Algemeen pleisterwerk aanwezig aan de muren

Algemeen pleisterwerk aanwezig aan de Plafonds

Beschrijving	Type	Actie
6. Pleisterwerk aan de plafonds	Geen asbest	-
6.1 Code: 02	Mengmonster	-
7. Dakbedekking Roofing woning	Geen asbest	-
7.1 Code: 05	Puntmonster	-
8. Pleisterwerk aan de muren (CS)	Geen asbest	-
8.1 Code: 01	Mengmonster	-
11. Afdichting aan ramen en deuren	Overige ruimte of materiaal	-

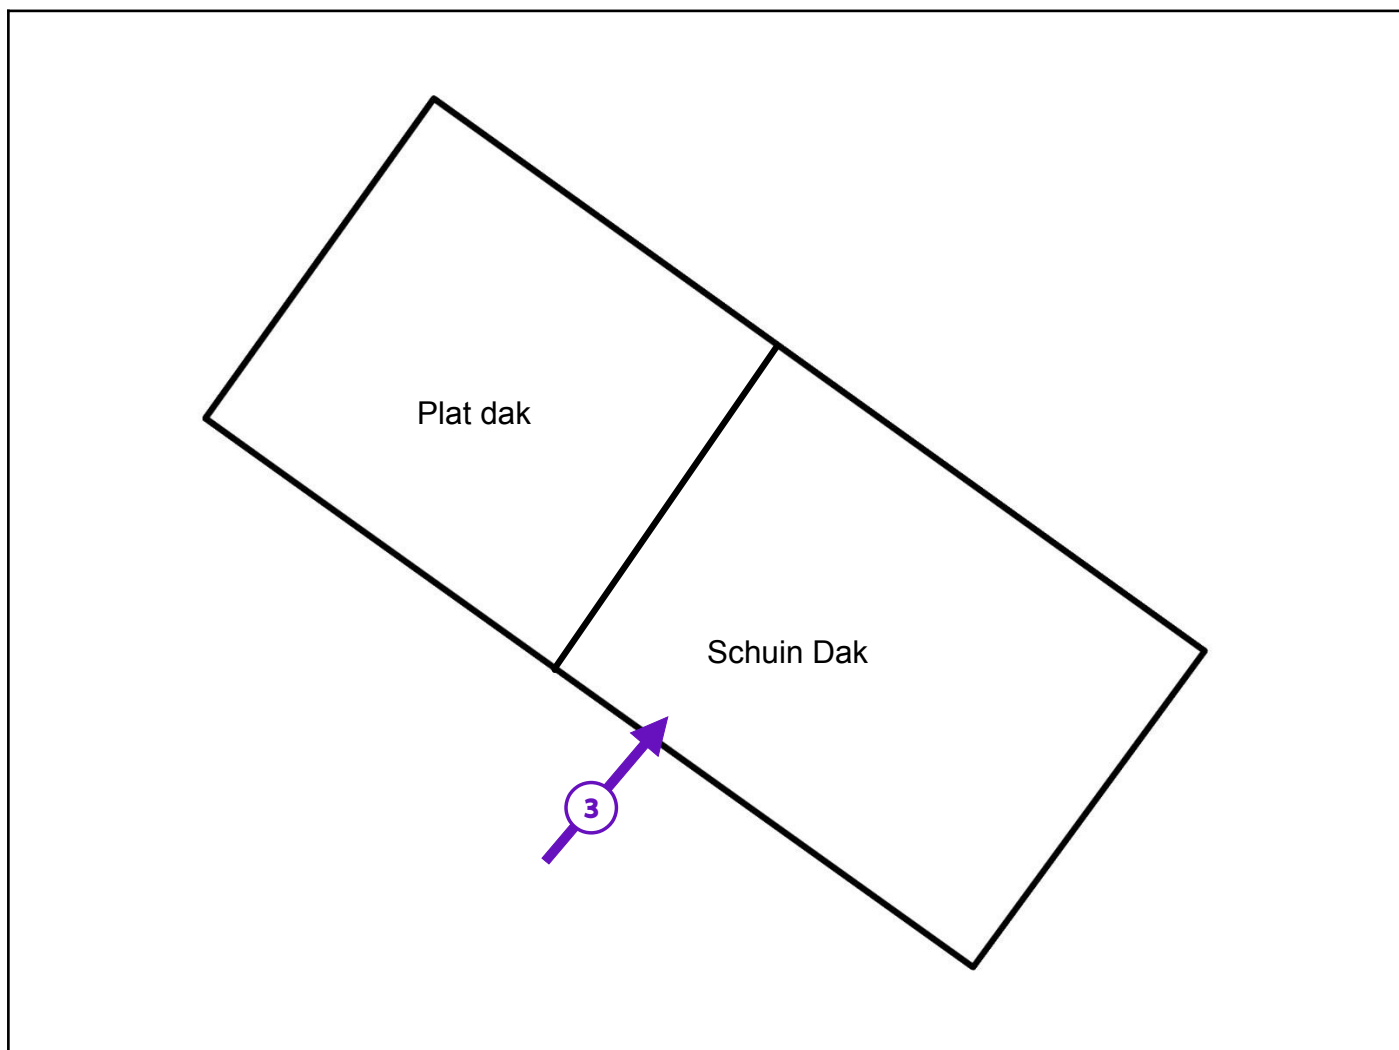
Plan 1.5: Dak

Beschrijving	Type	Actie
3. Schoorsteen rookgaskanaal - beoordeling	Beperking	-

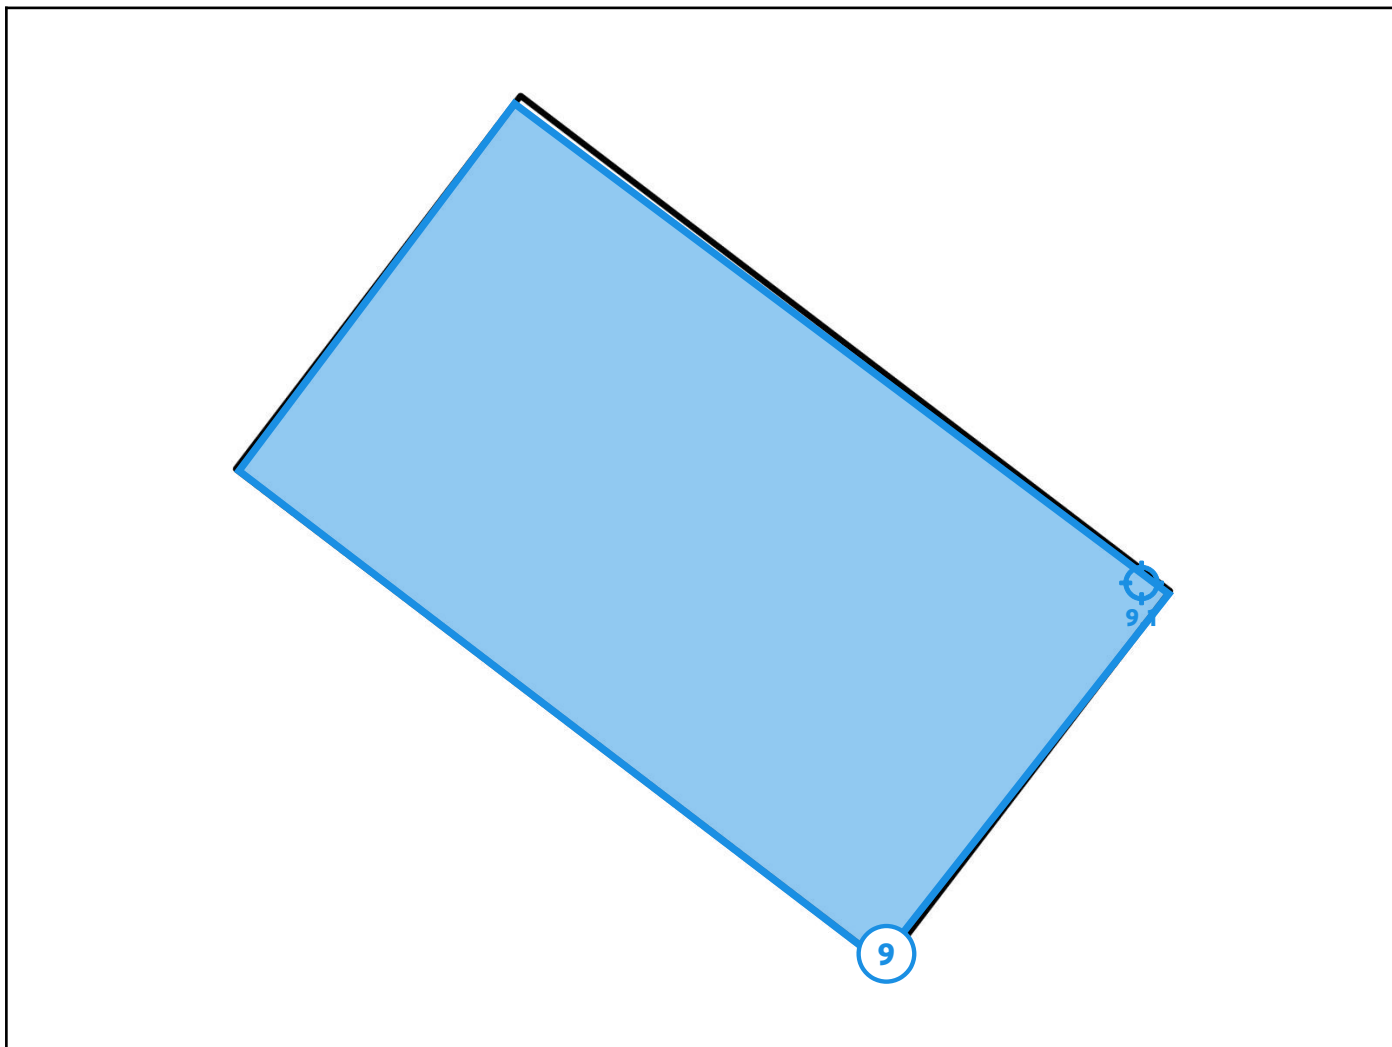
Plan 2.1: Dak

Beschrijving	Type	Actie
9. Dakbedekking Roofing tuinhuis	Geen asbest	-
9.1 Code: 04	Puntmonster	-
