Asbestinventarisatetest

Aartselaarstraat 157, 2660 Antwerpen

Attestnummer : 20260520-000003.000

Niet-asbestveilig

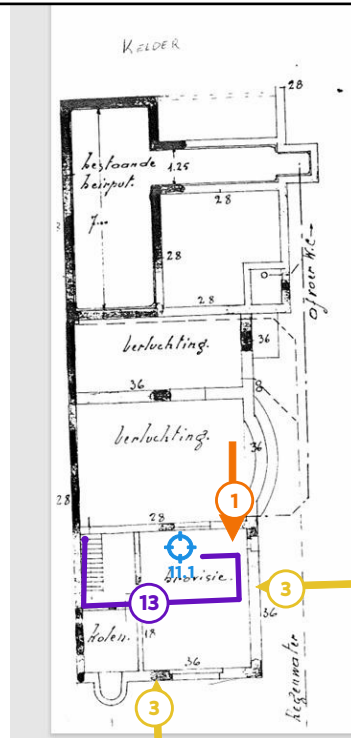
Plan 1.1: Kelder

Beschrijving	Type	Actie
1. Dichtingen in de stookketel (Asbestverdacht)	Asbestmateriaal	Verwijderen
3. Bakeliet asbestverdacht	Asbestmateriaal	Zorgvuldig beheren
11. Pleisterwerk aan de plafonds	Geen asbest	-
11.1 Code: 02	Mengmonster	-
13. leidingisolatie niet asbest verdacht	Overige ruimte of materiaal	-

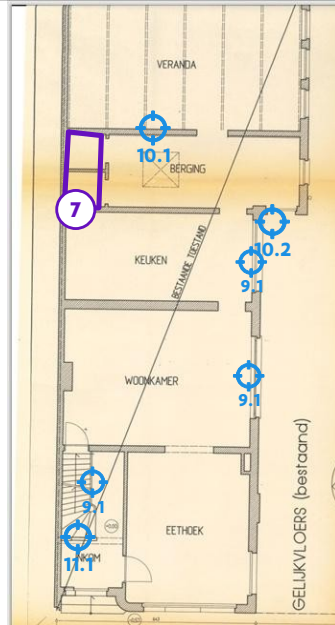
Plan 1.2: Gelijksvloer

Op basis van deze laboratoriumanalyse wordt de mastiek ter hoogte van ramen en deuren als niet-asbesthoudend beoordeeld

Beschrijving	Type	Actie
7. Faience tegellijm	Advies	-
9. Pleisterwerk aan de muren	Geen asbest	-
9.1 Code: 01	Mengmonster	-
10. Afdichting aan ramen en deuren niet asbesthoudend	Geen asbest	-
10.1 Code: 03	Puntmonster	-
10.2 Code: 04	Puntmonster	-
11. Pleisterwerk aan de plafonds	Geen asbest	-
11.1 Code: 02	Mengmonster	-

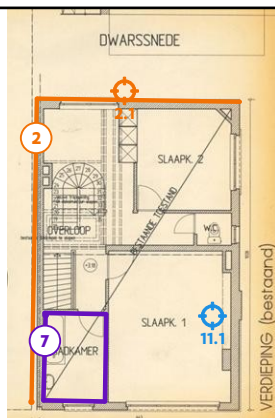
Plan 1.3: 1ste verdieping

Op basis van deze laboratoriumanalyse wordt de mastiek ter hoogte van ramen en deuren als niet-asbesthoudend beoordeeld

Beschrijving	Type	Actie
2. Leien zijgevel	Asbestmateriaal	Verwijderen
2.1 Code: 06	Puntmonster	-
7. Faience tegellijm	Advies	-
9. Pleisterwerk aan de muren	Geen asbest	-
10. Afdichting aan ramen en deuren niet asbesthoudend	Geen asbest	-
11. Pleisterwerk aan de plafonds	Geen asbest	-
11.1 Code: 02	Mengmonster	-

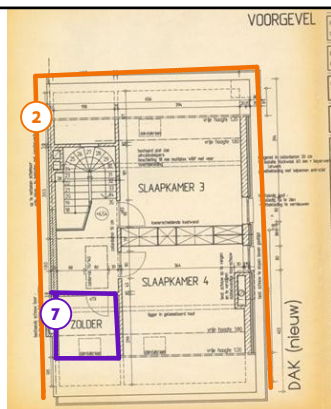
Plan 1.4: 2de verdieping

Op basis van deze laboratoriumanalyse wordt de mastiek ter hoogte van ramen en deuren als niet-asbesthoudend beoordeeld
Muren afgewekt met gyproc

Beschrijving	Type	Actie
2. Leien zijgevel	Asbestmateriaal	Verwijderen
7. Faience tegellijm	Advies	-
9. Pleisterwerk aan de muren	Geen asbest	-
10. Afdichting aan ramen en deuren niet asbesthoudend	Geen asbest	-

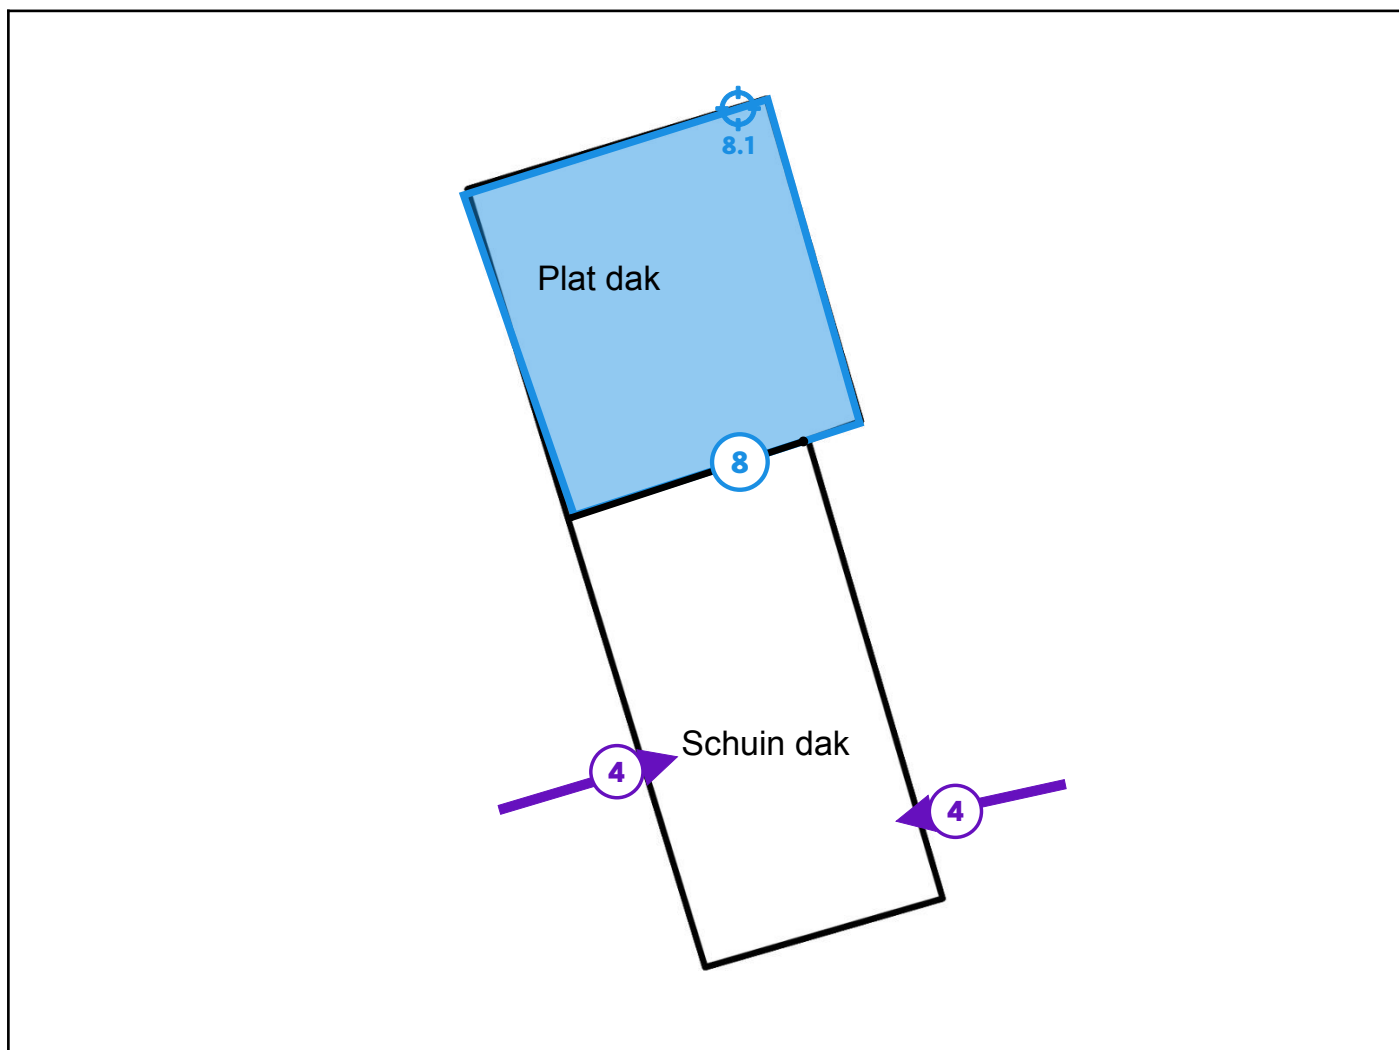
Plan 1.5: Dak

Beschrijving	Type	Actie
4. Schoorsteen rookgaskanaal.	Beperking	-
8. Dakbedekking Roofing	Geen asbest	-
8.1 Code: 05	Puntmonster	-

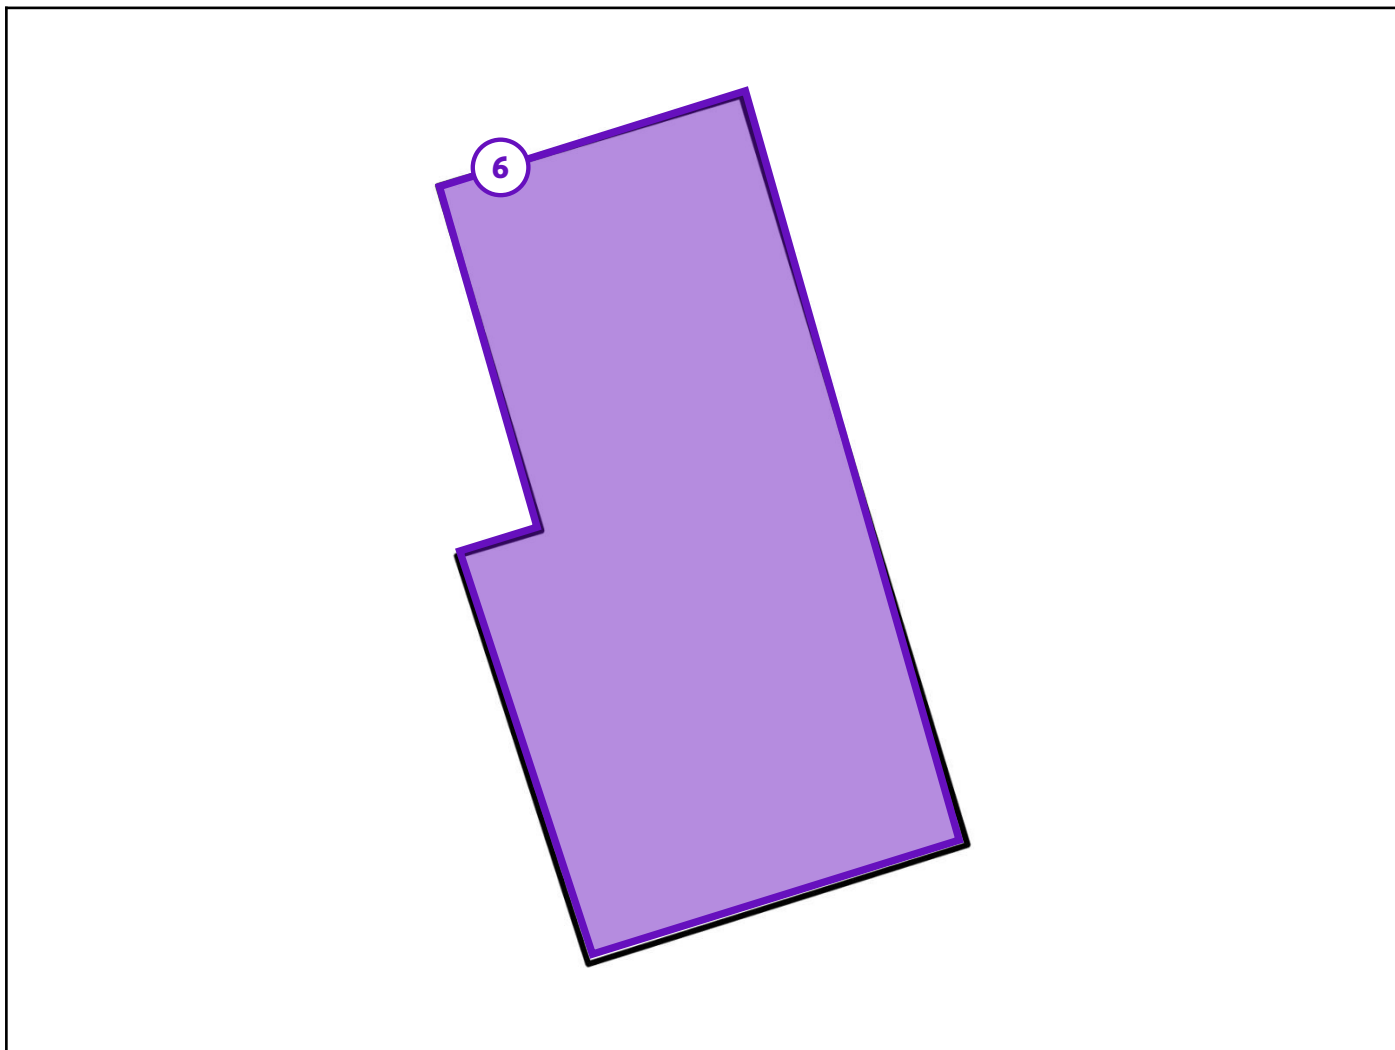
Plan 2.1: Garage: plan

Beschrijving	Type	Actie
6. Garage	Advies	-
