Asbestinventarisatetest

Leugstraat 223, 2630 Aartselaar

Attestnummer : 20260514-000174.000

Uitgegeven op : 14.05.2026

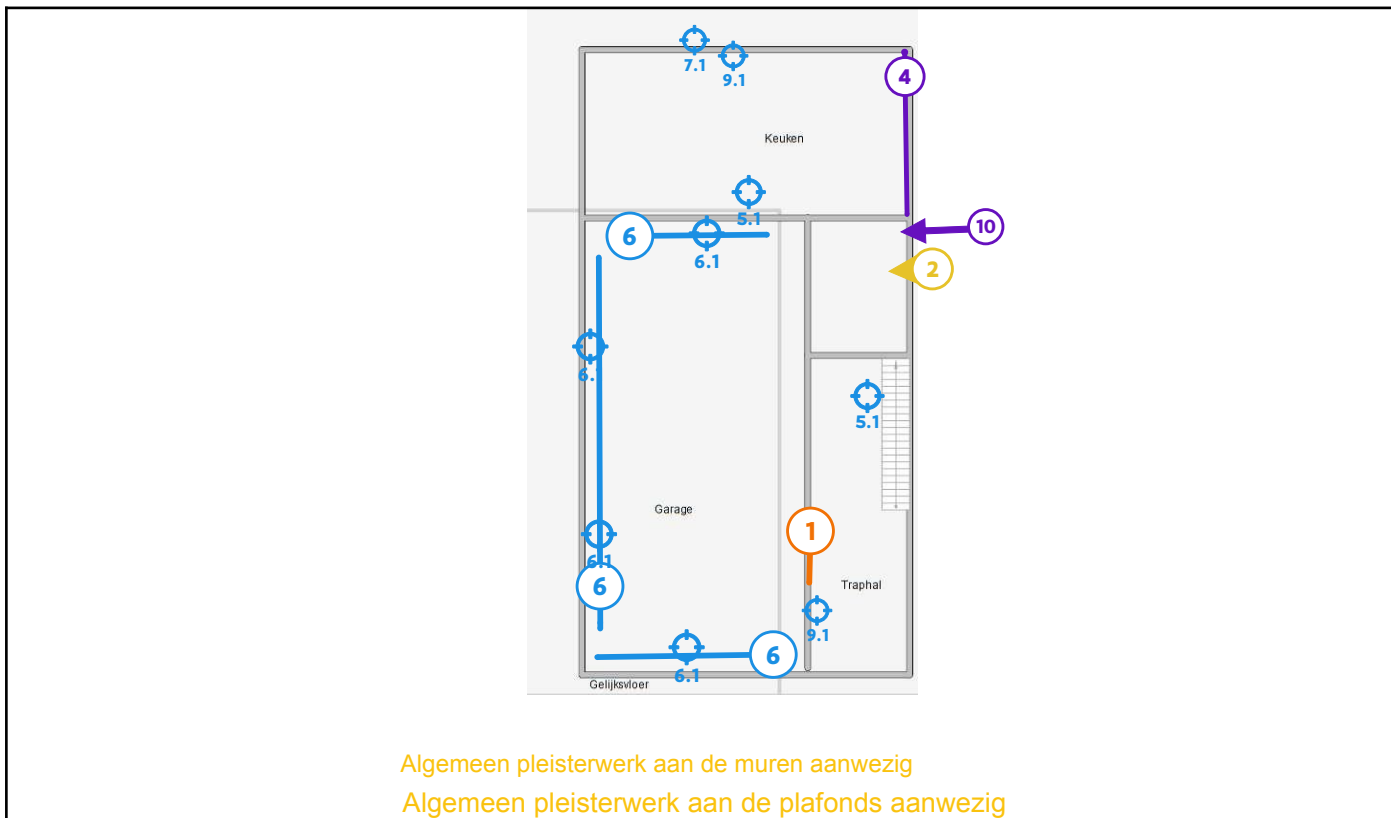
Plan 1.1: GVL

Beschrijving	Type	Actie
1. Radiator Dichtingen	Asbestmateriaal	Verwijderen
2. Roetluik	Asbestmateriaal	Zorgvuldig beheren
4. Faience tegellijm	Advies	-
5. Pleisterwerk aan de plafonds	Geen asbest	-
5.1 Code: 02	Mengmonster	-
6. Thermische isolatie (Gipsleidingen)	Geen asbest	-
6.1 Code: 05	Mengmonster	-
7. Afdichting aan ramen en deuren niet asbesthoudend	Geen asbest	-
7.1 Code: 03	Puntmonster	-

9. Pleisterwerk aan de muren	Geen asbest	-
9.1 Code: 01	Mengmonster	-
10. Dichtingen in CV-installatie	Overige ruimte of materiaal	-

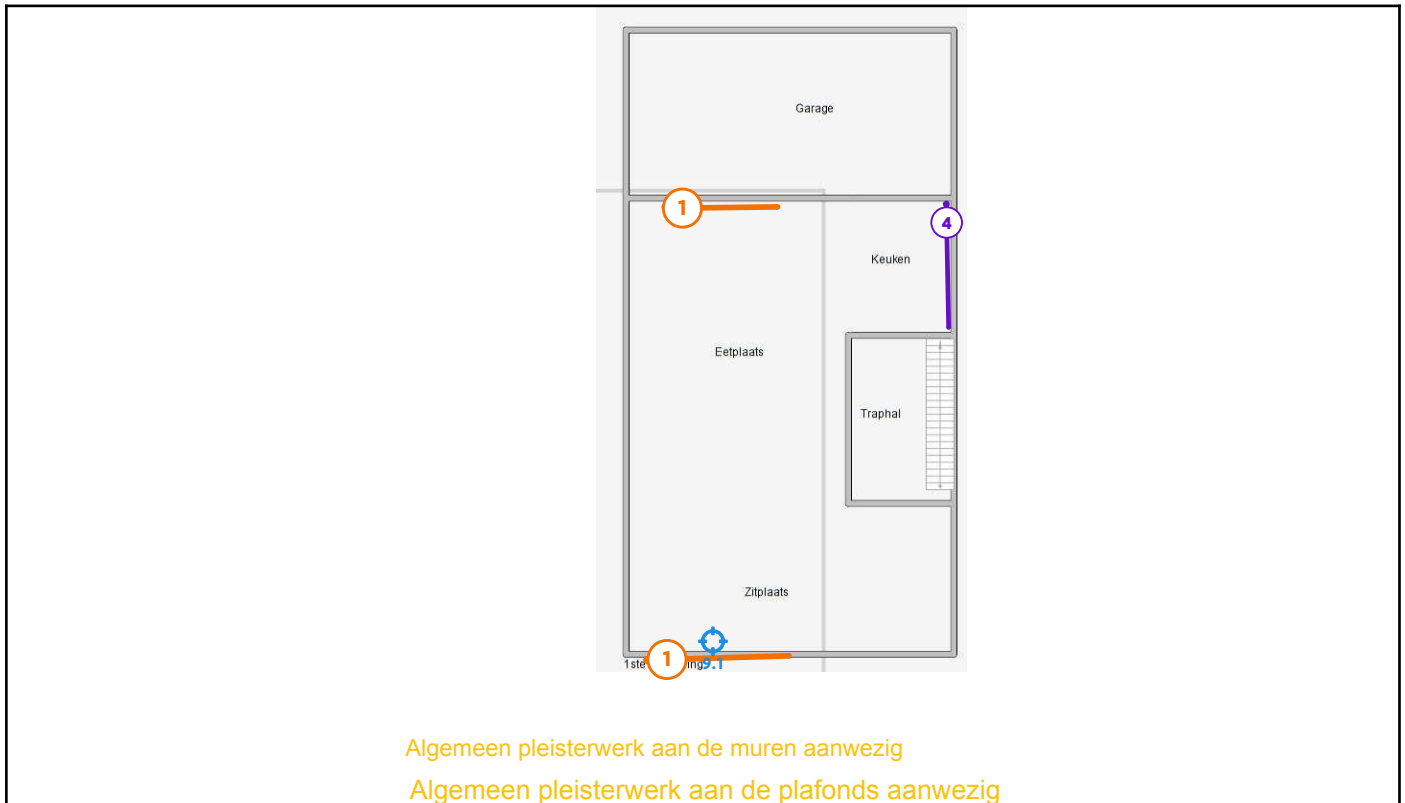
Plan 1.2: 1ste verdieping

Beschrijving	Type	Actie
1. Radiator Dichtingen	Asbestmateriaal	Verwijderen
4. Faience tegellijm	Advies	-
5. Pleisterwerk aan de plafonds	Geen asbest	-
9. Pleisterwerk aan de muren	Geen asbest	-
9.1 Code: 01	Mengmonster	-

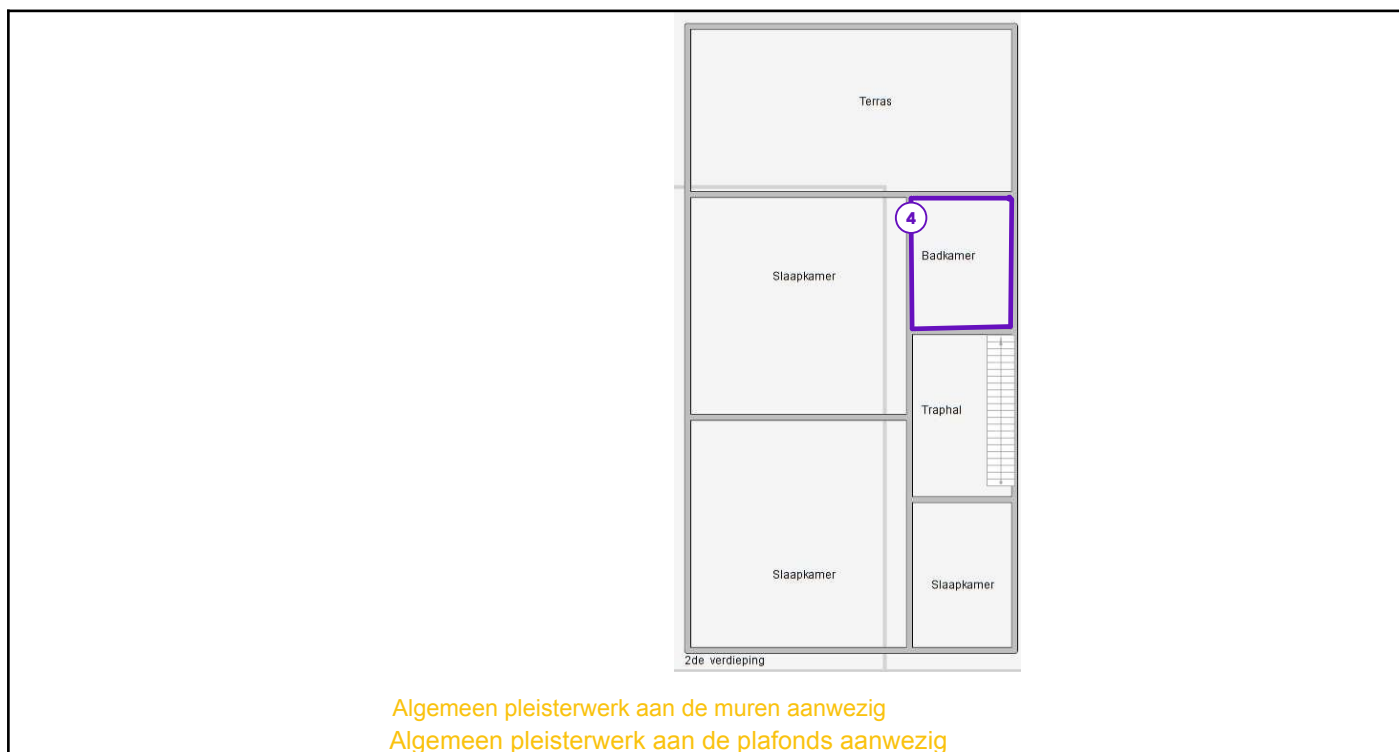
Plan 1.3: 2de verdieping

Beschrijving	Type	Actie
4. Faience tegellijm	Advies	-
5. Pleisterwerk aan de plafonds	Geen asbest	-
9. Pleisterwerk aan de muren	Geen asbest	-

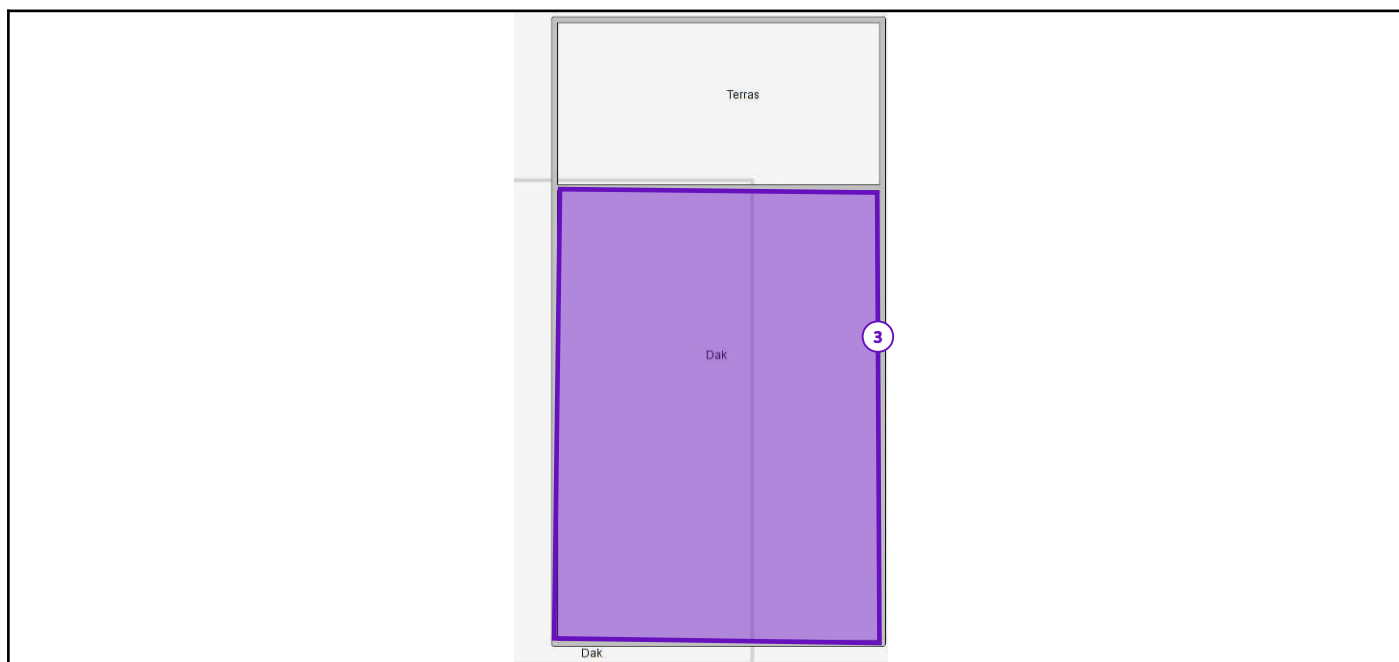
Plan 1.4: Dak

Beschrijving	Type	Actie
3. Woning: Plat dak	Beperking	-

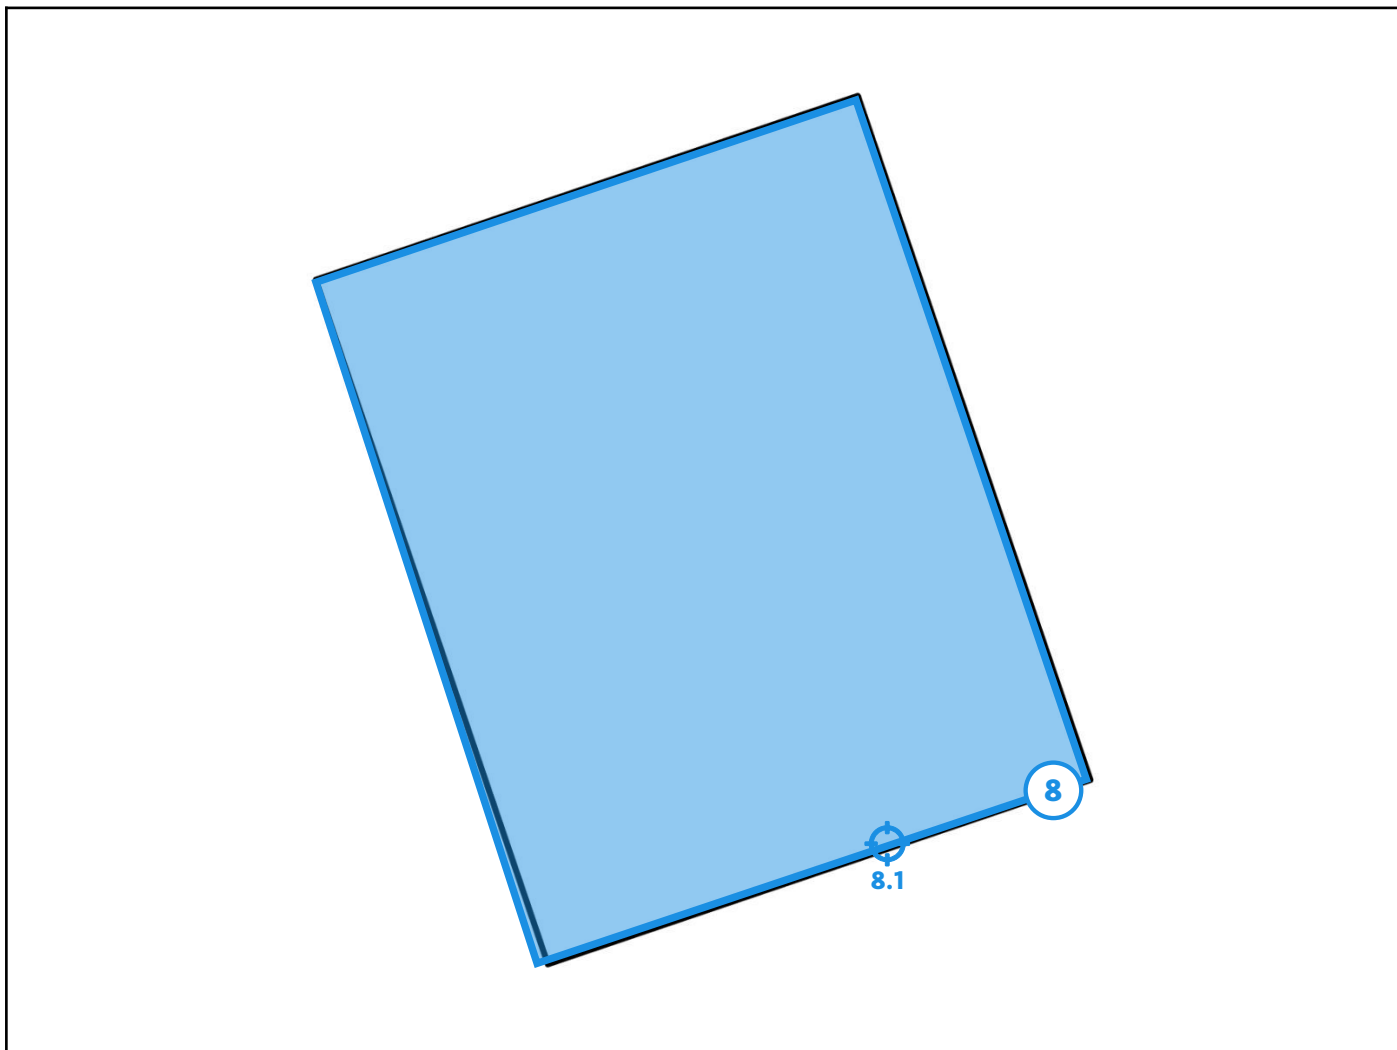
Plan 2.1: Tuinhuis: plan

Beschrijving	Type	Actie
8. Dakbedekking Roofing tuinhuis	Geen asbest	-
8.1 Code: 04	Puntmonster	-
