Asbestinventarisatetest

Leugstraat 161, 2630 Aartselaar

Attestnummer : 20260520-000225.000

Asbestveilig (maar niet asbestvrij)

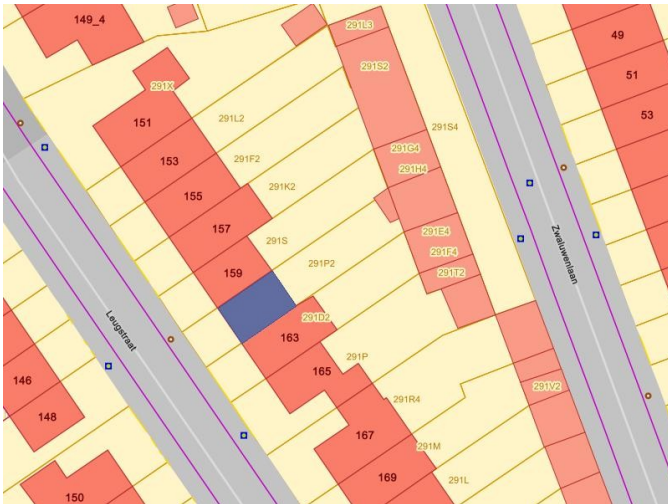
Zone 1: Hoofdgebouw

- 1 Asbestmateriaal**
- 2 Beperkingen**
- 0 Uitsluitingen
- 0 Roerende goederen
- 0 Puin, steenslag, (water)bodem
- 0 Adviezen
- 2 Geen asbest**

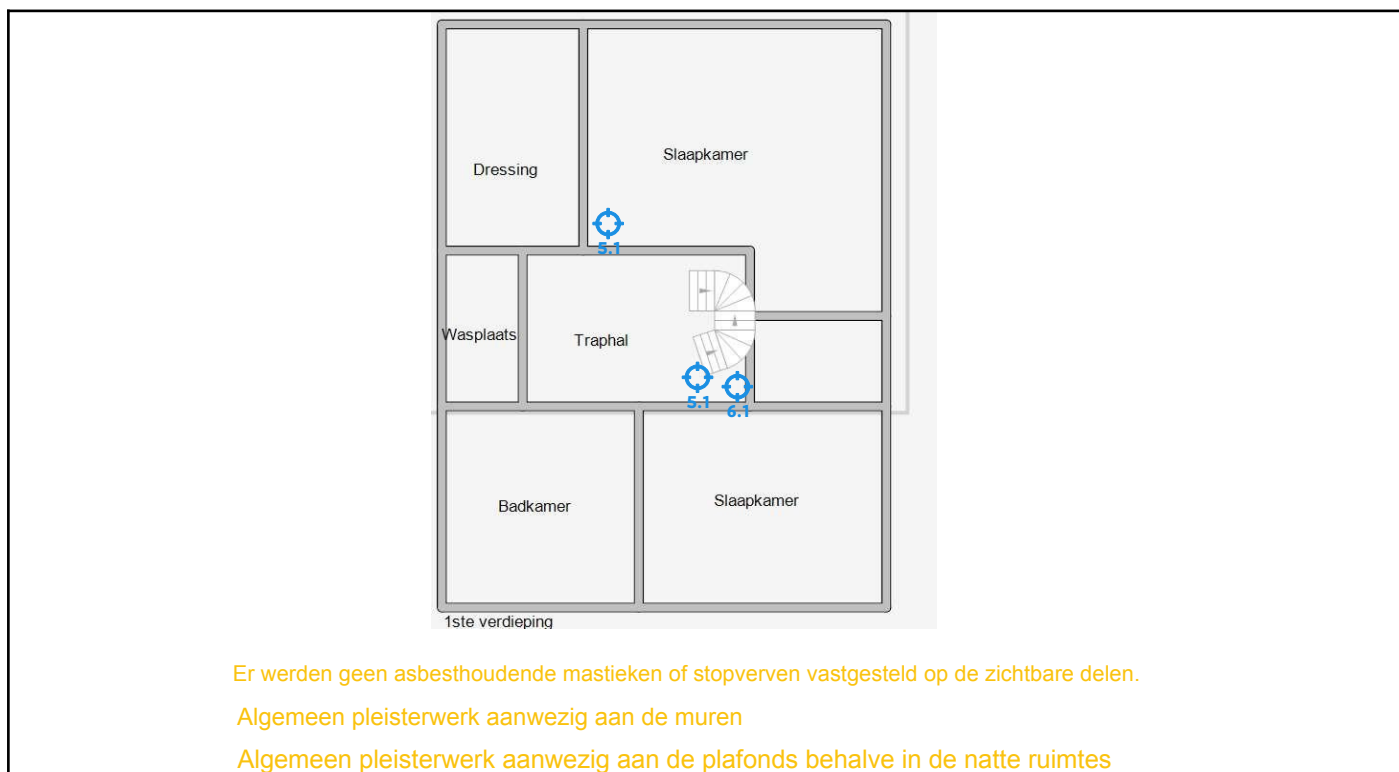
Plan 1.2: 1ste verdieping

Beschrijving	Type	Actie
5. Pleisterwerk aan de plafonds	Geen asbest	-
5.1 Code: 02	Mengmonster	-
6. Pleisterwerk aan de muren	Geen asbest	-
6.1 Code: 01	Mengmonster	-
8. Afdichting aan ramen en deuren	Overige ruimte of materiaal	-

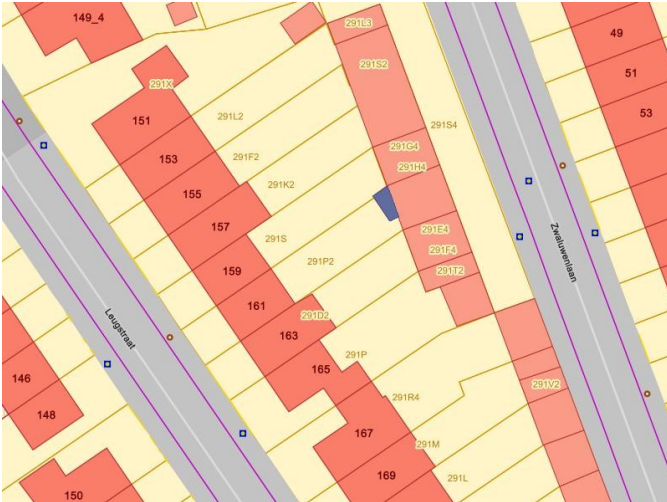
Zone 2: Afdak

- 0 Asbestmaterialen
- 0 Beperkingen
- 0 Uitsluitingen
- 0 Roerende goederen
- 0 Puin, steenslag, (water)bodem
- 0 Adviezen
- 0 Geen asbest

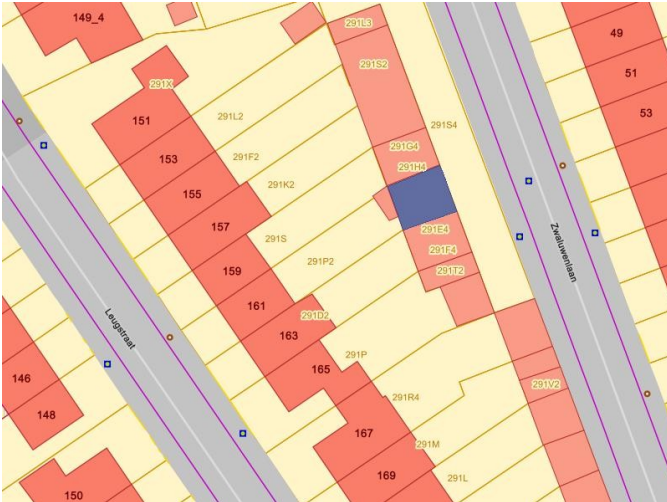
Zone 3: Garage:

- 0 Asbestmaterialen
- 0 Beperkingen
- 0 Uitsluitingen
- 0 Roerende goederen
- 0 Puin, steenslag, (water)bodem
- 0 Adviezen
- 1 Geen asbest**

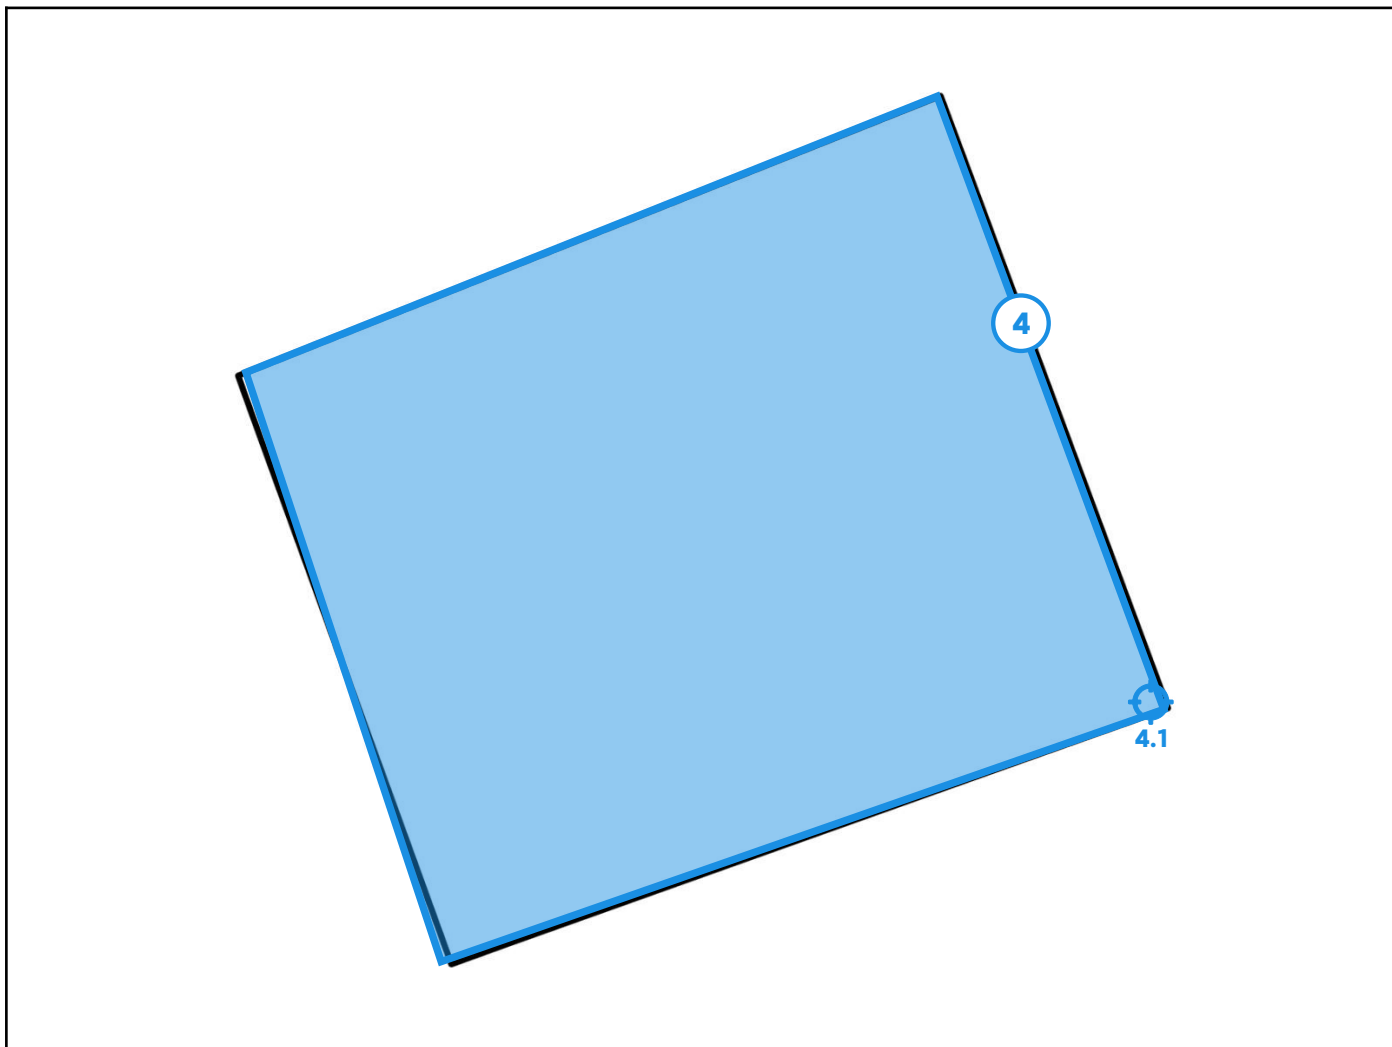
Plan 3.1: Garage: plan dak

Beschrijving	Type	Actie
4. Dakbedekking Roofing garage	Geen asbest	-
4.1 Code: 03	Puntmonster	-
